福島第一原子力発電所現地確認報告書

令和8年2月24日（火）

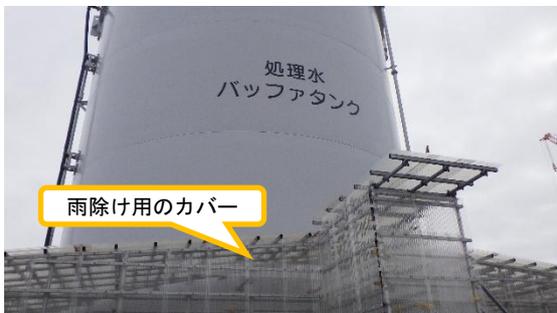
- ・タンクが設置されている堰全体に雨除け用のカバーが設置されていた。（写真1）
- ・確認した範囲で、配管やタンクに水漏れ等の異常はなく、配管の保温材にも劣化は確認されなかった。（写真2）

(写真1-1)
処理水バッファタンク外観

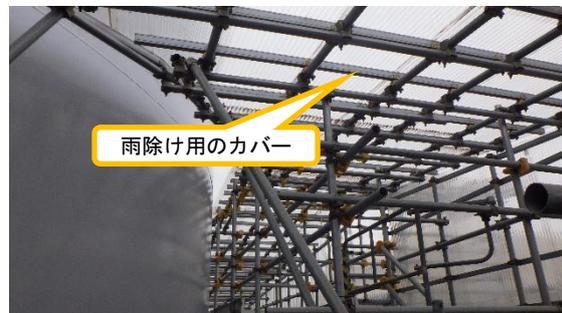
(写真1-2)
雨除け用のカバー (堰内から確認)

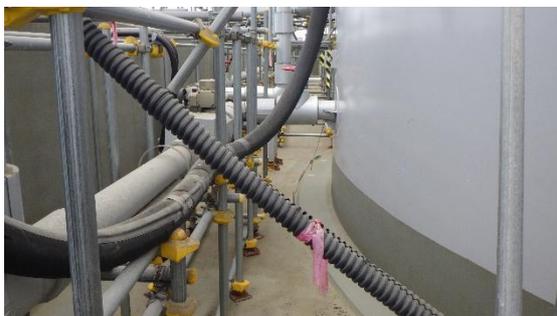
(写真2-1)
堰内の状況

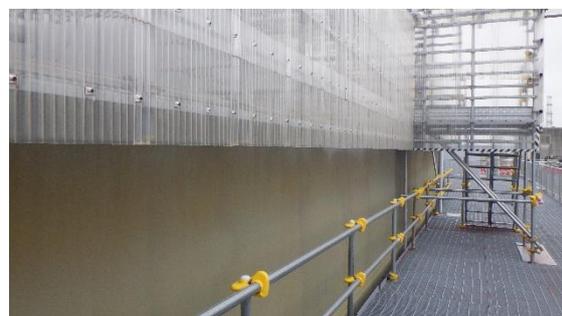
(写真2-2)
堰外の状況

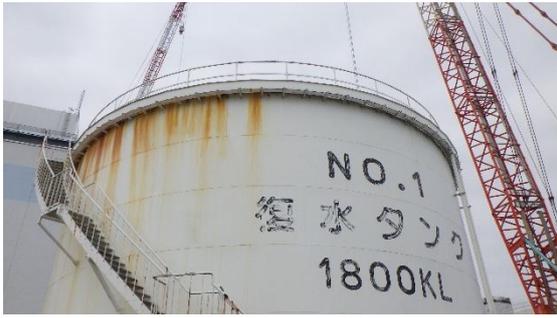
- ・現場確認時、1・2号機CSTからの注水作業等は行われていなかった。（写真3）
- ・確認した範囲で、1～3号機CSTに損傷等はなく、配管からの漏えい等の異常は確認されなかった。（写真3）

(写真3-1)
1号機CST外観

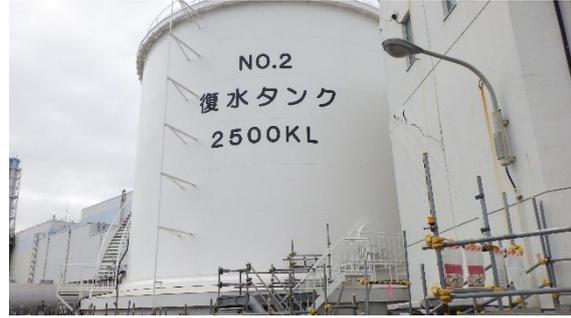
(写真3-2)
2号機CST外観

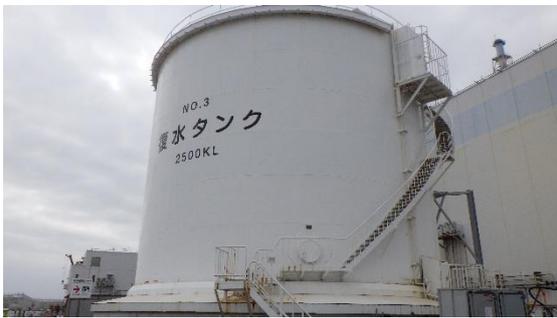
(写真3-3)
3号機CST外観
