福島第一原子力発電所現地確認報告書

固体廃棄物貯蔵庫第11棟建設予定地（図1）

固体廃棄物貯蔵庫第11棟建設予定地の状況

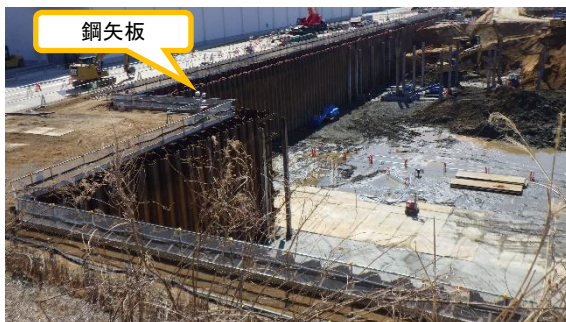
- ・鋼矢板（基礎部分の土留め）の埋め込みがエリア南側の一部を除き完了していた。（写真1）
- ・鋼矢板の内側（建物が設置される箇所）において、H綱が打ち込まれており、エリア内では土砂の掘削作業及び搬出作業が行われていた。（写真2）
- ・作業エリアと通路は単管バリケードにより区分されており、重機と人との接触を防止するための措置が講じられていた。また、作業エリアごとに監視員や誘導員が配置されており、安全に作業が進められていた。（写真3）

(写真1①) 北東側のエリア状況

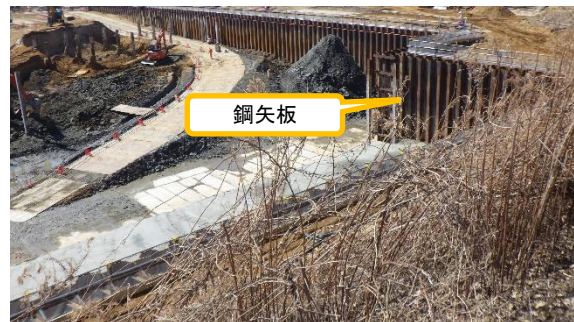
(写真1②) 北西側のエリア状況

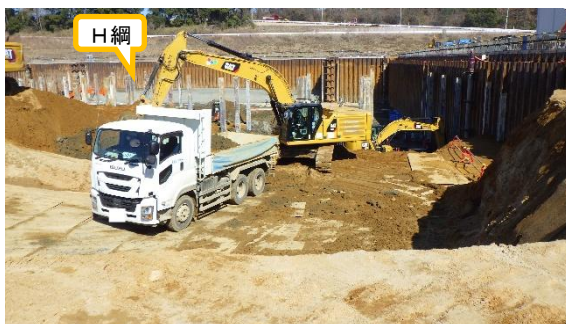
(写真2①) 土砂の掘削及び搬出状況
①
※南東側から撮影

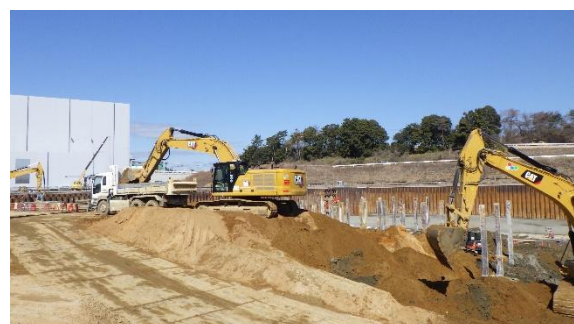
(写真2②) 土砂の掘削及び搬出状況
②
※南東側から撮影

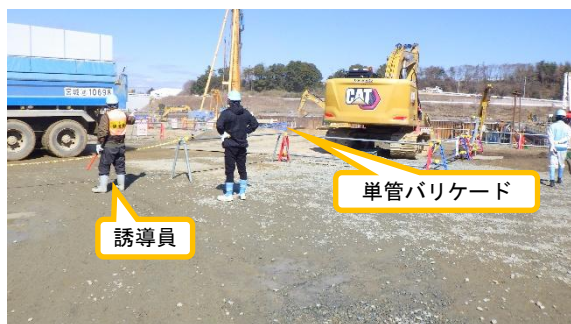
(写真3) エリア区分及び誘導員の設置状況
