# 福島第一原子力発電所現地確認報告書

令和8年3月16日（月）

## 2 確認箇所

- ・ JAEA第2棟建設予定地（図1）
- ・ 1号機北東側陸側遮水壁（図1）

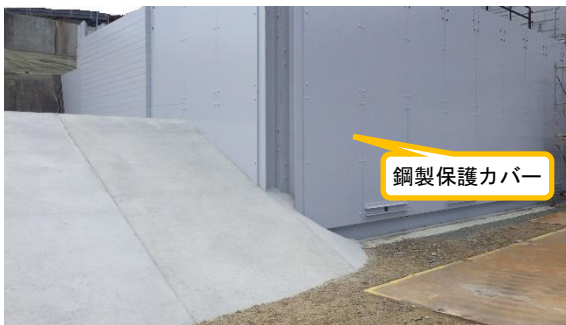
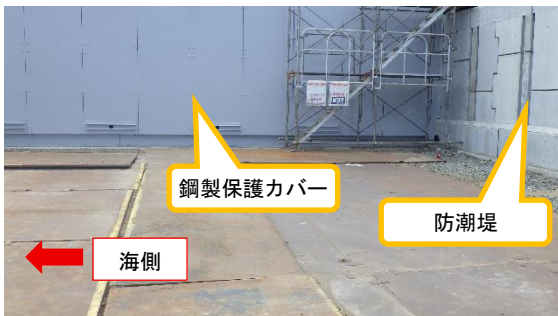
- ・鋼製の保護カバーの設置が完了していた。保護カバーの機能に影響を及ぼすような損傷は認められなかった。（写真1）
- ・確認した範囲において、ブライン配管からの漏えい等の異常は認められなかった。（写真2）

（写真1－1）  
鋼製保護カバー設置工事の状況①

（写真1－2）  
鋼製保護カバー設置工事の状況②

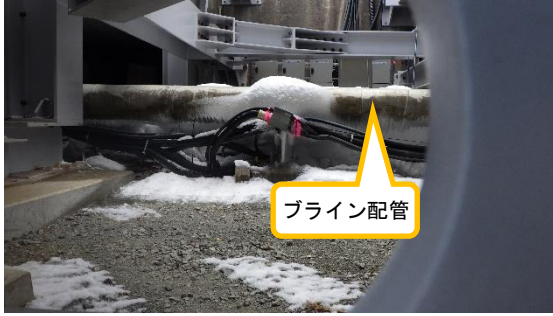
(写真2)  
ブライン供給配管の状況  
※保護カバー内の様子を撮影
