福島第一原子力発電所現地確認報告書

固体廃棄物貯蔵庫第11棟建設予定地（図1）

固体廃棄物貯蔵庫第11棟建設予定地の状況

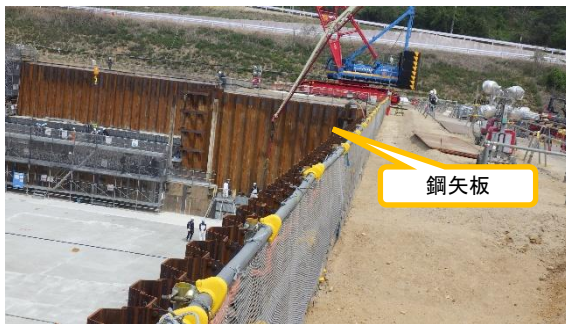
- ・鋼矢板（基礎部分の土留め）の施工がエリア南側の一部を除き完了しており、第11棟の地下階部分においては、地山掘削が継続的に行われていた。また、第11棟の廃棄物搬入口予定箇所では、基礎コンクリートの打設作業及び打設が終わった箇所での鉄筋の配筋組みが行われていた。（写真1）
- ・鋼矢板の内側（建物が設置される箇所）では、H鋼が打ち込まれ構台の架設作業が進められていた。また、当該エリア内での掘削作業も段階的に行われており、掘削に伴って排出される土砂の搬出作業が継続していた。（写真2）
- ・作業エリアと通路は単管バリケードにより区分されており、重機と人との接触を防止するための措置が講じられていた。また、作業エリアごとに監視員や誘導員が配置されており、安全に作業が進められていた。（写真3）
- ・これら各建設作業の進捗状況把握や保安安全管理体制確認のため、当該工事に関わるJV関係者らによる建設現場安全確認の合同パトロールが実施されていた。（写真4）

(写真1①) 北東側のエリア状況

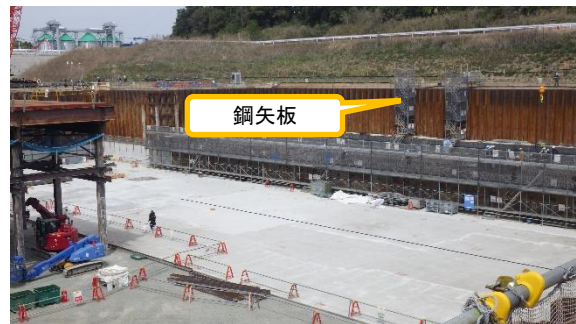
(写真1②) 北西側のエリア状況

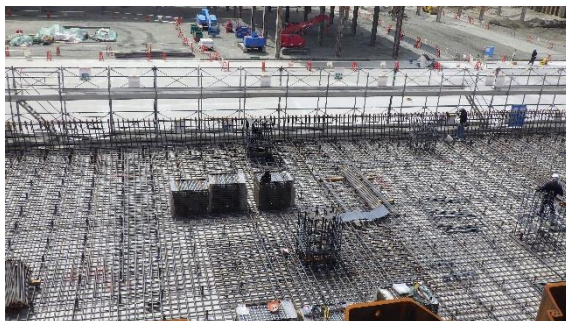
(写真1③) 第11棟搬入口予定箇所
における配筋組みの状況

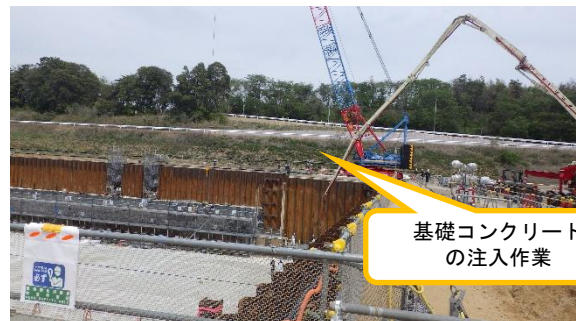
(写真1④) 第11棟搬入口予定箇所
周辺部におけるコンクリート打設

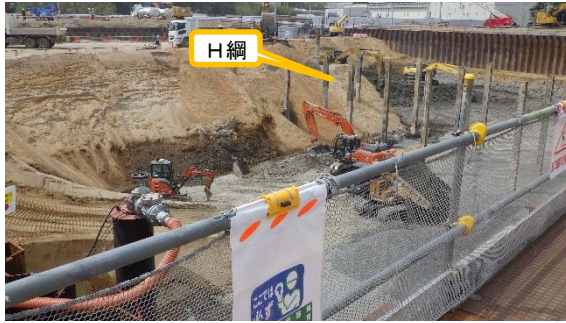
(写真 2 ①) 土砂の掘削及び搬出状況
① ※南東側から撮影

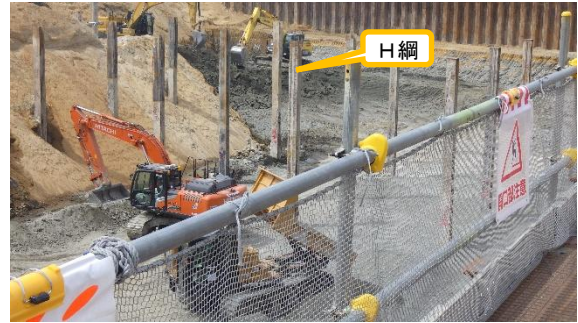
(写真 2 ②) 土砂の掘削及び搬出状況
② ※南東側から撮影

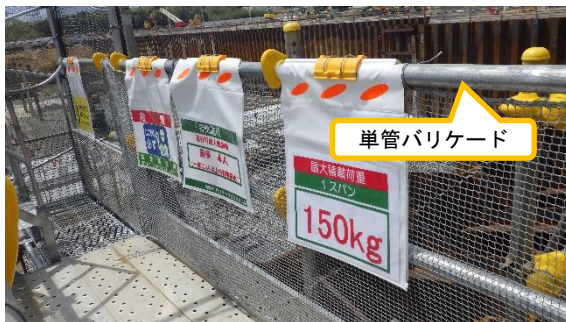
(写真 3 ①) エリア区分及び注意喚起
標示の設置状況①

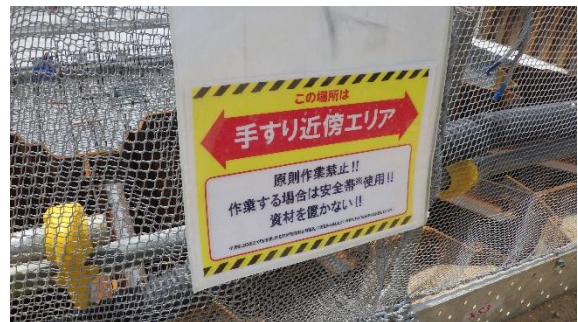
(写真 3 ②) エリア区分及び注意喚起
標示の設置状況②

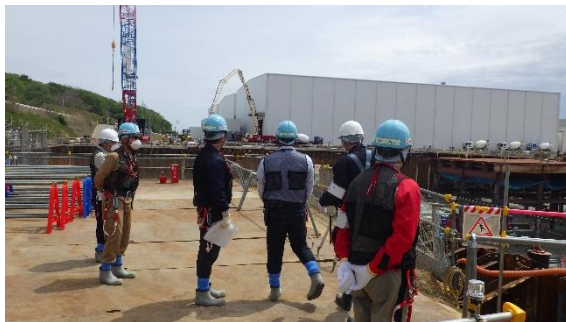
(写真 4 ①) JVによる建設現場安全
確認の合同パトロール実施状況①

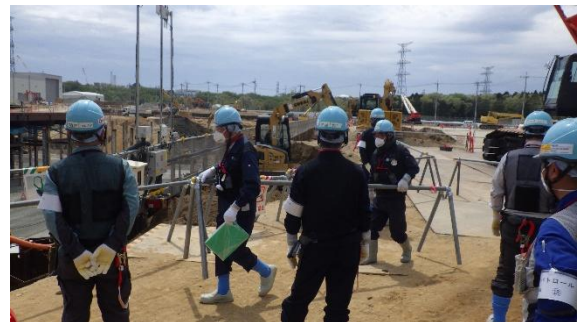
(写真 4 ②) JVによる建設現場安全
確認の合同パトロール実施状況②
