# 福島第一原子力発電所現地確認報告書

令和8年4月21日（火）

- （1）使用済燃料乾式キャスク仮保管設備増設工事の状況
- （2）JAEA第2棟建設工事の状況

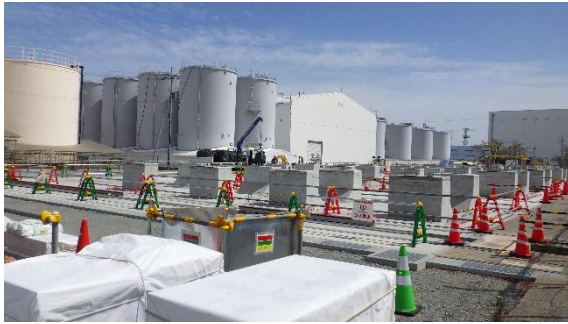
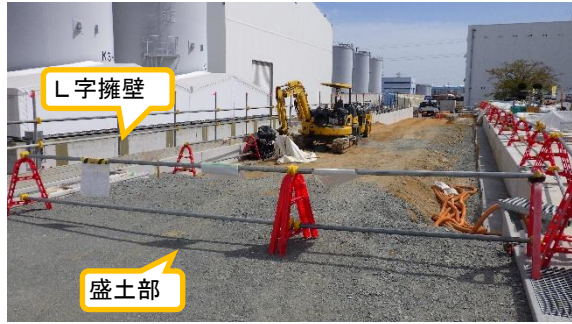
- ・増設箇所の東側にL字擁壁が整備されており、既設の仮保管設備と底面の高さを統一するため、盛り土と土留めの施工が行われていた。（写真1）
- ・乾式キャスクの移動に使用する門型クレーンのレールの整備が進んでいた。（写真2）
- ・増設した設備の基礎上に乾式キャスクを設置するための架台が整備されていた。（写真3）
- ・架台の周辺にはキャスクを覆うコンクリートモジュールを設置するため、基礎上にアンカーボルトが整備されていた。（写真4）
- ・既設の仮保管設備エリアにおいてもキャスクを増設する計画があり、エリアの西側の基礎部分にも新たに架台等が整備されていた。（写真5）
- ・現場では、確認した範囲において、整備した基礎のひび割れや盛り土の崩れ等、異常は見られなかった。

(写真 1 - 1)  
増設エリア内の全景

(写真 1 - 2)  
エリア内の盛り土と土留め施工状況

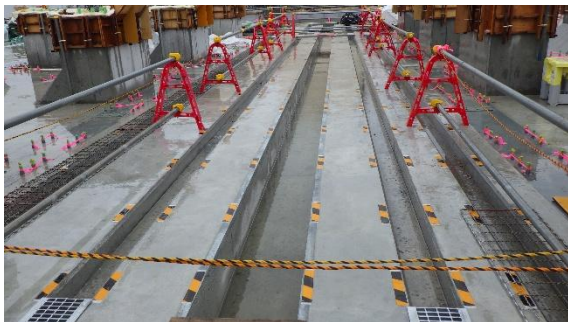
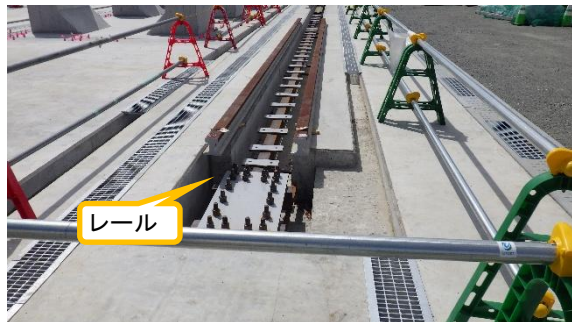
(写真 2 - 1)  
クレーンのレール溝の設置状況（令和 8 年 3 月 1 6 日の例）

(写真 2 - 2)  
クレーンのレール設置状況（令和 8 年 4 月 2 1 日の例）

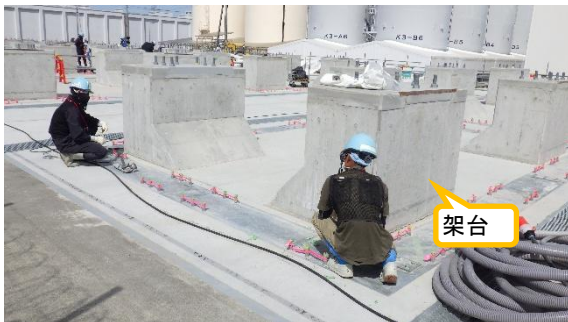
(写真 3)  
キャスクを設置する架台の整備状況

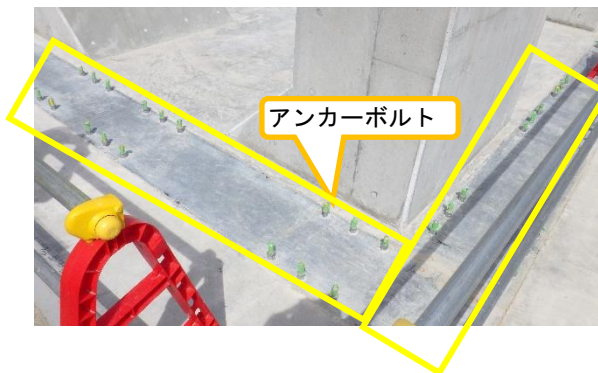
(写真 4)  
アンカーボルトの整備状況

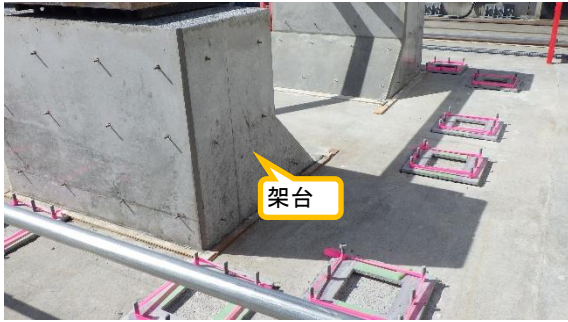
(写真5)  
既設の仮保管設備エリアに整備された架台の状況

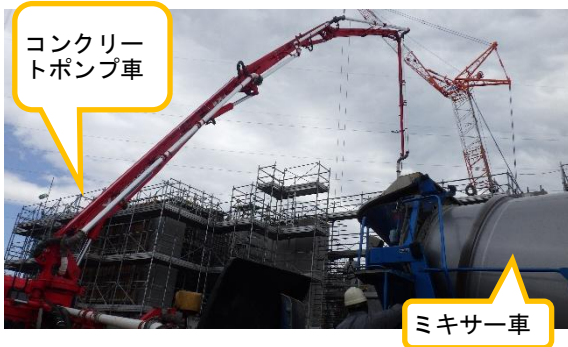
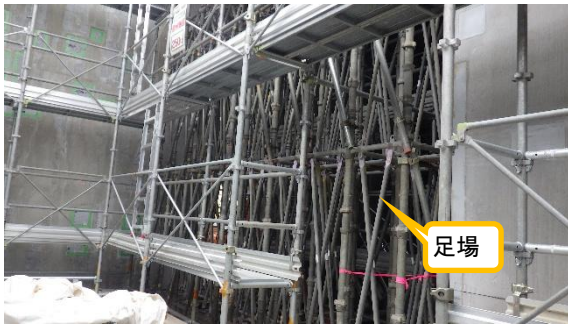
- ・2階床設置の準備作業とコンクリートセル\*周辺へのコンクリートの打設が進められていた。2階床の一部でコンクリートが打設されており、下層にはコンクリートが固まるまで保護するための足場が組まれていた。（写真6）
- ・地下階には、建物内の換気に使用するフィルタユニットと廃液を貯蔵するタンクが据付されていた。（写真7）
- ・建設現場では、段差の注意に係る掲示や安全帯の使用を義務付ける掲示されており、作業における安全対策が講じられていた。（写真8）

(写真6-1)  
コンクリート打設の状況

(写真6-2)  
足場の整備状況

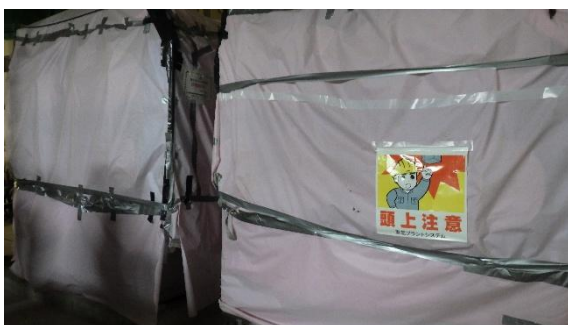
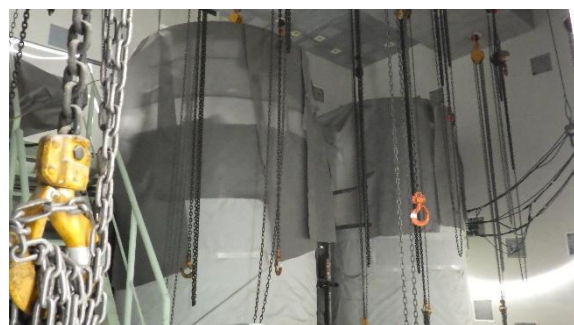
(写真7-1)  
フィルタユニットの設置状況

(写真7-2)  
廃液タンクの設置状況

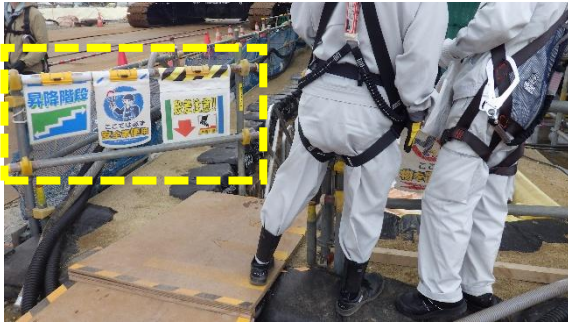
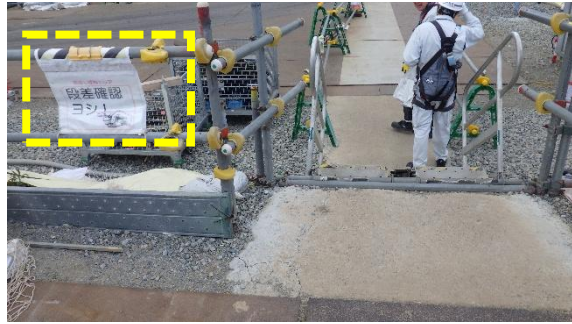
(写真 8 - 1)  
現場の安全対策に係る掲示の例①

(写真 8 - 2)  
現場の安全対策に係る掲示の例②
