福島第一原子力発電所現地確認報告書

令和8年1月20日（火）

- ・使用済セシウム吸着塔一時保管施設（第三施設）（図1）
- ・増設多核種除去設備（図1）

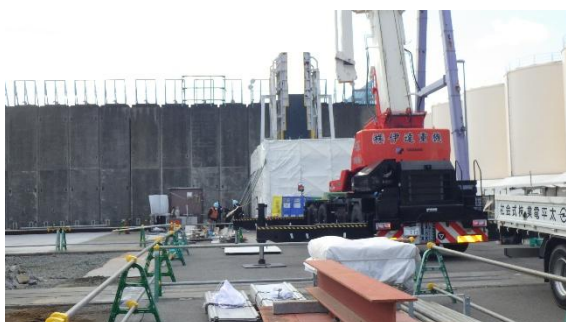
- ・現場確認時には、北側エリア増設工事は行われていなかったが、HICを吊り上げる際のシャフト改造作業及びエリア周辺部におけるアスファルト研り後の埋め戻しに係る残土処理や路面清掃が行われていた。（写真1）
- ・これら拡張工事進捗により門型クレーンの可動用レーン（西側）の基礎延伸が完了していた。一方、既存クレーン操作室の移動が行われていないため、現時点では東側レーンの延伸作業は実施されていなかった。（写真2）
- ・工事エリアは単管パイプで区分けされており、みだりに工事エリアに立ち入ることができないよう措置が講じられていた。

(写真 1-1) 使用済セシウム吸着塔一時保管施設 (第三施設) 北側増設工事の状況① (H I C吊り上げのシャフト改造作業)

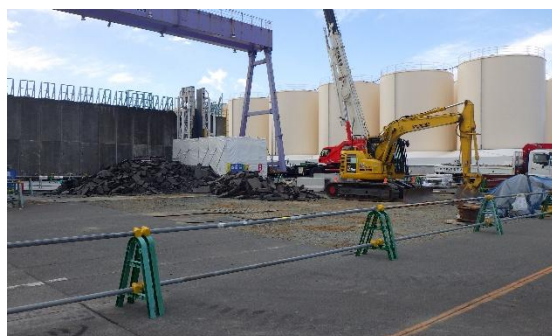
(写真 1-2) 北側増設工事の状況②

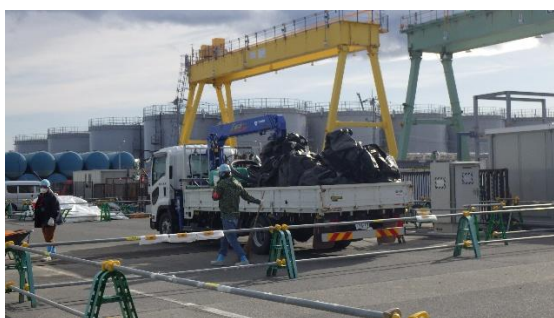
(写真 1-3) 第三施設北側増設工事の状況③ (研り工に係る残土処理等)

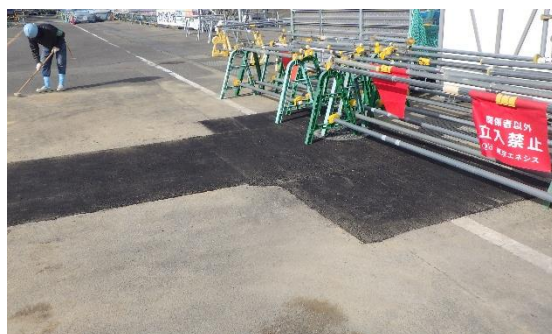
(写真 1-4) 第三施設北側増設工事の状況④

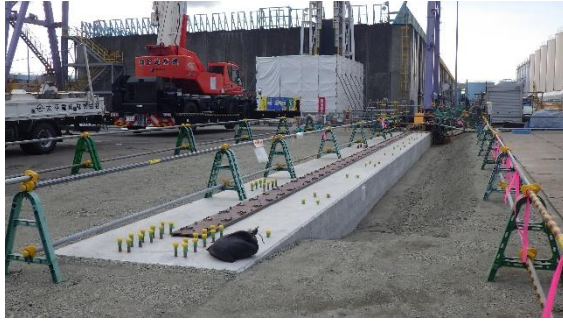
(写真2) 門型クレーン基礎部分の
延伸状況
(西側可動用レール敷設済)

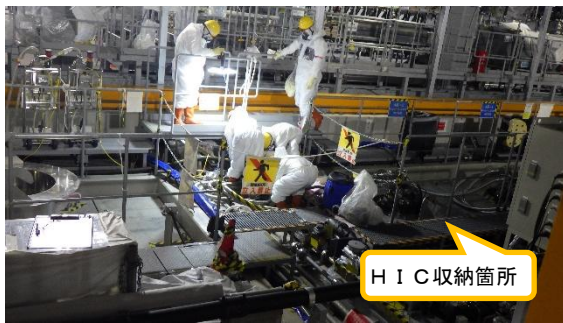
- ・増設ALPSの建屋内では、通常のメンテナンス作業（固着メディア抜き取り、炭酸ソーダ灰供給、酸洗浄等）に加え、A系共沈供給タンク廻りの足場作成やアンカー打設作業等が実施されていた（写真3）
- ・他のエリアでは計器類の点検、フランジ取外し、清掃と復旧作業、それに伴うトルクの確認等が行われていた。（写真4）
- ・いずれの作業においても、見直し時に策定された作業改善実施計画に基づき、手順及び指差呼称による確認を行いながら作業が進められていた。
- ・確認した範囲では、建屋内に設置されている設備及び配管からの漏えい等の異常は認められなかった。

(写真3-1) 増設ALPS建屋内の
メンテナンス作業① (A系共沈供給タンク廻り足場作成アンカー打設作業)

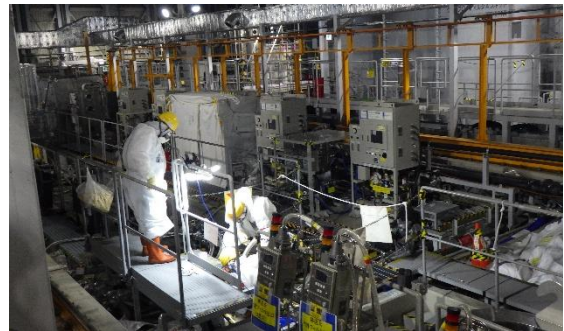
(写真3-2) 増設ALPS建屋内の
メンテナンス作業② (アンカー打設)

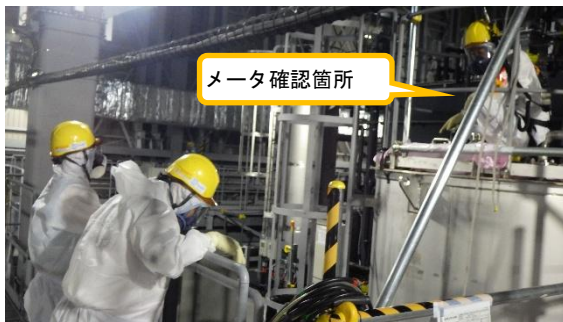
(写真4-1) 増設ALPS建屋内の
メンテナンス作業③ (計器類点検)

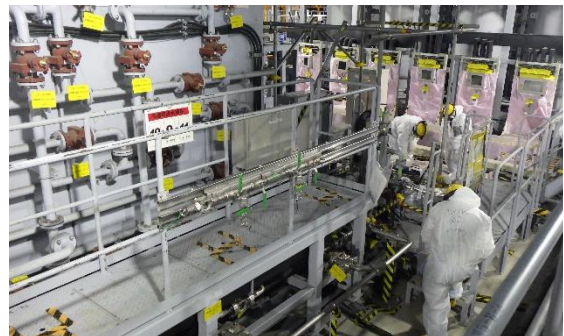
(写真4-2) 増設ALPS建屋内の
メンテナンス作業④ (フランジ取り外し、復旧及びトルク確認)
