福島第一原子力発電所現地確認報告書

令和8年4月15日（水）

- ・使用済セシウム吸着塔一時保管施設（第三施設）（図1）
- ・凍土遮水壁凍結プラント（図1）

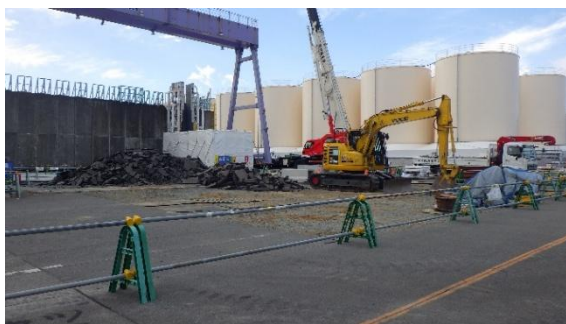
(写真1①) 増設工事の状況①
(令和8年1月20日撮影)

- ・現地確認時において、増設工事に係る作業は行われていなかったが、エリア内のアスファルトが剥がされ、土砂が掘削されていた。（写真1）
- ・門型クレーンの可動用レーン（東側）の基礎延伸の作業が進められていた。（写真2）
- ・HICをボックスカルバートに格納するために用いられるHIC吊り上げシャフトの改造は完了しており、HICを搭載した車両がシャフトまで接近することができるように整備されていた。（写真3）
- ・工事エリアは単管パイプのバリケードで分けられており、みだりに工事エリアに立ち入ることができないような措置が講じられていた。

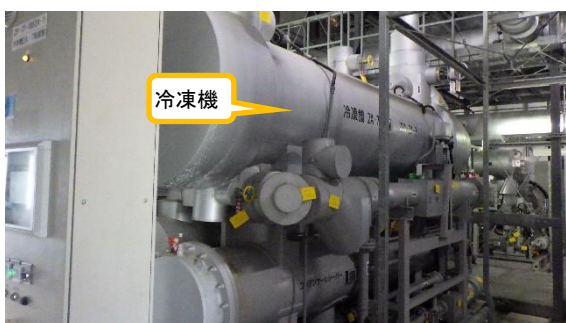
(写真4) 冷凍機

- ・確認した範囲では、冷凍機において異音やブラインの漏えい等の異常は認められなかった。（写真4）
- ・冷却塔において、冷却水の漏えい等の異常は認められなかった。（写真5）
- ・ブライントタンク及びブライン循環ポンプにおいて、ポンプからの異音や、タンク及び配管からのブライン漏えい等の異常は認められなかった。（写真6）
