福島第一原子力発電所現地確認報告書

令和8年5月12日（火）

- ・高温焼却炉建屋（第二セシウム吸着装置）（図1）
- ・共用プール建屋（図1）

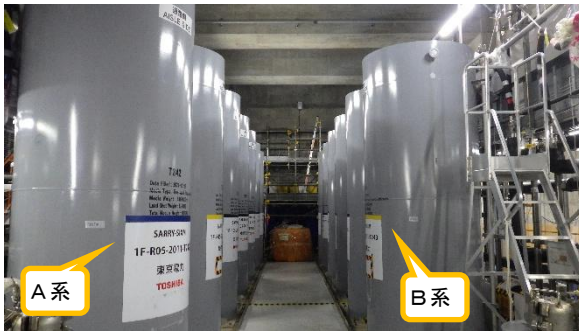
(写真1)
SARRYの吸着塔の状況

- ・現場確認時において、SARRYは停止中であり、現場作業は行われていなかった。（写真1）
- ・令和5年10月以降に発生したトラブル事案を踏まえた対応の一環として実施されていた、バルブブラックの交換作業は完了していた。（写真2）
- ・確認した範囲において、配管やバルブからの水の漏えい等の異常は認められなかった。（写真3）

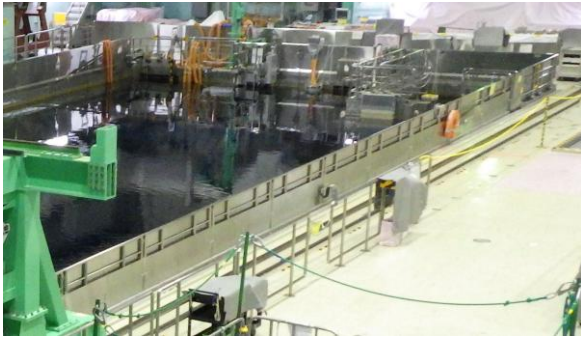
(写真4)
共用プールの状況

- ・現場確認時において、作業は行われていなかった。(写真4)
- ・共用プールの水位はオーバーフロー※付近に維持され、水面から使用済燃料が確認できた。また、共用プール内に浮遊物等の異物は認められなかった。(写真5)
- ・共用プール周囲の排水溝等を確認したところ、水の漏えい等の異常は認められなかった。また、建屋地下階に設置されている共用プールからの漏えい検知装置(漏えい目視箱)においても異常は認められなかった。(写真6)
