## 福島第一原子力発電所現地確認報告書

令和8年5月15日（金）

- ・雑固体廃棄物焼却設備（図1）
- ・伐採木一時保管エリアG（図1）

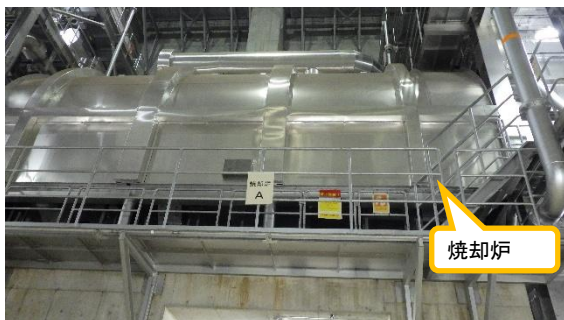
- ・雑固体廃棄物焼却設備は2系統（A系及びB系）の焼却炉で構成されており、現地確認時はA系・B系ともに稼働していた。（写真1）
- ・現地確認時、A系では焼却灰の回収が行われていた。（写真2）
- ・確認した範囲で廃棄物の飛散やダストモニタの指示値の上昇、系統からの油の漏えい等は確認されなかった。（写真3）

(写真1-1)  
A系設備（焼却炉等）の状況

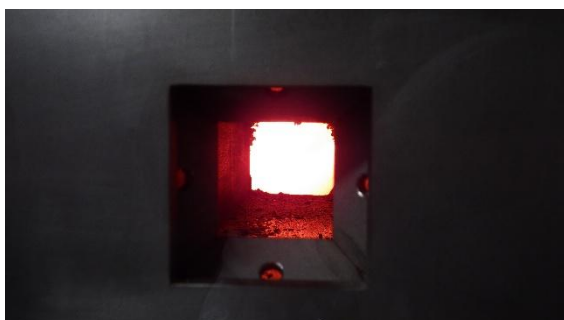
(写真1-2)  
A系設備の燃焼状況

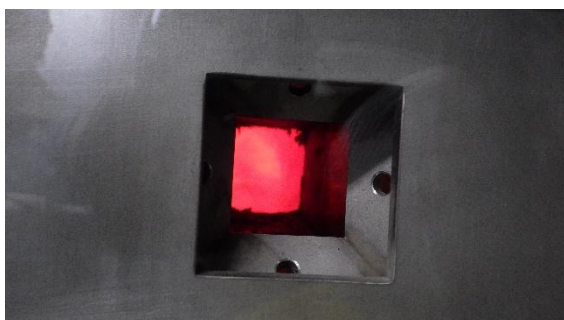
(写真1-3)  
B系設備の燃焼状況

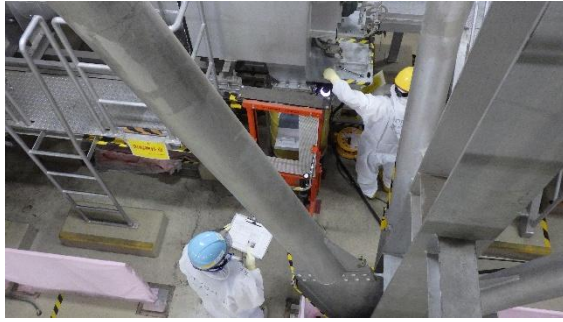
(写真 2 - 1)  
灰の回収作業の状況

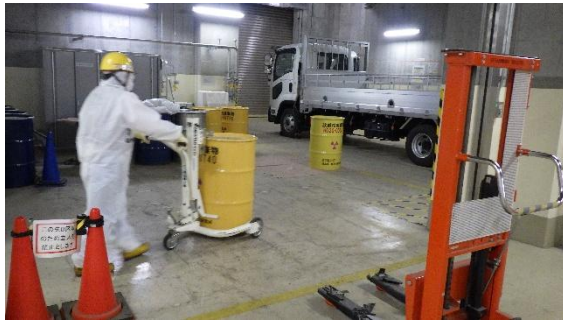
(写真 2 - 2)  
回収した灰の運搬状況

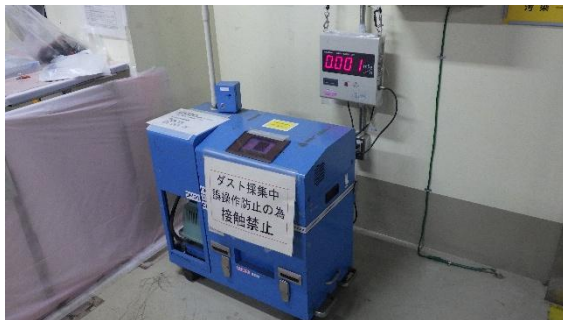
(写真 3 - 1)  
連続ダストモニタと空間線量計の状況

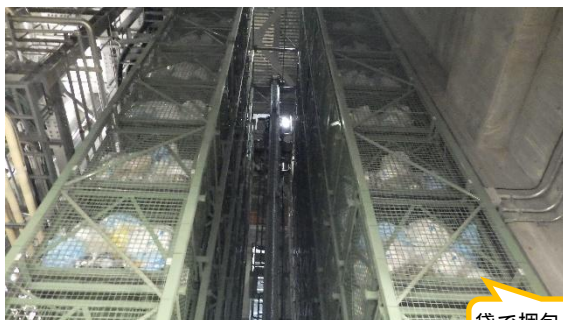
(写真 3 - 2)  
焼却する廃棄物の状況

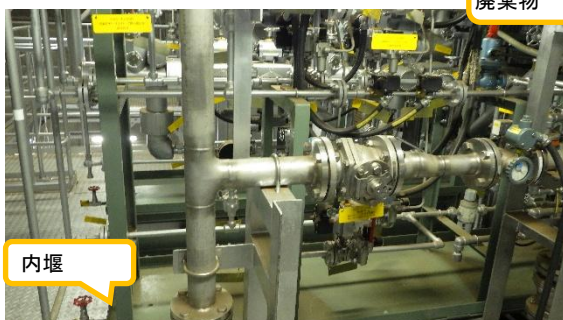
(写真 3 - 3)  
焼却炉バーナの系統の状況  
内堰内に油の滴下等は見られない。

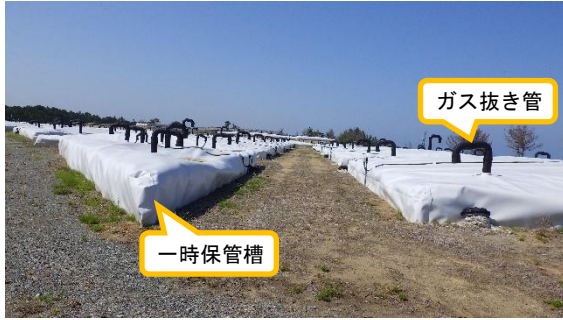
- ・エリアの南東側にある一時保管槽は遮水シートで覆われており、一時保管槽ごとにガス抜き管及び温度計が設置されていた。（写真4）
- ・槽内の温度は、確認した範囲において、10℃台から40℃台であり、東京電力の対応目安基準温度である60℃を下回っていた。（写真5）
- ・確認した範囲では、一時保管槽からの内容物の飛散や流出のほか遮水シートの破損等の異常は確認されなかった。
- ・エリアの北西側では伐採木の幹の部分の保管が解消されており、1m<sup>3</sup>コンテナや金属くず等が保管されていた。（写真6）

(写真4)  
一時保管槽の状況

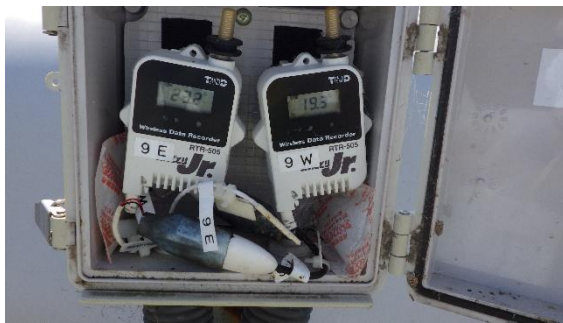
(写真5)  
温度計の整備状況

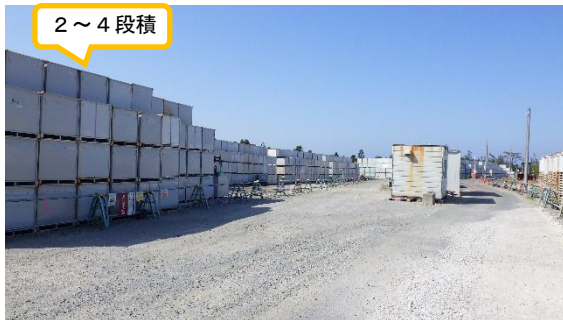
(写真6-1)  
1 m<sup>3</sup>コンテナの保管状況

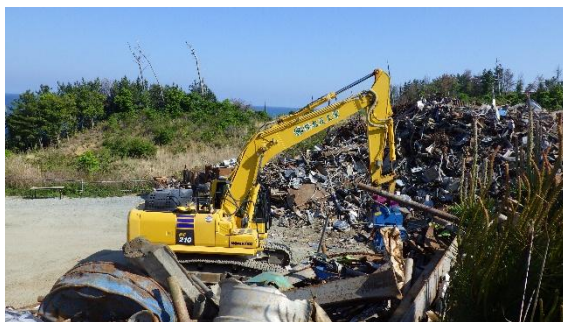
(写真6-2)  
金属くず等の保管状況
