福島第一原子力発電所現地確認報告書

令和8年3月9日（月）

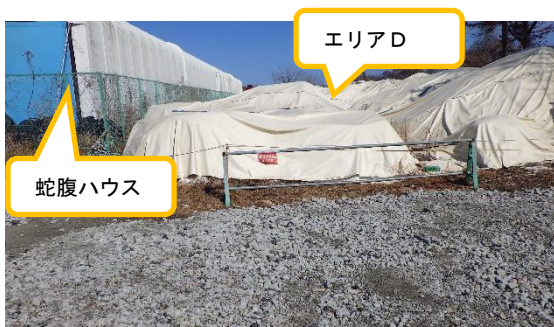
- ・エリアDは、単管ガードパイプ、ロープ及び金属フェンスにより区画されていた。（写真1）
- ・入口には、「関係者以外立入禁止」の表示や、エリア内の空間放射線量の測定結果等が掲示されていた。（写真2）
- ・養生シートに損傷はなく、瓦礫類の飛散・流出等の異常も認められなかった。（写真3）

(写真1)
エリアDの外観
※エリアDは、廃棄物を保管するための蛇腹ハウスに隣接している

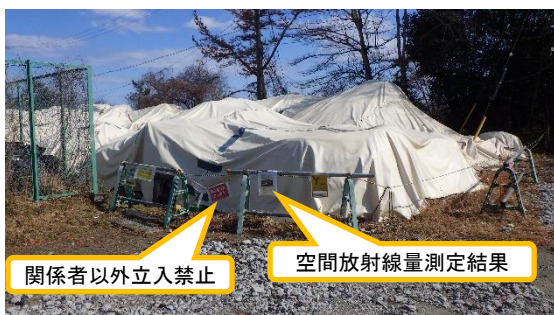
(写真2)
エリアDの入口付近の状況

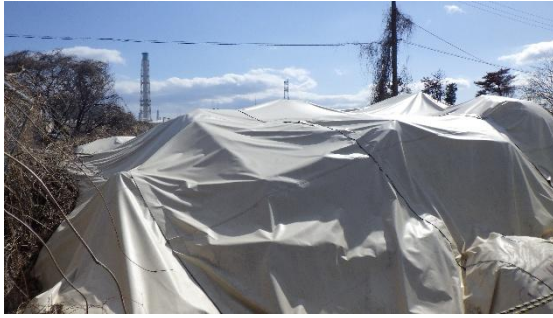
(写真3)
瓦礫類の保管状況
