福島第一原子力発電所現地確認報告書

令和8年3月13日（金）

（2）F 2 タンクエリアの設備の状況

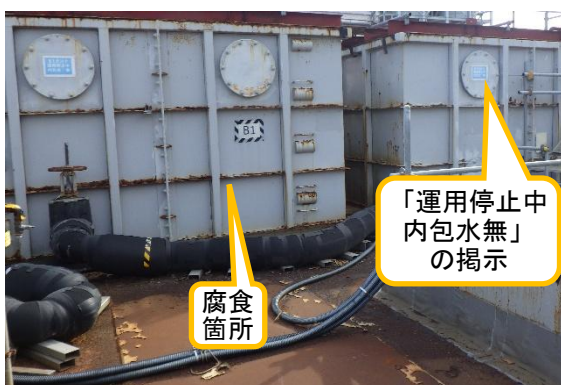
(写真1) F2タンクエリアB群のタンク（フランジ型タンク）の外観

- ・ F 2 タンクエリアのタンク、堰等は腐食が進行し（特にフランジ部において顕著）、配管の保温材は劣化が進行していたものの、確認した範囲で、タンク及び配管からの漏えい、設備の散逸等の異常は認められなかった。（写真1、2）
 - ・ F 2 タンクエリアの全てのタンクにおいて、表面に「運用停止中、内包水無」の旨が掲示されており、タンクの使用を停止したことが識別できる対策が講じられていた。（写真1）
 - ・ 過去にF 2 タンクエリアからの滞留水の移送に用いられていた配管及びポンプは、腐食、劣化等が進行していたものの、確認した範囲で、設備の破損は認められなかった。（写真3、4）
- ※5 フランジ型タンク：複数の部材（側板）のフランジ（縁の部分）をボルト等で接合して組み立てたタンクのこと。部材を溶接して組み立てたタンク（溶接型タンク）に比べて、フランジ型タンクではタンクの内包水の漏えいのリスクが高いとされる。
