## 福島第一原子力発電所現地確認報告書

サイトバンカ建屋（図1）

第三セシウム吸着装置（SARRY II）の状況

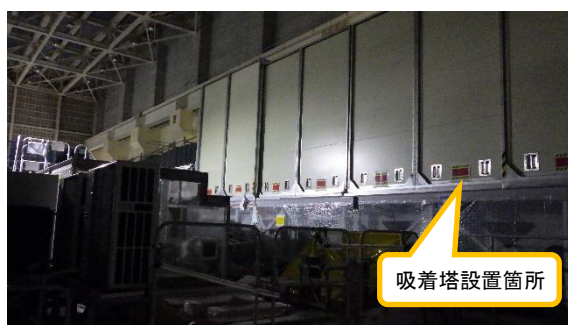
(写真 1-1)  
SARRY II の外観

- ・現場確認時において、SARRY IIは運転中であったが、特段、現場作業は行われていなかった。（写真1）
- ・設備の周囲には、漏えい拡大防止対策として、エリアモニタ及び漏えい検知器が設置されていた。（写真2）
- ・確認した範囲において、配管やバルブからの水の漏えい等の異常は認められなかった。
