## 福島第一原子力発電所現地確認報告書

令和8年6月29日（月）

### 2 確認箇所

- ・使用済セシウム吸着塔一時保管施設（第四施設）（図1）
- ・H1タンクエリア（図1）

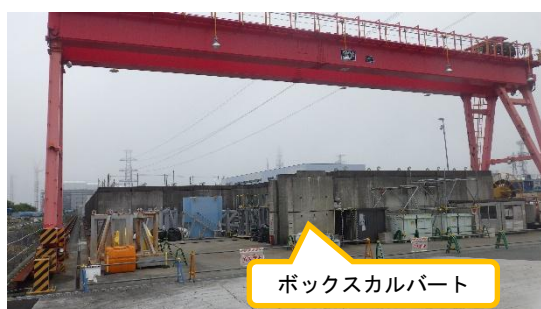
（写真1－1）

- ・第四施設では、コンクリート製ボックスカルバート及び架台が設置されており、架台には使用済吸着塔が保管されていることを確認した。（写真1）
- ・現場では、施設周辺のほか、ボックスカルバート間通路の空間線量率の測定結果が表示されていた。（写真2）
- ・確認した範囲において、設備の破損や水の漏えい等の異常は認められなかった。

第四施設の状況（コンクリート製ボックスカルバートの設置状況）

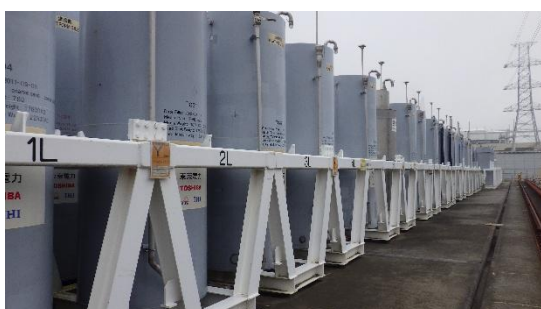
（写真1－2）

第四施設の状況（架台及び架台上のセシウム吸着塔の状況）

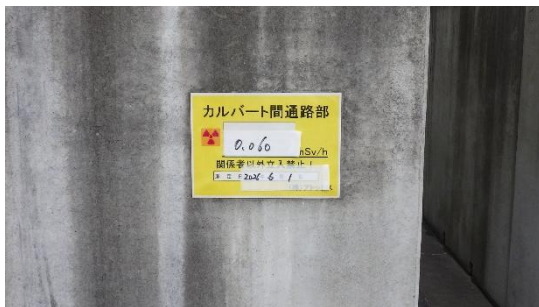
(写真 2－2)  
ボックスカルバート間通路の空間線量率の表示（0.060mSv/hの表示）

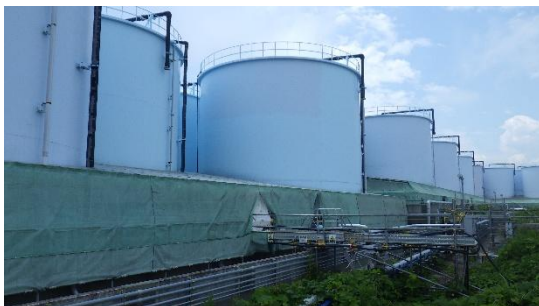
われたことから、移送元タンク群であるH1東エリアA/Bタンクにおいて状況を確認した。（写真3）

(写真 3)  
H1タンク東エリア

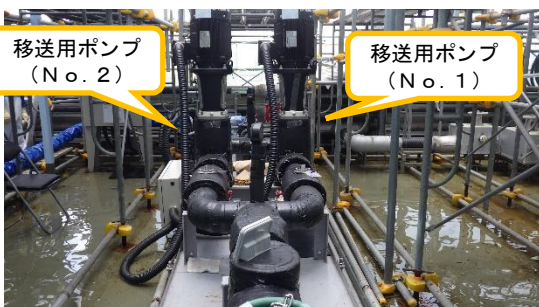
- ・現場確認時には、作業員3名によりALPS処理水の移送作業が行われていた。
- ・タンクと配管との接続部には養生が施されていたほか、移送ポンプ及び周辺配管の下部には堰付きの受け設備及び漏えい検知器が設置されていた。（写真4）
- ・確認した範囲において、タンク及び接続配管からの漏えい等の異常は確認されなかった。

(写真 4－1)  
移送用ポンプ（現場確認時は、左側のポンプ（No. 2）が稼働）

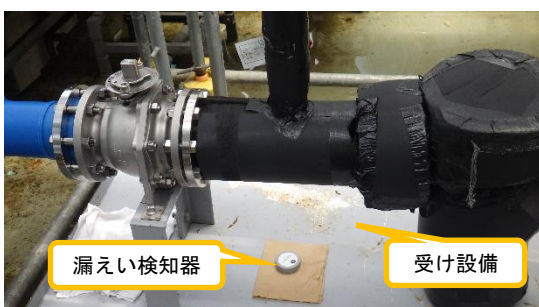
(写真 4－2)  
配管の下部に設置された受け設備

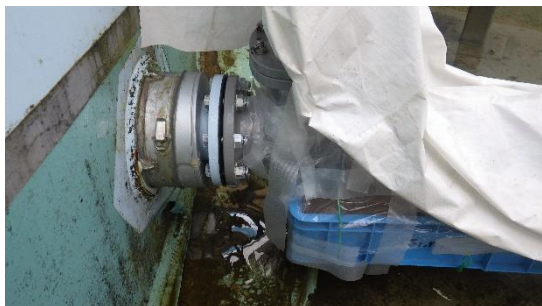
(写真 4－3)

タンクと配管との接続部（養生が施され、配管下には受け容器が設置）
