## 福島第一原子力発電所現地確認報告書

令和8年6月24日（水）

- （1）固体廃棄物貯蔵庫第11棟建設工事の状況
- （2）コンクリートプラントの運転状況

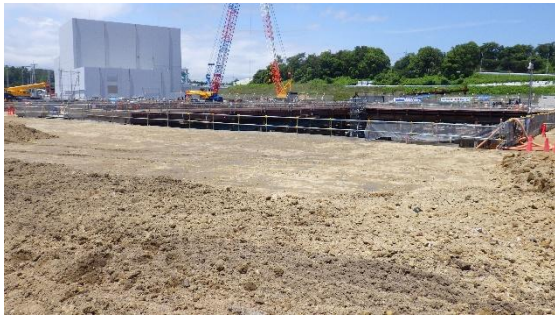
- ・ 鋼矢板（掘削部分の土留め）の施工及び掘削工事が完了していた。（写真1）
- ・ 第11棟の地下部分においては、基礎となるコンクリートの打設作業及び配筋作業が行われていた。なお、基礎工事は北側から南側に向かって進められており、現場確認時には北側の工事進捗が南側に比べて先行していた。（写真2）
- ・ 作業エリアと通路は単管バリケードにより区分されており、重機と作業員の接触を防止する対策が講じられていた。また、高所作業者に対して安全帯の装着を促す掲示が設置されているなど、安全確保のための措置が講じられていた。（写真3）

(写真 1) 建設予定地南側からの様子  
※前回までは写真手前側の土砂掘削作業が行われていた。

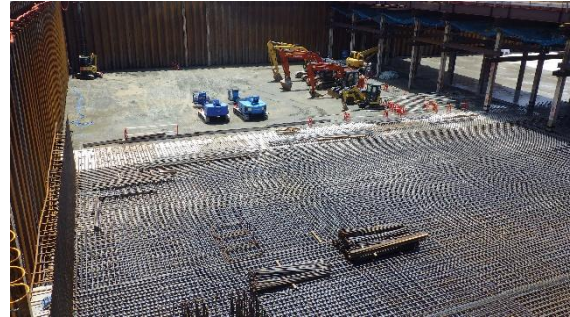
(写真 2 ①) エリア南側の基礎の様子

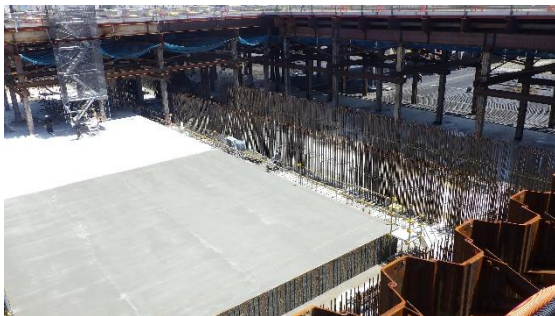
(写真 2 ②) エリア中央の基礎の様子

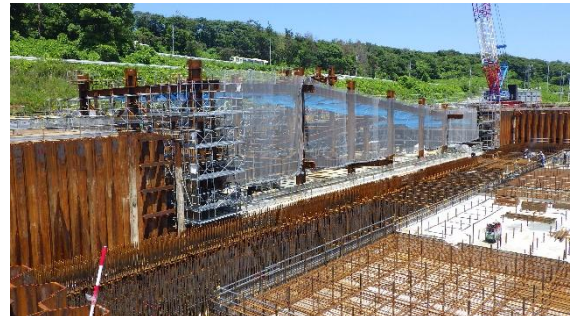
(写真 2 ③) エリア北側の基礎の様子

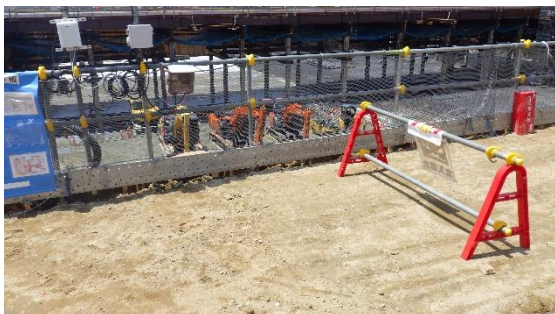
(写真 3 ①) 作業エリアの区分け

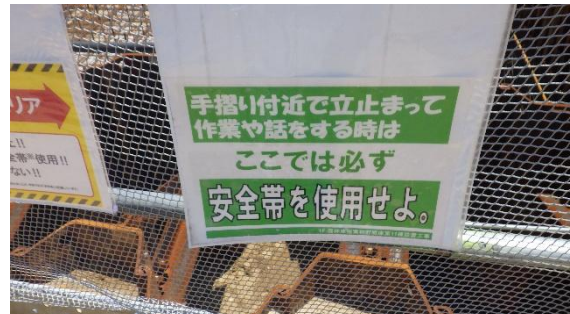
(写真 3 ②) 安全帯着用の掲示

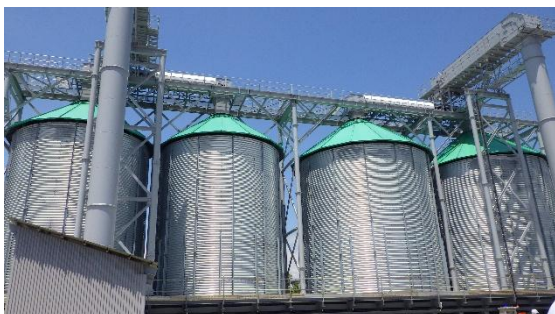
- ・コンクリートプラントには、骨材貯蔵設備※<sup>1</sup>、バッチャープラント※<sup>2</sup>、汚濁水処理設備※<sup>3</sup>等が整備されていた。（写真4）
- ・現場確認時は、骨材貯蔵設備にダンプ車で骨材を補充する作業が行われていた。（写真5）
- ・確認した範囲において、コンクリートプラントの運転状況に異常等は認められなかった。

(写真 4 ①) 骨材貯蔵設備

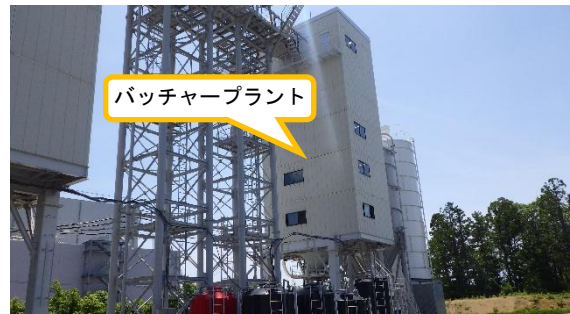
(写真 4 ②) バッチャープラント

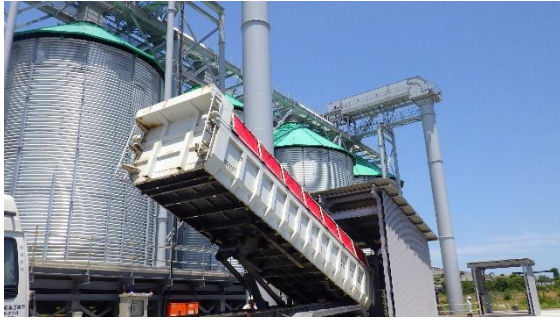
(写真5)  
骨材の補充作業
