## 福島第一原子力発電所現地確認報告書

No. 4、No. 5 軽油タンク（4号機原子炉建屋西側）（図1）

No. 4、No. 5 軽油タンクの状況

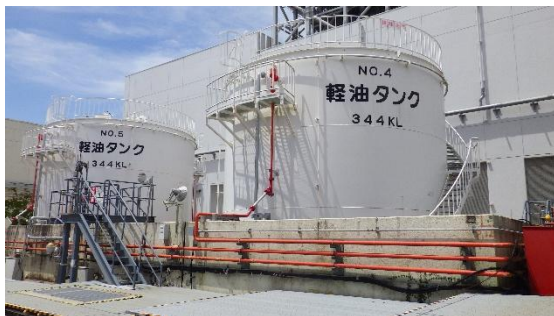
(写真 1－1)

- ・No. 4及びNo. 5 軽油タンクエリア全体が西側に傾斜しており、エリア西側に雨水が滞留している状況を確認した。（写真1、写真2）

No. 4、No. 5 軽油タンク外観  
(北東側から撮影)

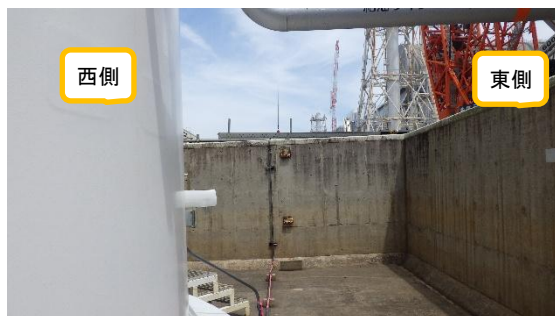
(写真 1－2)

No. 4 軽油タンク堰内の勾配の状況  
※西側の方が低く傾斜

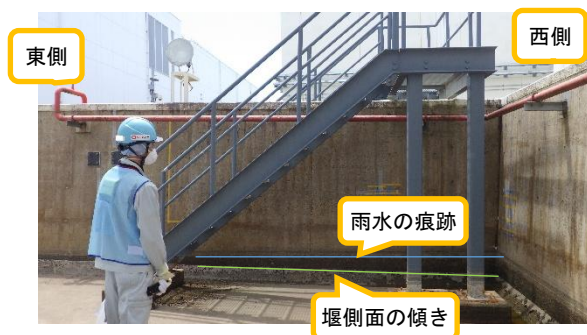
(写真 1－3)

№. 5 軽油タンク 堤内の勾配の状況

※雨水の痕跡と堰側面の傾きが異なる

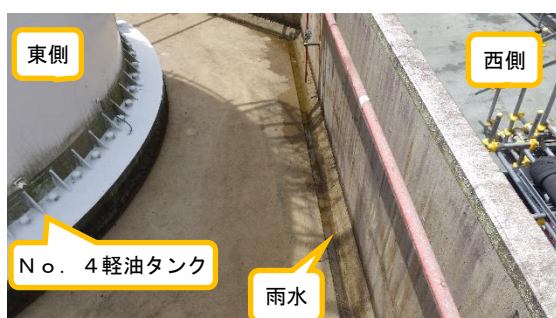
(写真 2)

№. 4 軽油タンクの堤内の状況

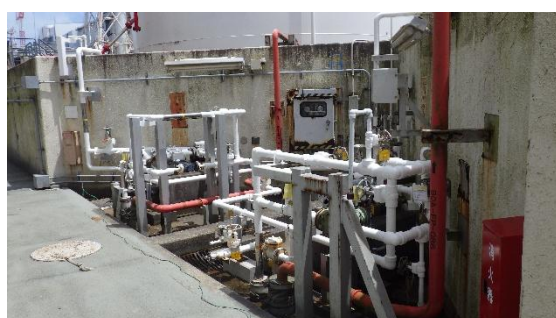
(写真 3)

- ・消防本部から、防食コーティングによる配管の点検ができない状態について改善指示が出されていた箇所については、防食コーティングを剥がし、点検ができるようにした上で、表面の塗装が施されていることを確認した。（写真3）

軽油タンク西側の配管の状況

※白い配管が該当の配管
