## 福島第一原子力発電所現地確認報告書

固体廃棄物貯蔵庫第11棟建設予定地（図1）

固体廃棄物貯蔵庫第11棟建設工事の状況

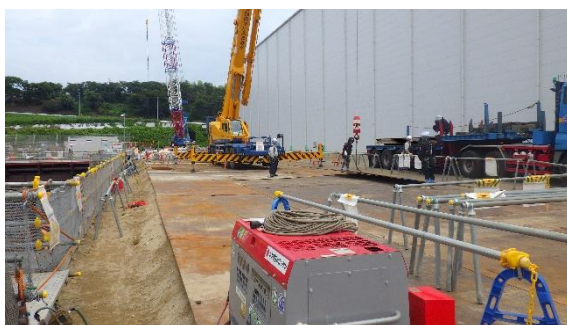
(写真 1－1) 南東側のエリアにおける鉄板の敷設作業

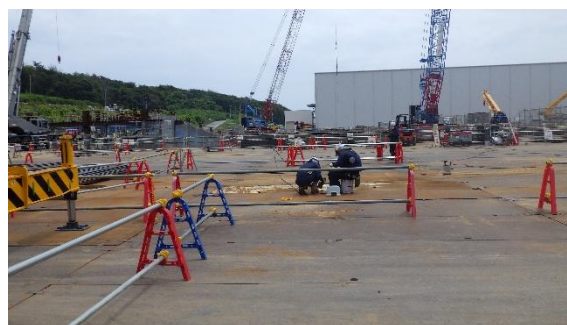
(写真 1－2) 北側のエリアにおける鉄板接合部の溶接作業

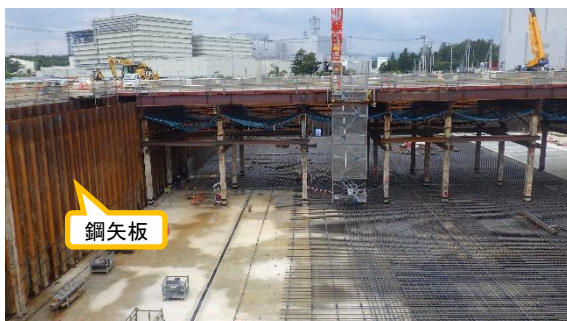
(写真 2－1) コンクリート打設①  
南東端の鋼矢板まで P C 打設済み

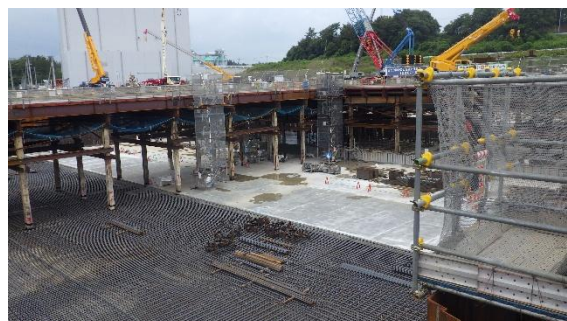
(写真 2－2) コンクリート打設②  
北西側 P C 層は多層構造になっている

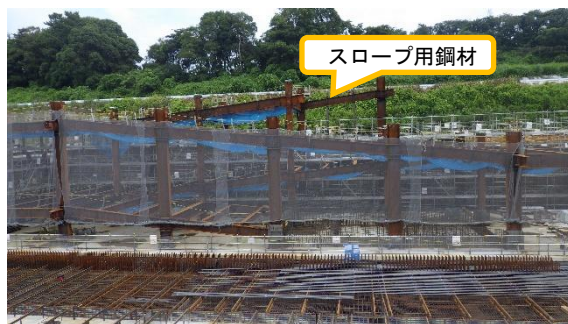
(写真 2－3) 北側搬入口の状況①  
運搬車両スロープ用の鋼材組立

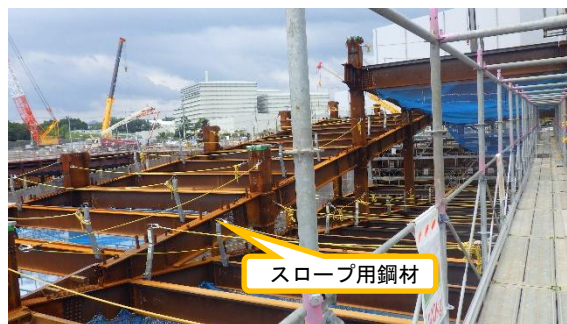
(写真 2－4) 北側搬入口の状況②  
鋼材組立は壁面鋼矢板まで進捗

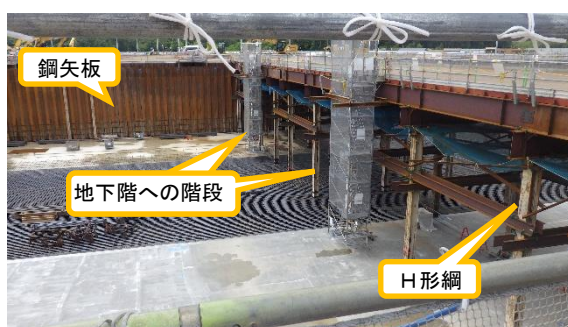
(写真 3－1) 中央エリアの状況  
構台設置が完了

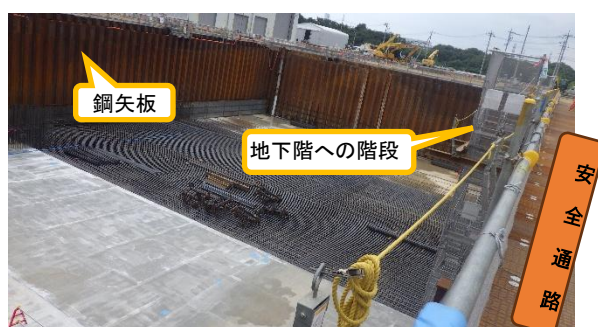
(写真 3－2) 歩廊及び地下階への  
アクセスルートの確保状況

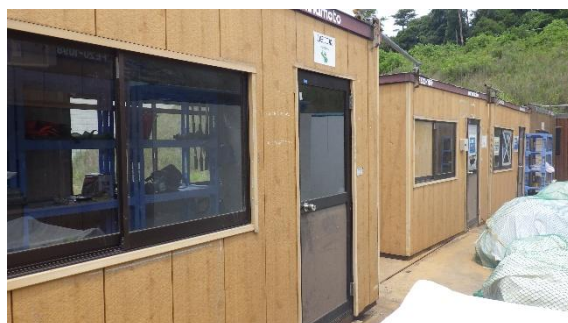
(写真 4－1) J V 各社の備品倉庫

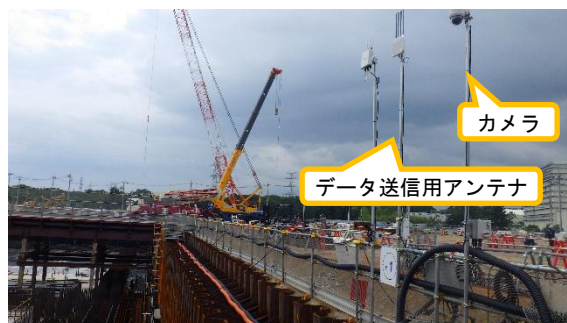
(写真 4－2) エリア内遠隔監視用  
カメラ用設置状況
