## 福島第一原子力発電所現地確認報告書

令和8年8月26日（水）

ジャバラハウス（図1）

可燃性廃棄物の分別・破砕作業等の状況

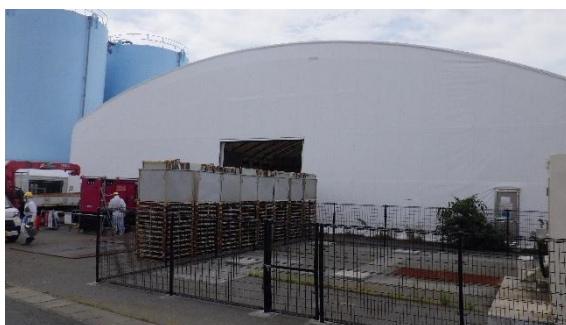
- ・現場確認時、2棟から構成されるジャバラハウス（A及びB）において、それぞれ破砕機を用いたプラスチックの破砕作業が行われていた。（写真1）
- ・ジャバラハウス内の破砕機設置場所に近い出入口では、連続ダストモニタによる空气中ダスト濃度の測定が行われており、作業中のダスト濃度が適切に測定・管理されていた。（写真2）
- ・破砕した可燃性廃棄物を保管中のコンテナからの内容物漏えいや、ダストモニタの警報発報等の異常は認められなかった。（写真3）

(写真 1－1)  
ジャバラハウス A  
(北側)

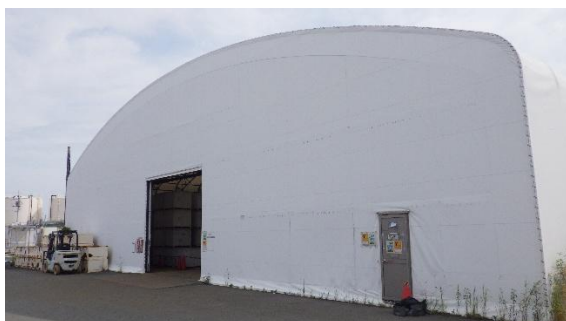
(写真 1－2)  
ジャバラハウス B  
(南側)

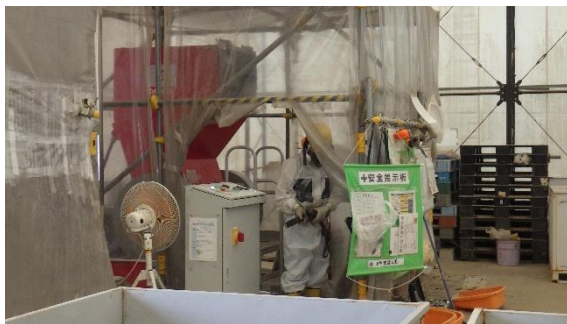
(写真 1－3)  
ジャバラハウス A 内の破砕機設置状況

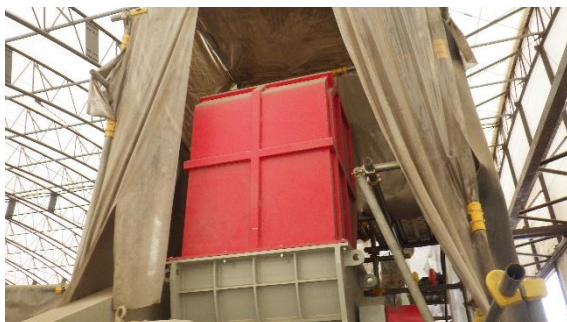
(写真 1－4)  
ジャバラハウス B 内の破砕機設置状況（南側）

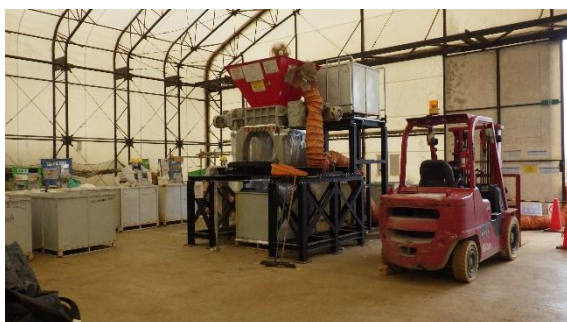
(写真 1－5)  
ジャバラハウス B 内の破砕機設置状況（北側）

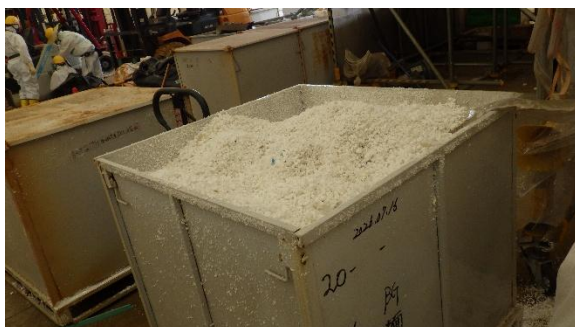
(写真 1－6)  
破砕後のプラスチックの状況  
（ジャバラハウス B 内）

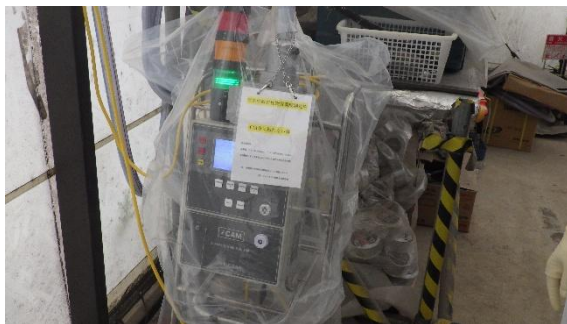
(写真 2－1)  
連続ダストモニタの設置状況  
(ジャバラハウス B 内)

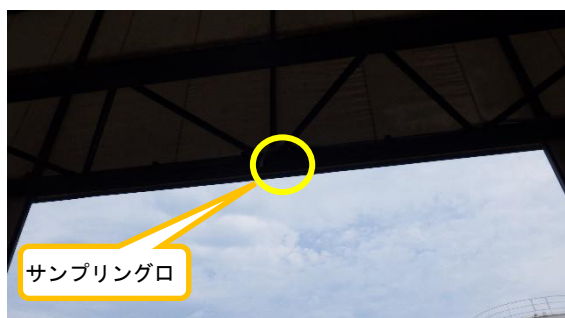
(写真 2－2)  
サンプリングロ (ジャバラハウス A  
内) の状況  
(破砕機に近い出入口に設置)

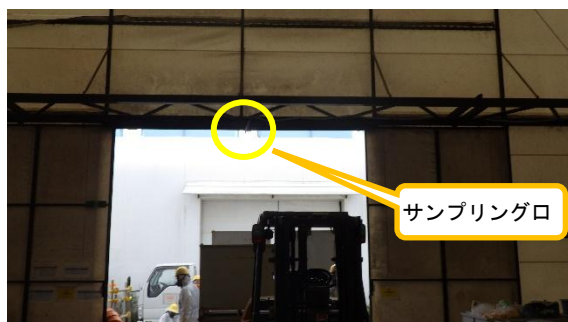
(写真 2－3)  
サンプリングロ (ジャバラハウス B  
内) の状況  
(破砕機に近い出入口に設置)

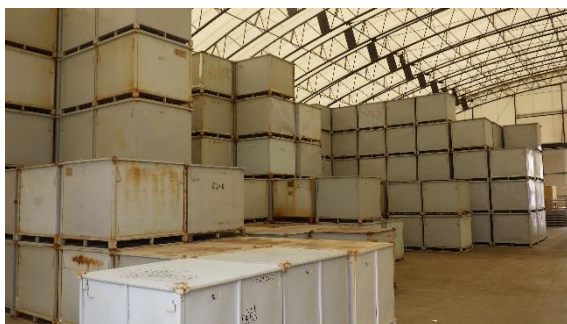
(写真 3－1)  
ジャバラハウス A 内のコンテナ保管  
状況

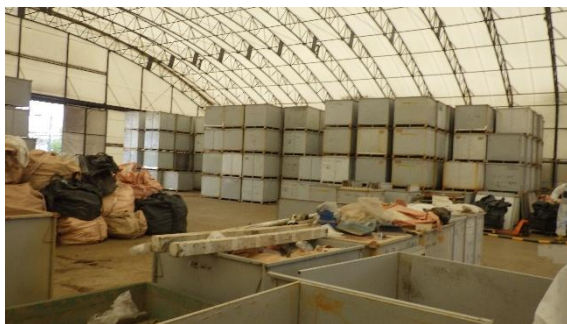
(写真 3－2)  
ジャバラハウス B 内のコンテナ保管  
状況
