# 3号機使用済燃料プール内瓦礫撤去作業中における燃料交換機操作卓他の落下事象の原因・対策及び再開について

平成26年12月 2日  
東京電力株式会社

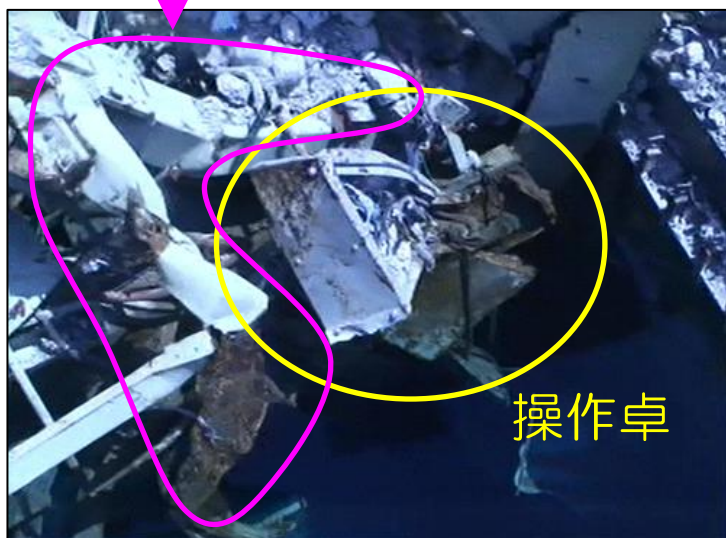
10：13 現状のフォーク向きではFHMと干渉（写真①）し対象物を掴めないため、  
フォーク向きを180°回転させ、再度対象物に対しフォークの閉操作開始

フォークと干渉したトロリー部

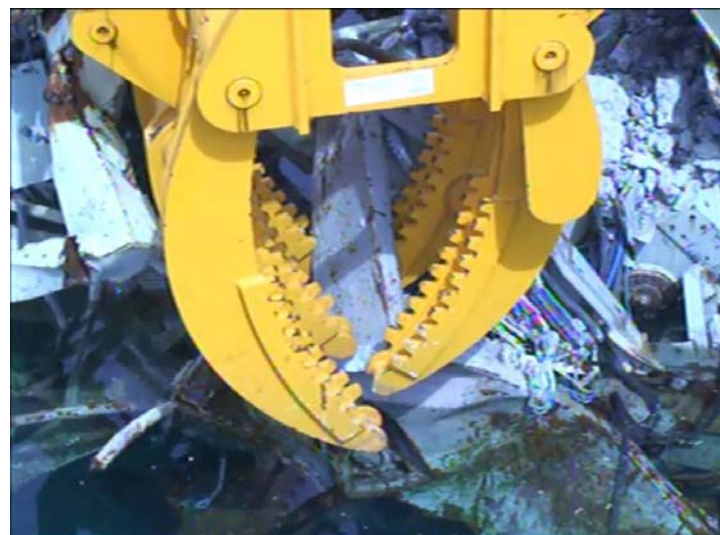
写真① 撤去前の操作卓の状況  
(南側 上方より撮影)

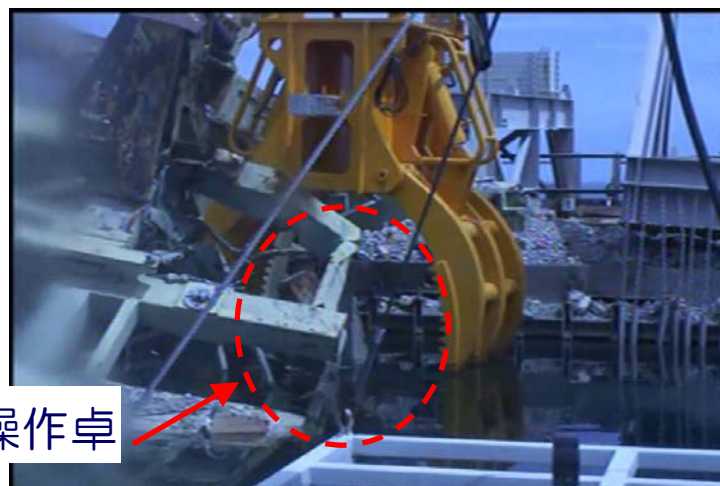
- 10:16 FHM操作卓吊り上げ開始  
～  
11:10 左右5本あるフォークの爪の中で2本でしか把持することができなかった（写真②）が、関係者と協議し吊り上げ荷重が1.3t※まで吊り上げ可能と判断し対象物を吊り上げていった。  
この際、吊り上げ開始後、約0.4～0.6t程度で対象物が吊り上がり始め、その後吊り上げと共に荷重が徐々に上昇していき、1m程度吊り上がった段階で荷重が制限荷重の1.3tに達したため、それ以上の吊り上げを中止し、元の位置に吊り下ろした。  
この時、吊り上げ荷重が0kgになったことを確認した。  
（上記より、操作卓がケーブル等に引っ掛かり荷重が増加したと推定する。）
- 〔 ※「吊り上げ荷重1.3t」とは、爪2本により把持能力低下を考慮した荷重制限である（計算方法：把持力37kN × 摩擦係数0.35 = 1.3t） 〕
- 11:10 FHM操作卓吊り上げ中断
- 12:00 FHM操作卓をより確実に把持するために、フォークの爪5本で掴み直しをするため、フォーク開操作を開始

- ・ 爪2本で1mまで吊り上げ操作を実施した。

- ・ 吊上げ操作により、操作卓の状態が変わった可能性が高い。

写真② 爪2本での把持状況 (南側より撮影)

- ・ 取扱治具による把持を行った結果、把持方法の要求事項が満たされない場合は吊り上げ操作を実施しない。  
その後、撤去計画を再検討する。
- ・ 吊上げ後、何らかの干渉により撤去できない場合は、安定な状態を確認し吊上げたまま作業を中断し、吊下ろし場所や方法等の対応について関係者間で協議する。

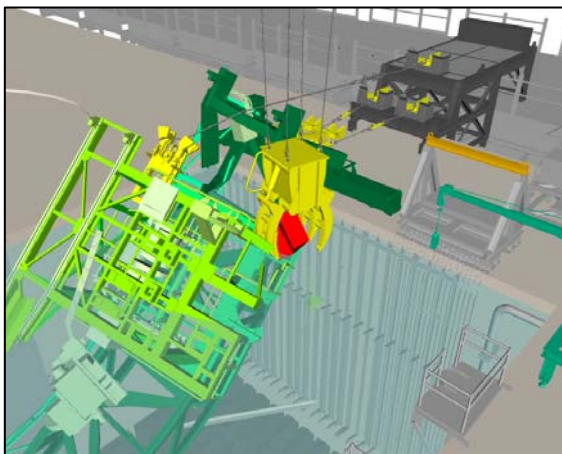
12：45頃 フォークの向きを再度変更（90°）し，再度フォークにて対象物を掴むための閉操作を実施中（写真③）にフォークの爪が操作卓に接触したことで，操作卓及び張出架台がラック養生材上に落下

写真③ 爪5本で撤去しようとした状況 (西側 側方より撮影)
