燃料デブリ取り出し工法の具体的な設計検討 に向けた内部調査の今後の計画について

2024年12月20日

東京電力ホールディングス株式会社

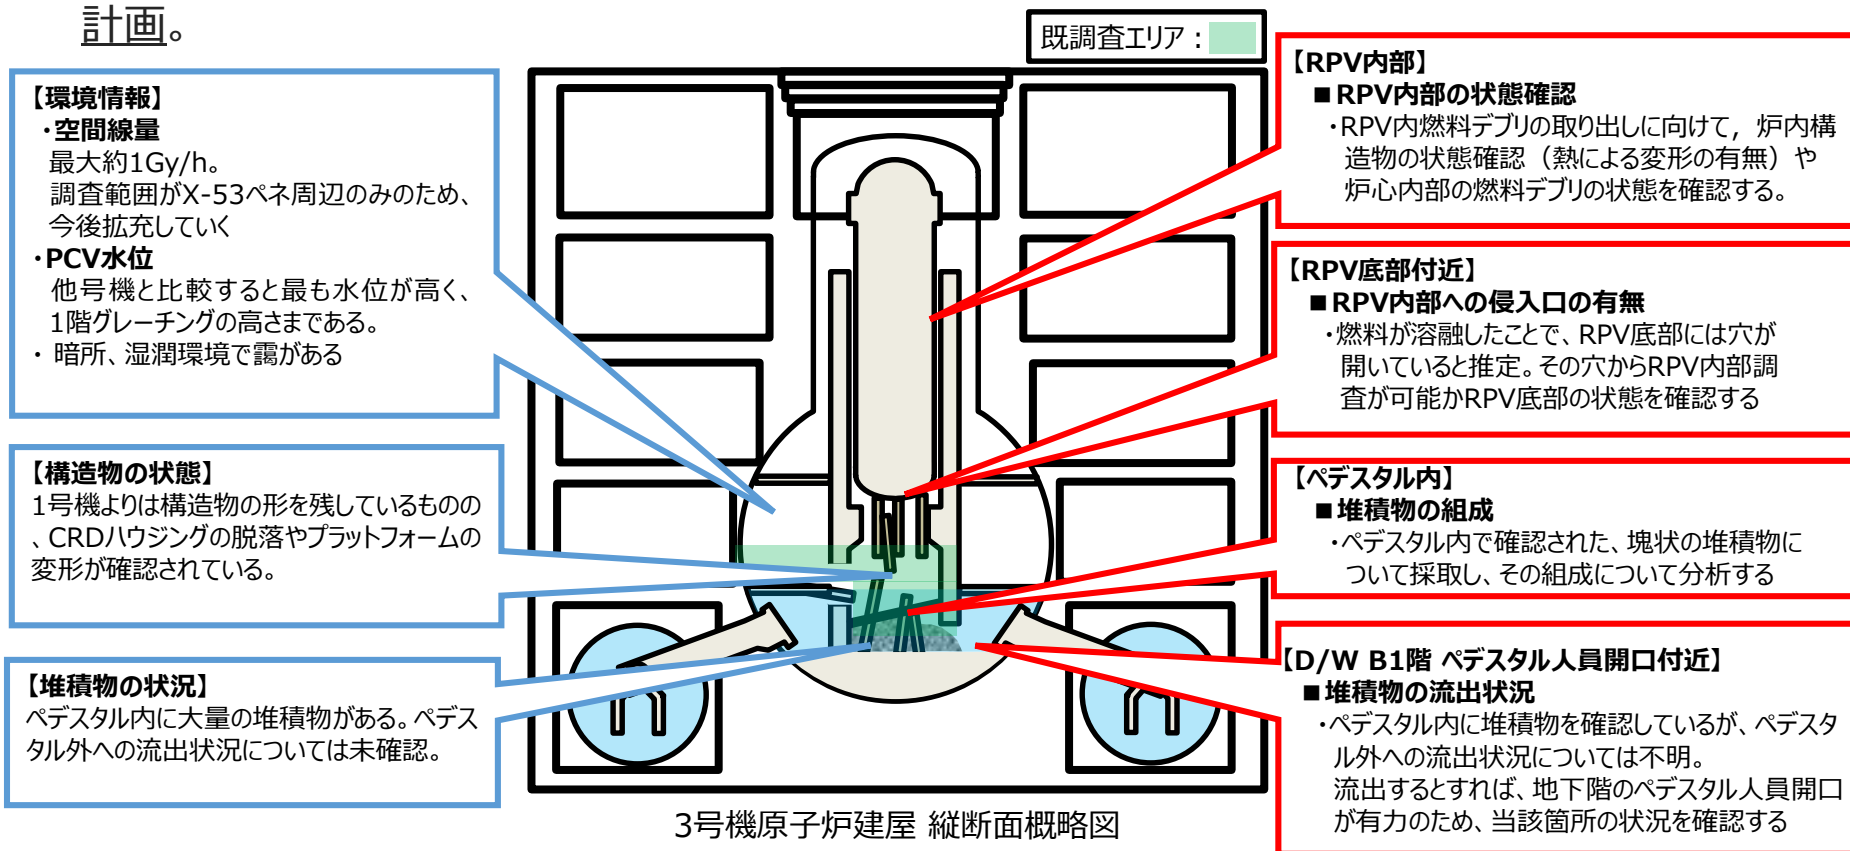
- PCV内は、主にペDESTAL内の調査が進んでおり、堆積物がペDESTAL内に存在していることを確認。主要構造物の状態としては、ペDESTAL内の構造物の落下や損傷が確認されているが、1号機と比較すると原型を保っているものが多い。今後は、更に情報を拡充するために、取り出しに使用するペネトレーションのPCV内部の状況（X-6ペネ他）や、RPV内部調査に繋がるRPV底部付近の情報、堆積物の流出範囲を確認するためのD/W B1階(ペDESTAL人員開口付近)の情報を取得する計画。
- RPV内部の状況は未確認。ただし、ミュオン測定にて炉心部には大きな塊状の燃料デブリはなく、一部がRPV底部に残存している可能性があることを確認しており、今後、詳細な状況を目視確認することを計画。

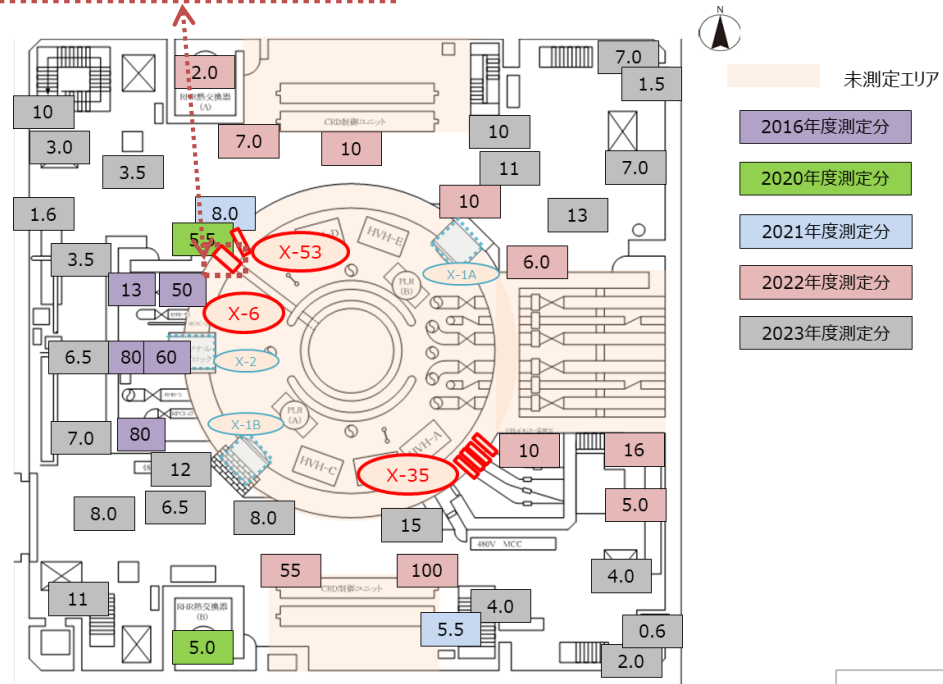
3号機R/B 1階

- PCV内部調査については、前述の目的のため、ドローンによる調査および内視鏡による調査を計画中。
- 当該調査に当たっての課題は、建屋内の線量低減とX-6ペネ前室の汚染状況と考えている。

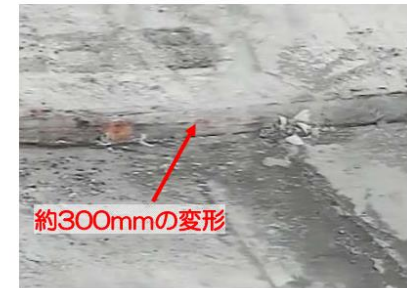
写真①シールドプラグの変形状況

- RPV内の状況を確認するため、燃料デブリ取り出し工法小委員会の提言に基づき、小規模な上アクセスによる内部調査を検討中。
- 当該調査は検討段階であるが、現時点で判明している課題は、シールドプラグが高線量かつ変形していることと加工時のダスト対策と考えている。

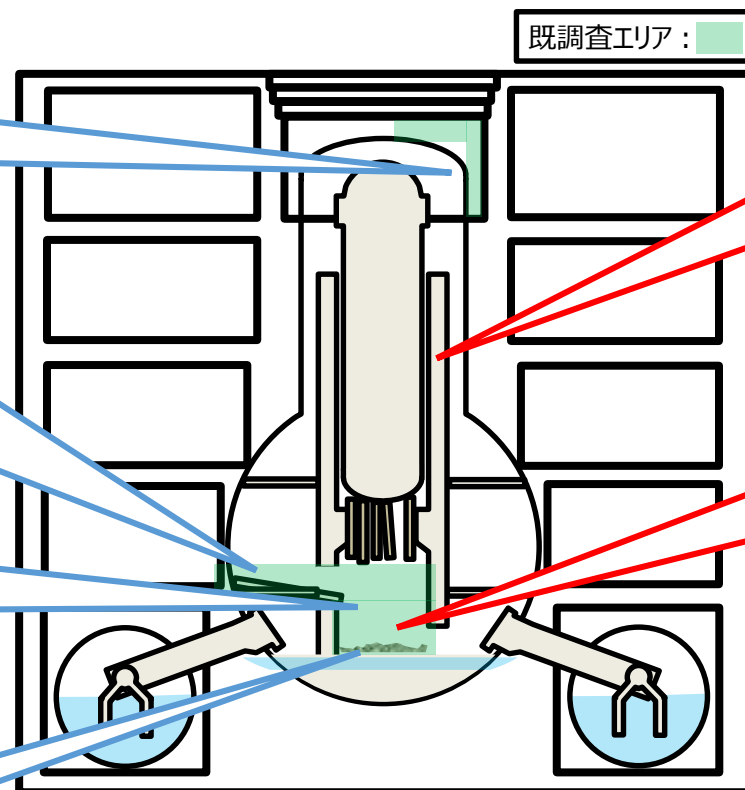
2号機原子炉建屋 縦断面概略図

- 2号機については、主にペDESTAL内の調査が進んでいる。
- 1・3号機に比べて少量の堆積物がペDESTAL内底部に存在しており、一部は把持して動かせることを確認している。
- 主要構造物の状態としては、変色は確認されるものの、1・3号機に比べて目立った損傷は少ない。
- 今後は、ペDESTAL底部の堆積物を採取し、組成に関する情報取得を実施する。

調査範囲の原子炉ウェル内構造物には、大きな損傷は確認されなかった。空間線量は、最大530mSv/hを確認した。

最大70～80Gy/h程度
ペDESTAL内約10Gy/h

他号機と比較すると最も水位が低く、D/W底部付近である。
・暗所、湿潤環境で霧がある

変色は確認されるものの、目立った損傷は少ない。ペDESTAL内のプラットフォームの一部が脱落し、堆積物が付着している。

ペDESTAL内底部に少量の堆積物がある。

・RPV内に通じる計装配管にファイバースコープを投入し、RPV内部の外周の一部を目視確認し、内部の状態確認を行う。

・ペDESTAL内で確認された、塊状の堆積物について採取し、その組成について分析する。
