福島第一原子力発電所における 活断層評価及び敷地の地質構造について

平成22年7月12日
東京電力株式会社

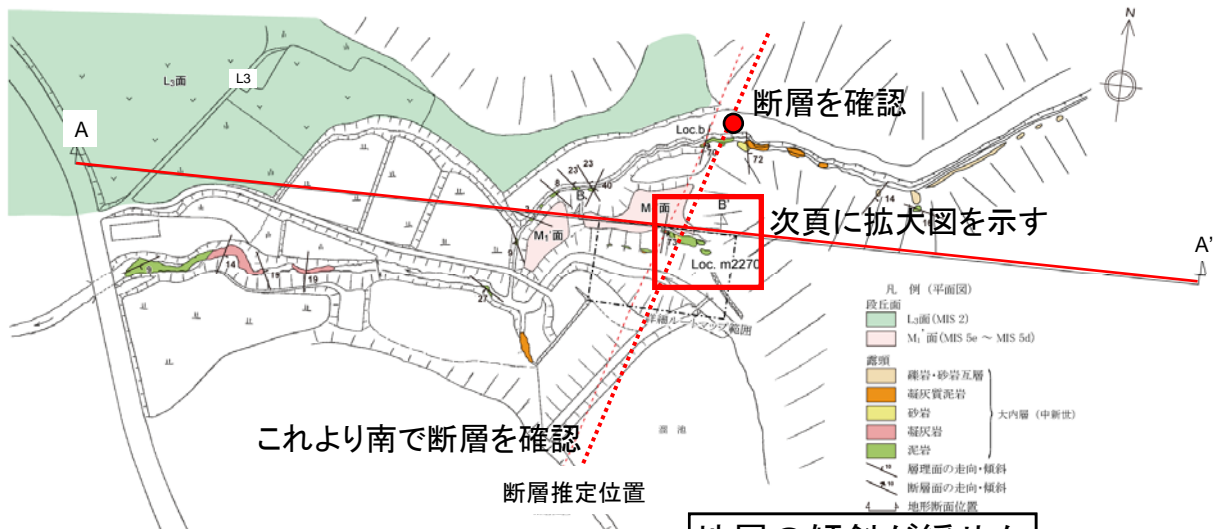
地質断面図 (1)

■ M₁'面 (MIS5e~5d) の分布域を含む東西で大内層の傾斜の変化 (緩傾斜→急傾斜→緩傾斜) を確認していること, M₁'面の南北で双葉断層を露頭で確認していることから, 双葉断層は M₁'面の分布している付近に存在する。

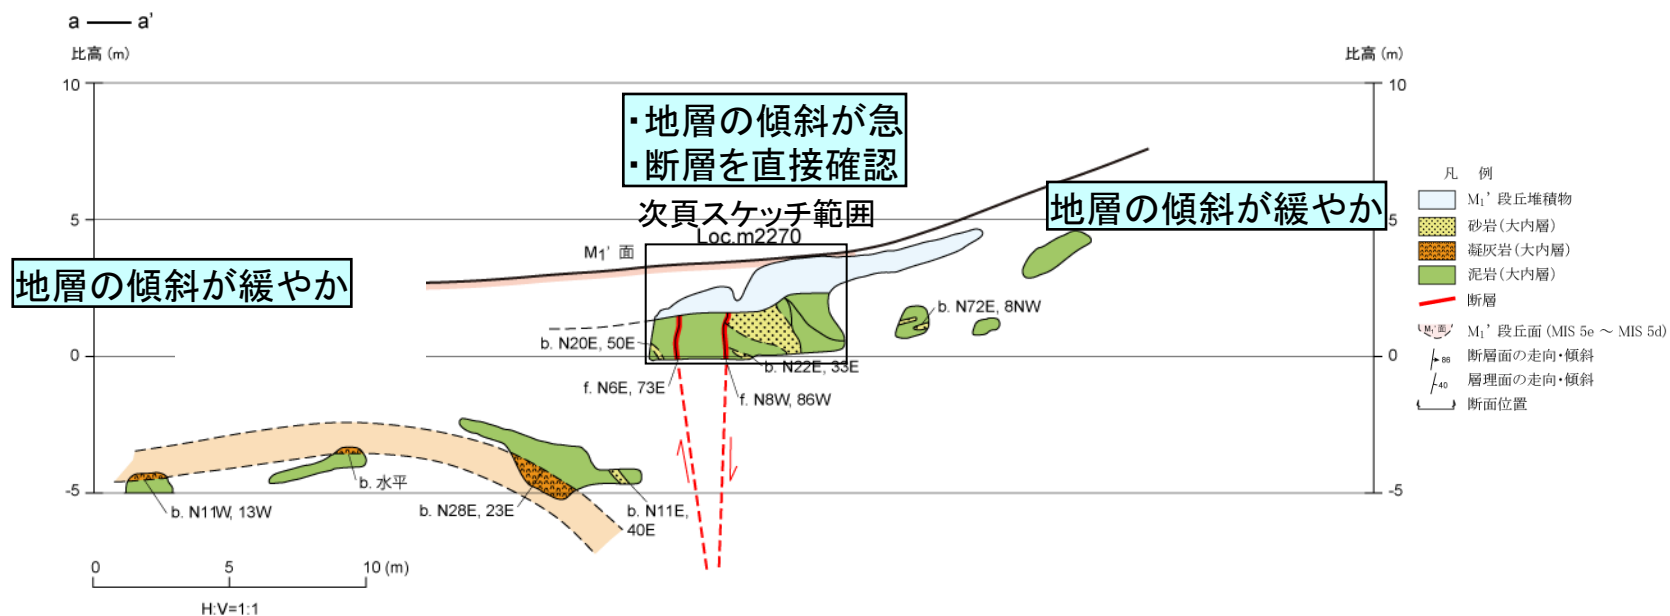
地質断面図 (2)

■断層及びその西方に大内層の緩傾斜への変化が確認されたことから、当該断層が双葉断層と判断される。

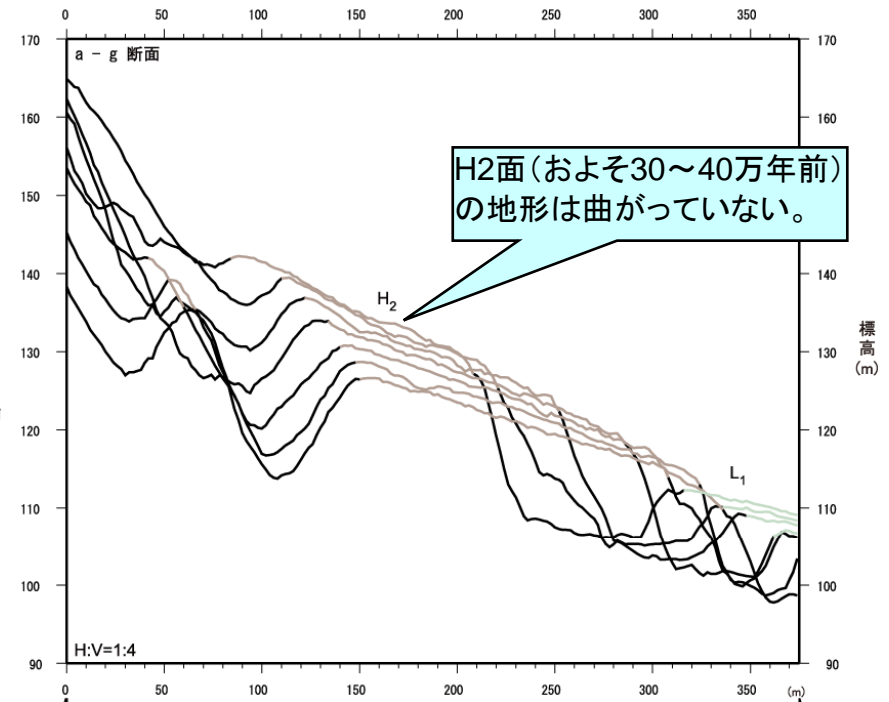
⑦ 【相馬郡新地町谷地小屋狼沢付近の地形・地質断面図】

■ レーザー測量結果に基づき作成した地形断面から、相馬郡新地町谷地小屋狼沢地点におけるH₂面に変動地形は認められない。

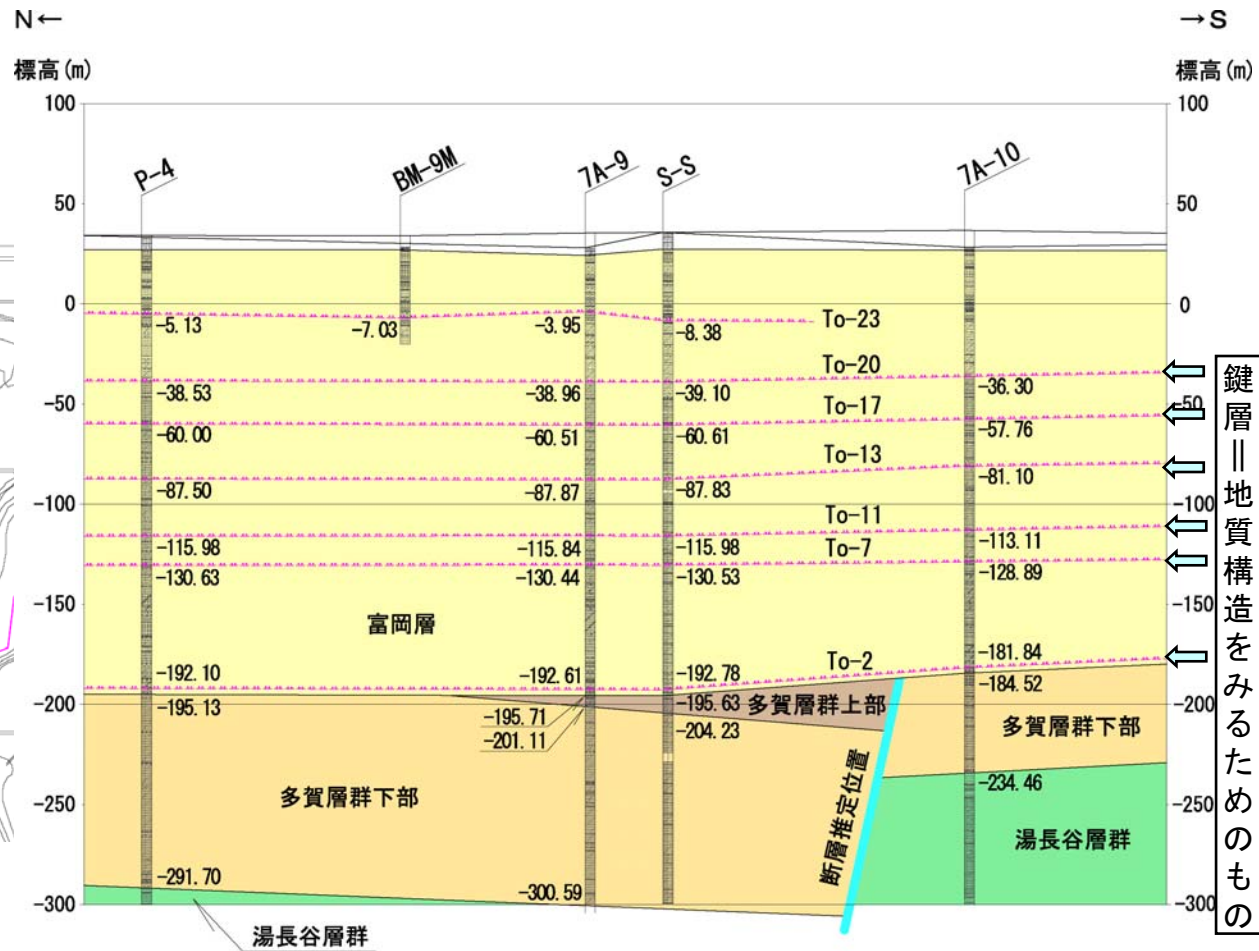
断層推定位置及び断面図 (②-②' 断面)

■ 富岡層中の鍵層の標高は断層を挟んで同程度であり、富岡層への断層の影響はないと判断される。
 ■ したがって、確認された正断層は非常に古いものであり活断層ではない。

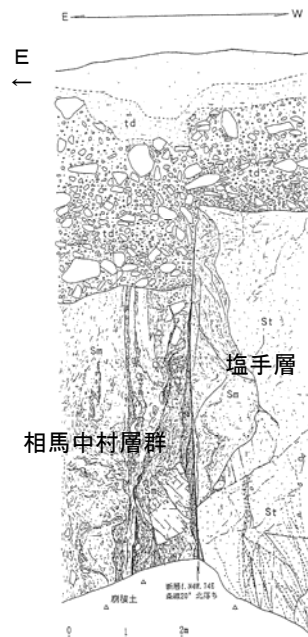
南相馬市鹿島区榑原の断層露頭スケッチ

■この富岡層堆積期以降に活動した断層については、南相馬市鹿島区榑原から榑原に至る間において断層に対応してLC リニアメントが判読され、南相馬市鹿島区榑原の真野川右岸においてL2 面堆積物基底面に鉛直約1.2m、南相馬市鹿島区榑原の上真野川右岸においてL3 面堆積物基底面に鉛直約1.3m、いずれも西上がりの変位を与えていることが確認される。
