## 福島第一原子力発電所現地確認報告書

- 1 確認日  
令和3年3月29日（月）
- 2 確認箇所  
瓦礫等一時保管エリアW2
- 3 確認項目  
物揚場排水路の簡易放射線検知器における「高警報」発生に伴う原因調査

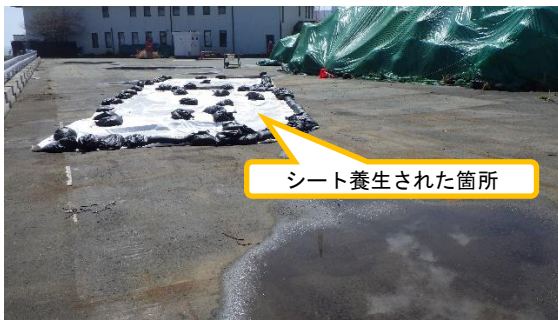
(写真1)  
瓦礫一時保管エリアW2  
(北東側から撮影)

- ・当該エリアには降雨による水溜まりが数カ所確認されたが、シート養生等に異状は見られなかった。また、確認した範囲で新たに放射線量率が高い箇所は確認されなかった。（写真1）
- ・東京電力によると、今後、準備が出来次第、当該地点周辺の地表面のはぎ取りを実施するとのことであった。
- ・研修棟南東側にコンテナが4基保管されており、コンテナ表面が腐食していた。当該コンテナの保管エリア名、内容物及び今後の取扱いについて東京電力へ確認している。
