# 調査研究成果報告書

～除染に関する調査研究～  
(概要版)

福島県環境創造センター研究部

令和6年3月  
(2024年3月)

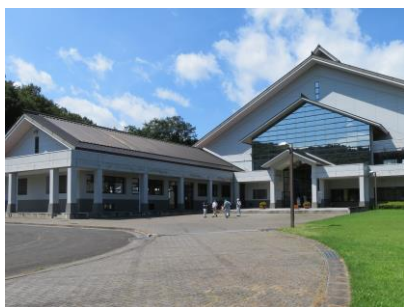
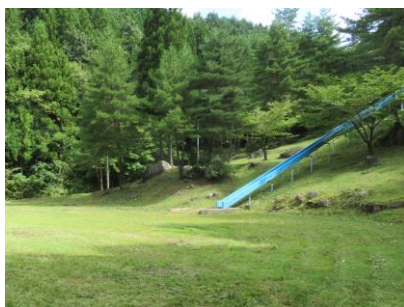
- ・ 川俣町内の除染が完了した公共施設5施設（体育館、森林内の公園、公民館、学校等）を対象に、空間線量率を継続的に測定した。
- ・ （国研）日本原子力研究開発機構が作成したモデルにより、空間線量率の推移を予測した。

図1 調査対象施設の例（左：体育館、右：森林内の公園）

図2 測定の様子

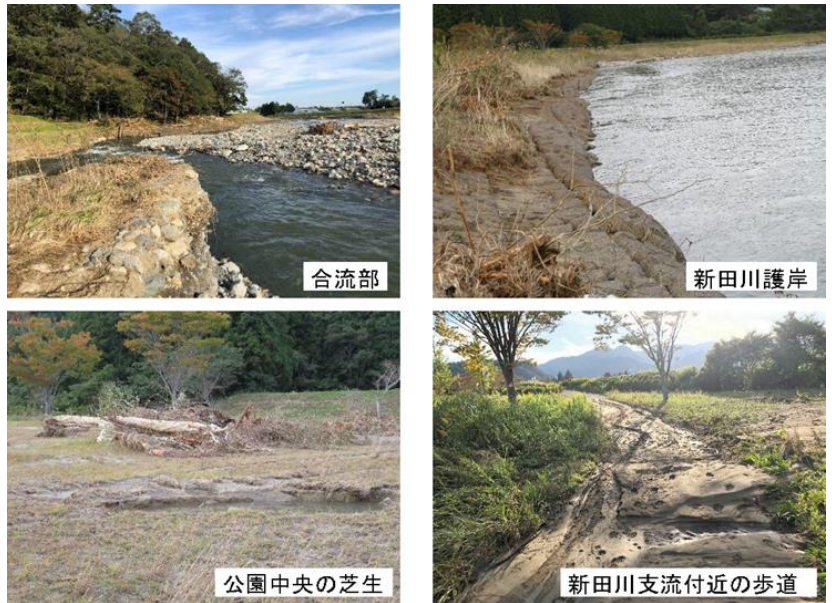
図1 台風後の河川公園の状況

- ・新田川の河川公園では、河川の近傍において多量の土砂の堆積及び侵食が確認された（図1）。
- ・空間線量率は全体的に低下し、自然減衰による低減作用が大きく影響したことがわかった（図2）。

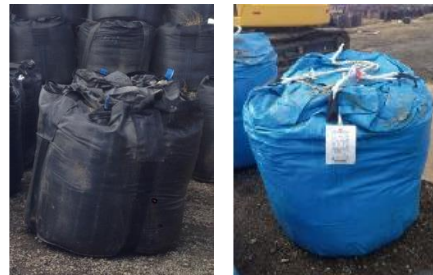
図1 保管容器（左：大型土のう、右：フレキシブルコンテナバッグ）

- ・ 除去土壌等は耐候性大型土のう等の保管容器に詰め込まれ、仮置場等にて保管される。
- ・ 保管容器等は仮設資材であり、当初、使用期間は3年程度と想定されていた。
- ・ しかしながら、多くの仮置場で、保管が3年を超えたため、耐久性が懸念された。
- ・ 保管容器の長期耐久性を評価するため、実際に仮置場で使用された保管容器の強度変化を長期的に把握するとともに、劣化要因を検討した。

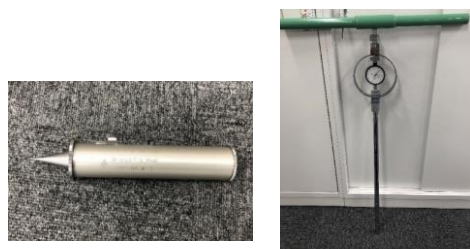
図2 測定機器（左：山中式土壤硬度計、右：コーンペネトロメータ）

- ・跡地土壤の締め固まりを調査するため、実際の仮置場跡地6箇所において、2種類の機器を用いて土壤硬度を測定した（図2）。

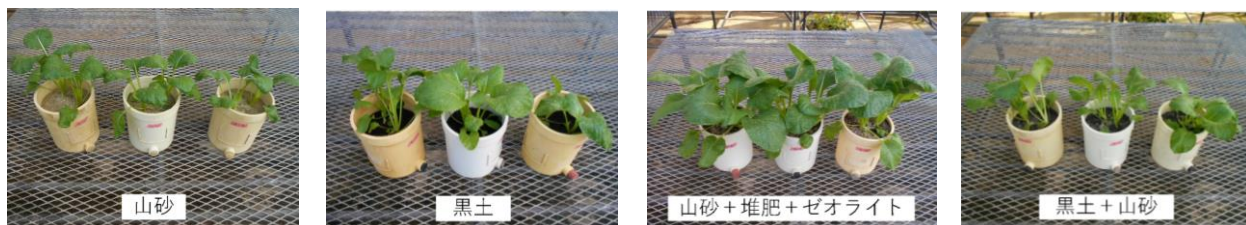
図3 条件毎の育成状況の例

- ・ポット栽培試験の結果、山砂に堆肥とゼオライトの両方を混合した栽培条件が、最も生育が良くなることがわかった（図3）。

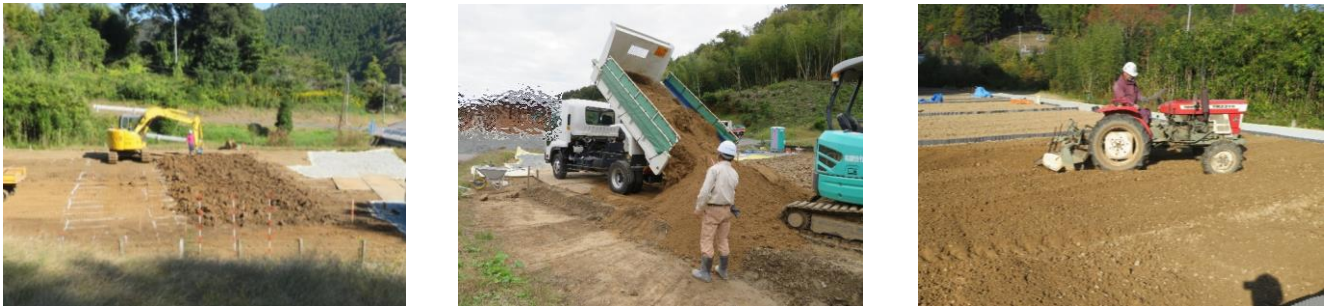
図1 原状回復作業の例（左：碎土・深耕、中央：客土、右：耕起）

- ・ 環境省のガイドラインを基本として、仮置場跡地を畑地に原状回復し（図1）、その後、栽培試験、空間線量率の測定を行った。
- ・ 土壌圧縮対策として深耕（60 cm深さで耕す）や緑肥の栽培を行い、土壌侵食量を測定した。（土壌が圧縮されて水はけが悪くなると表面流が発生し、それに伴い表土が侵食される。）

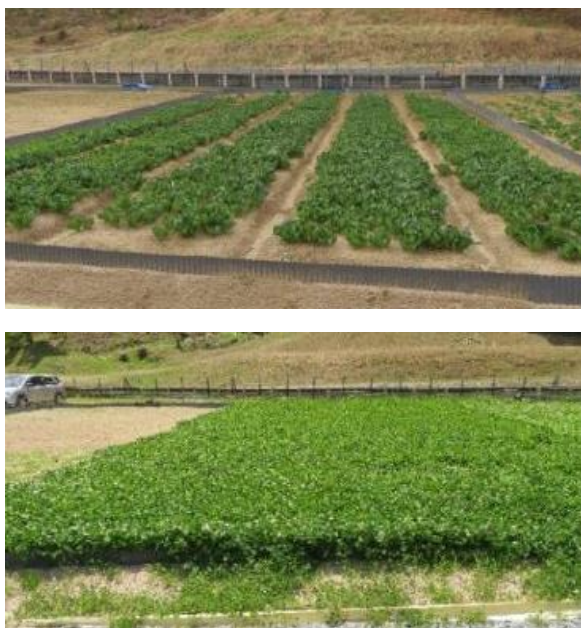
図2 作物（コマツナ）と緑肥（クローバー）の生育状況（上：コマツナ、下：クローバー）

- ・ 養分が少ない山砂を客土したが、ゼオライト等の土壌改良資材を補填して作物を栽培することで、食用サイズまで生育できることがわかった（図2）。
- ・ 深耕後に緑肥栽培することで土壌の侵食を効果的に抑制できることがわかった（図3）。
- ・ 試験期間中、空間線量率の変化はみられなかった。
