# 「高圧水素タンクの充填時検査技術の開発」

3年間（2021-2023年）の3年目終了

金属・物性科 工藤弘行 佐藤浩樹

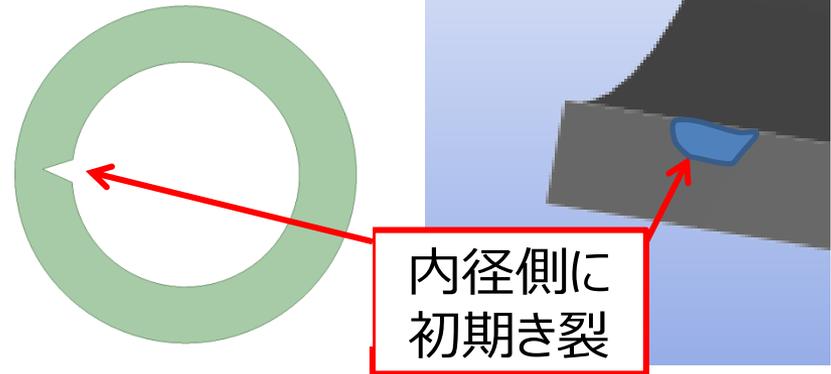
タンク断面図

内面側欠陥をきっかけとする  
⇒ 外から見えない

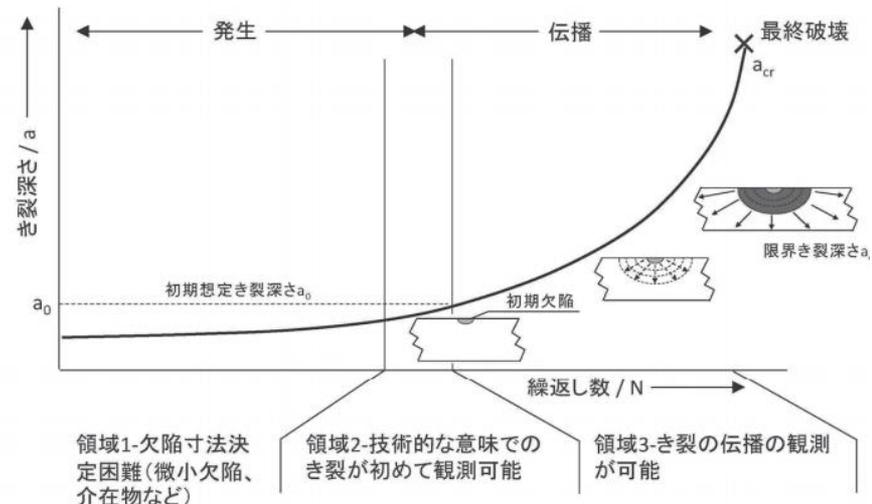
疲労破壊の進行

「疲労破壊」

→ 徐々に進行し急速に破壊

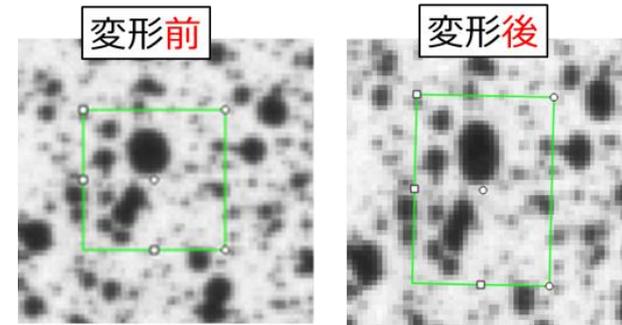
数十画素四方の「サブセット」を単位に、  
変形前後の画像から、  
高精度に「変位」、「ひずみ」測定する技術

縦方向  
引張

緑色が「サブセット」

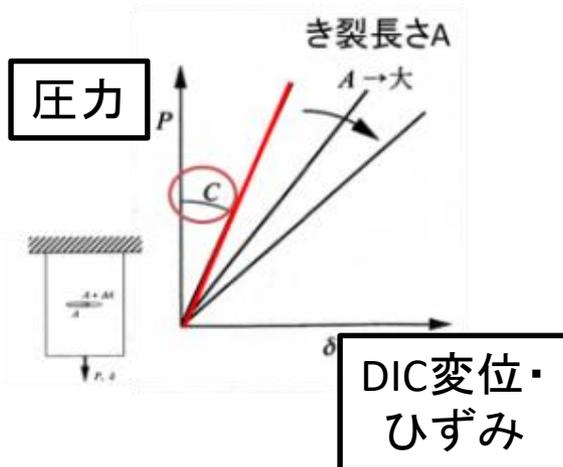
A案:コンプライアンス法

荷重-変位グラフの傾き  
の変化からき裂を検知する方法

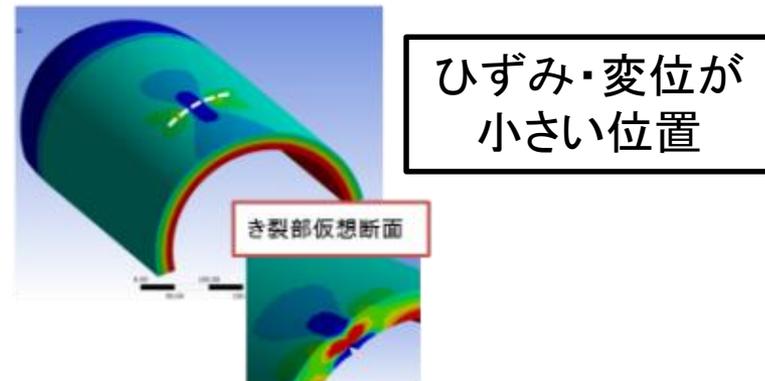
B案: DICき裂検知

き裂部周辺の不均質なひずみ分布から  
き裂の場所を特定

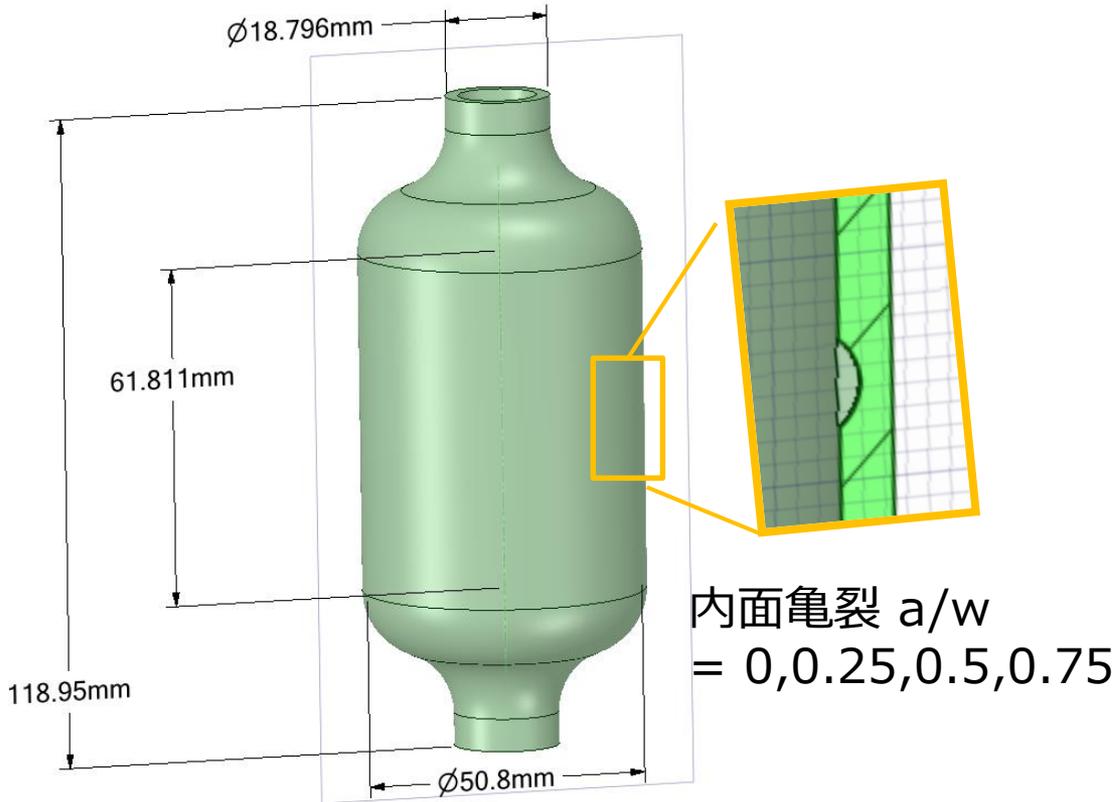
DIC撮影しやすい板厚をCAEで計算し **1mm** に決定。

一部**2mm**に変更。使用する造形機では0.5mmより薄い寸法は造形できないため。

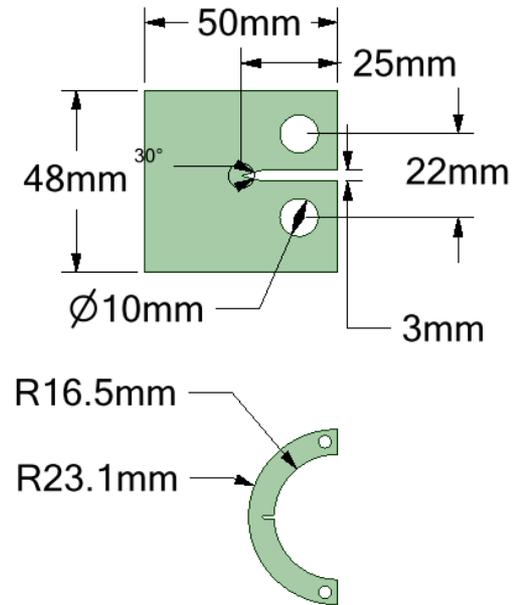
市販のサンプルシリンダの形状を参考に。

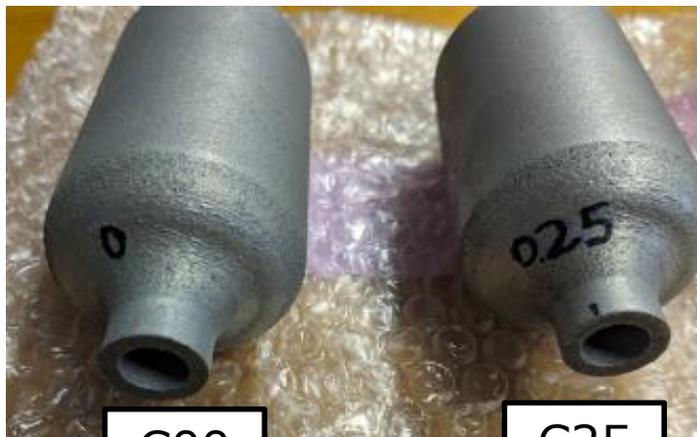
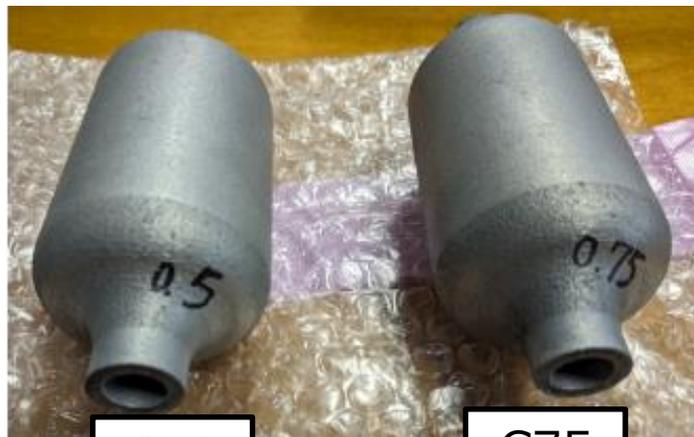
・外観写真 → 寸法もほぼCAD通り

内面亀裂  $a/w = 0, 0.25, 0.5, 0.75$

C00

C25

C50

C75

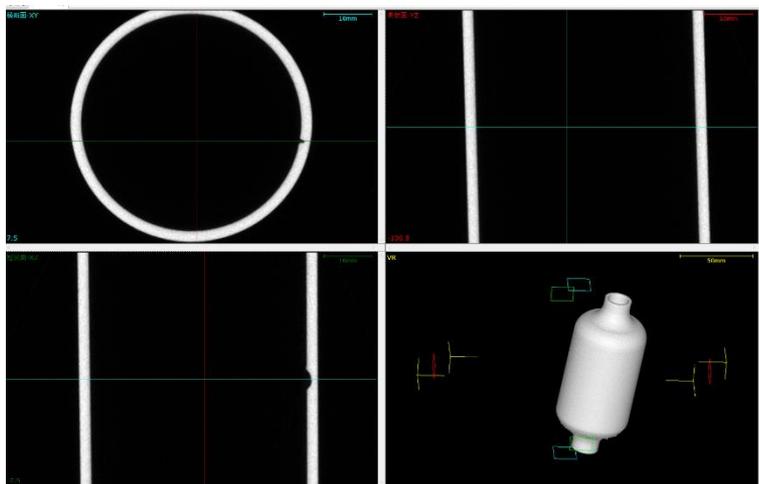
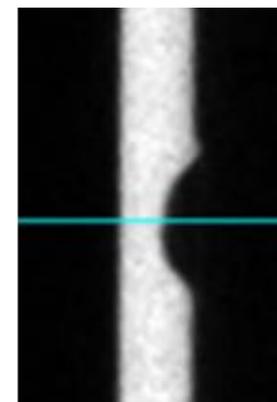
・X線CT解析 → 亀裂寸法もほぼ狙い通り

内面亀裂  $a/w = 0.5$

円周断面

長手断面

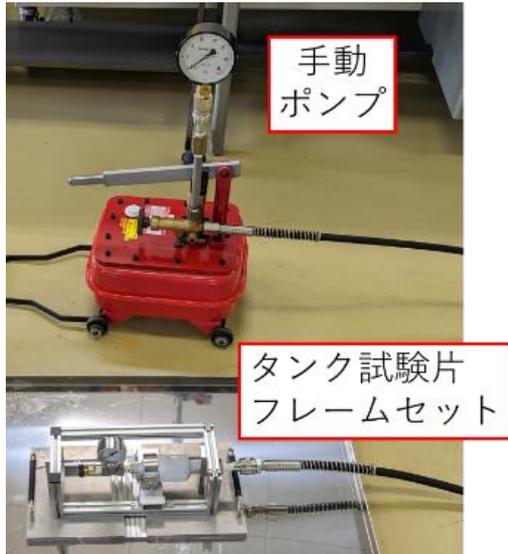
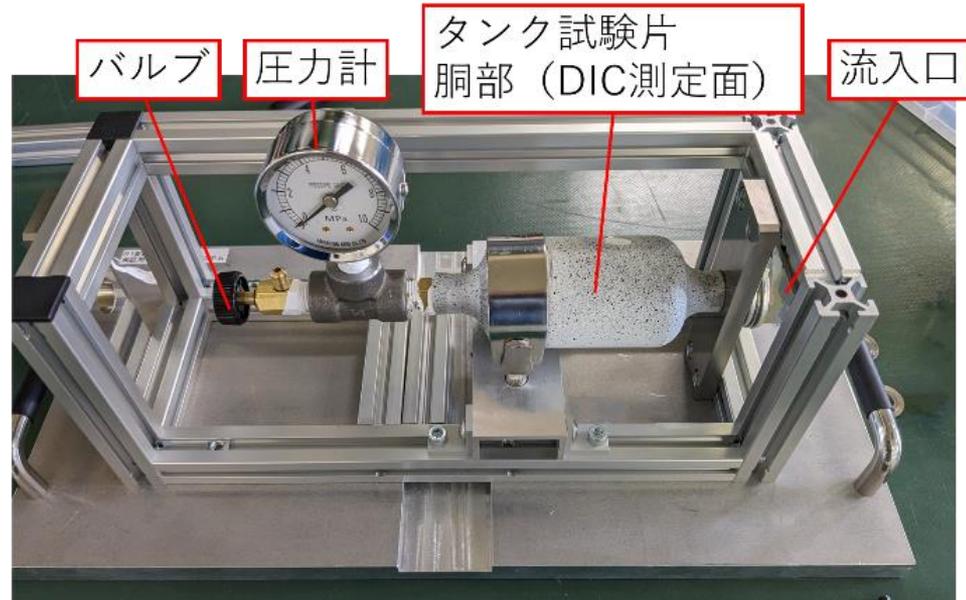
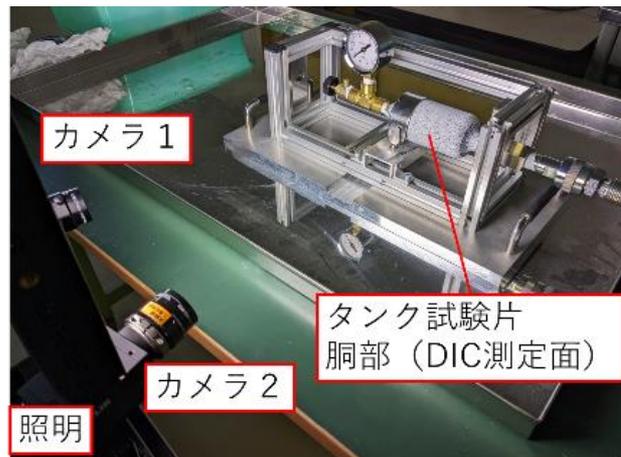
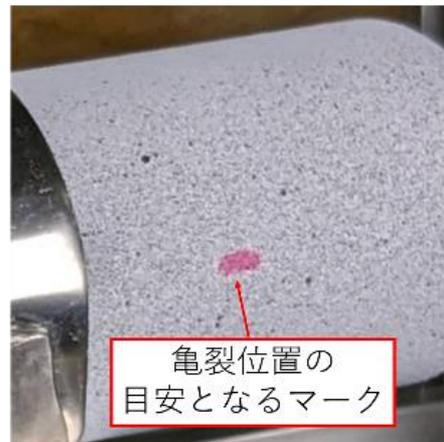
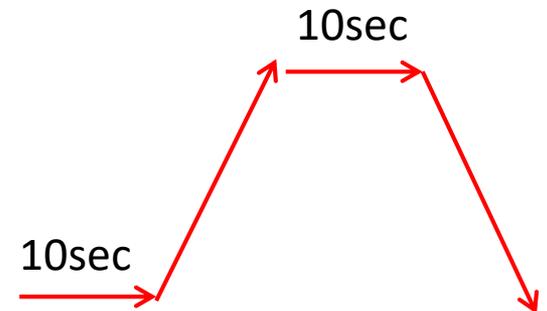
ポンプ 最大 30MPa に対して、10MPa狙い

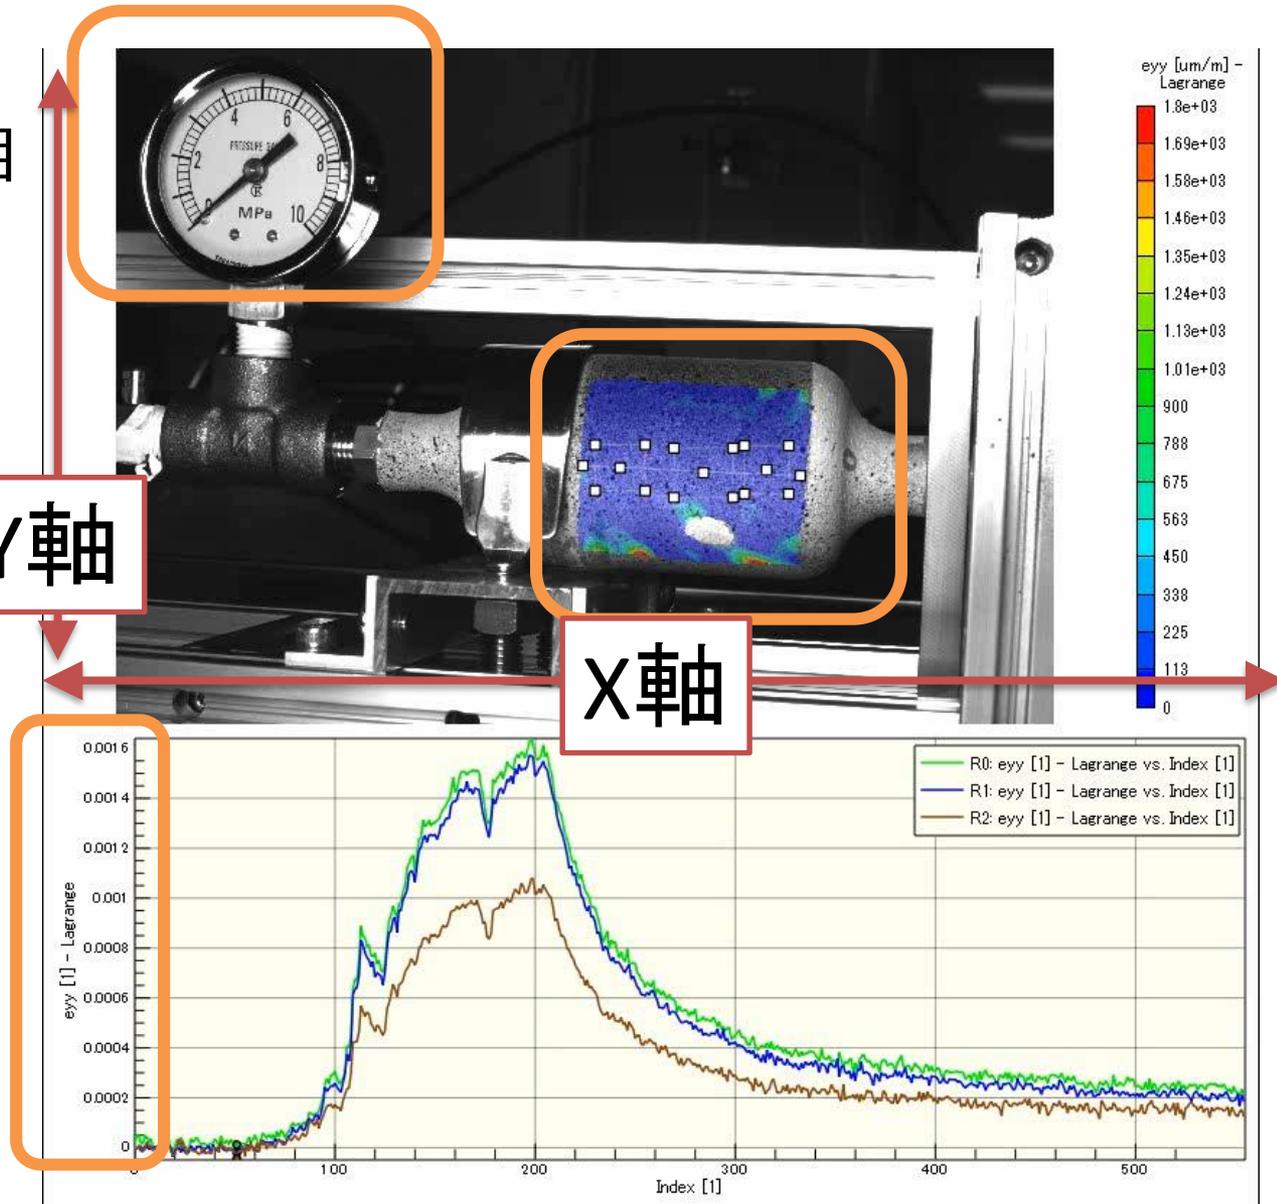
圧力計に注目

3つの  
BOXカーソル  
を配置

3つの  
BOXカーソルの  
「ひずみ」の  
経時変化グラフ

MAX1600 $\mu\epsilon$

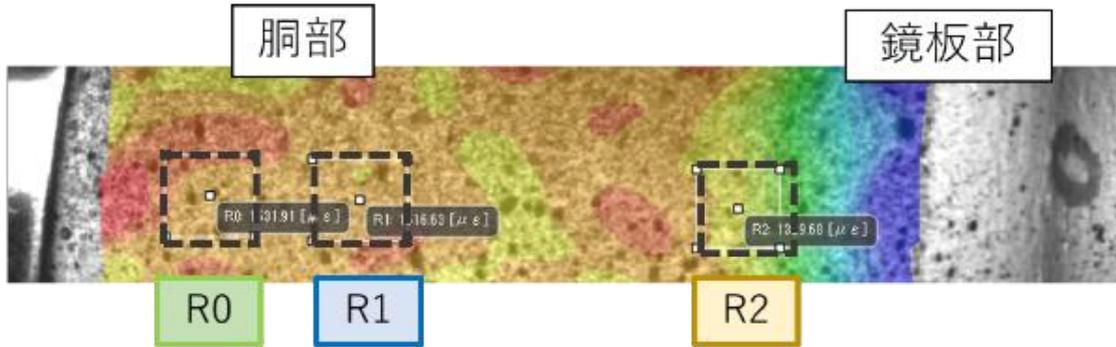
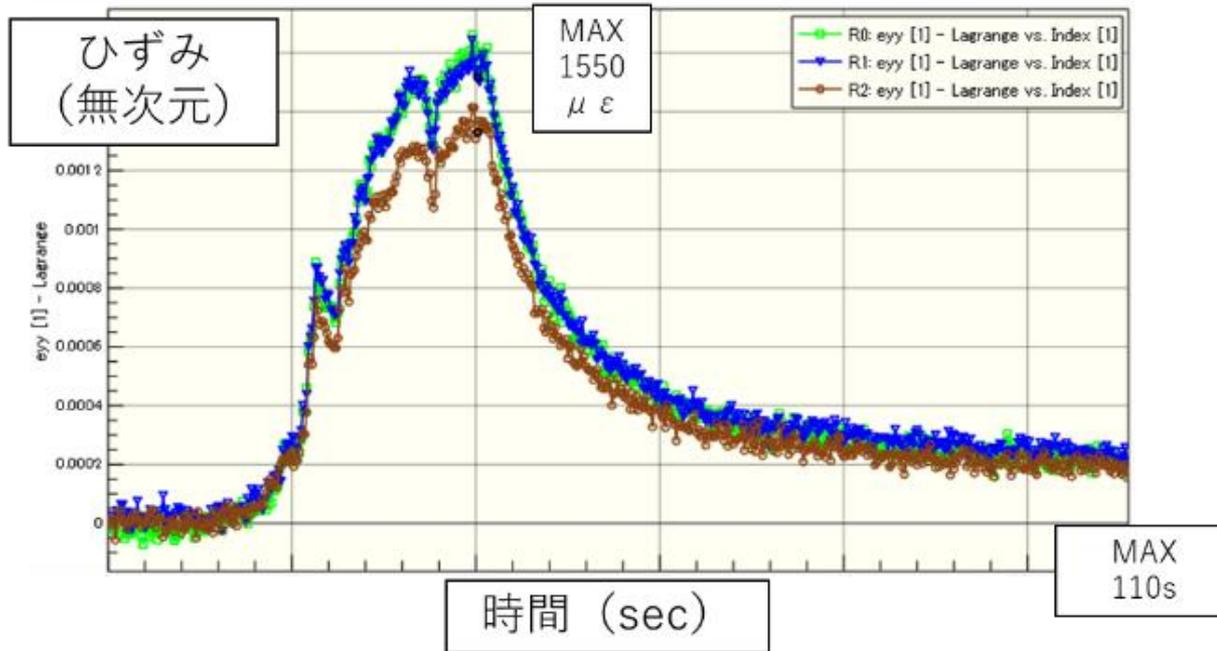
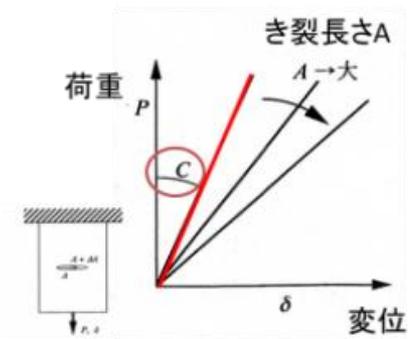
A案:コンプライアンス法

荷重-変位グラフの傾きの変化からき裂を検知する方法

⇒ A案 コンプライアンス法にとって十分な精度がある。

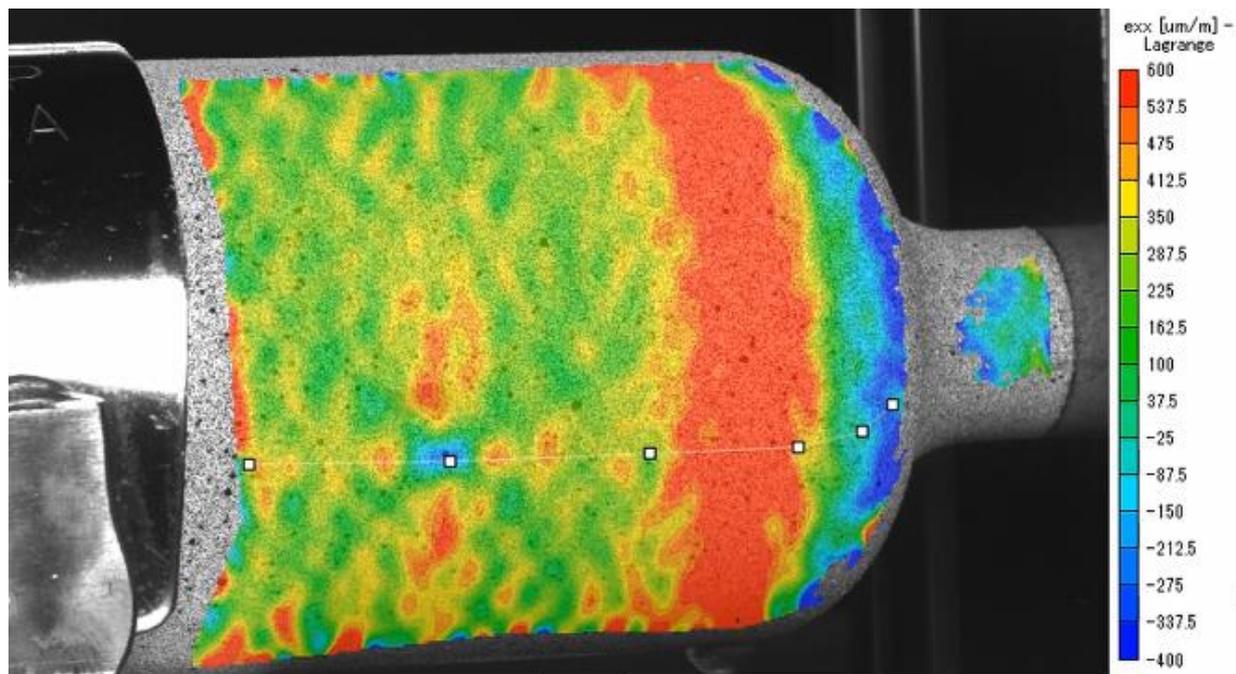
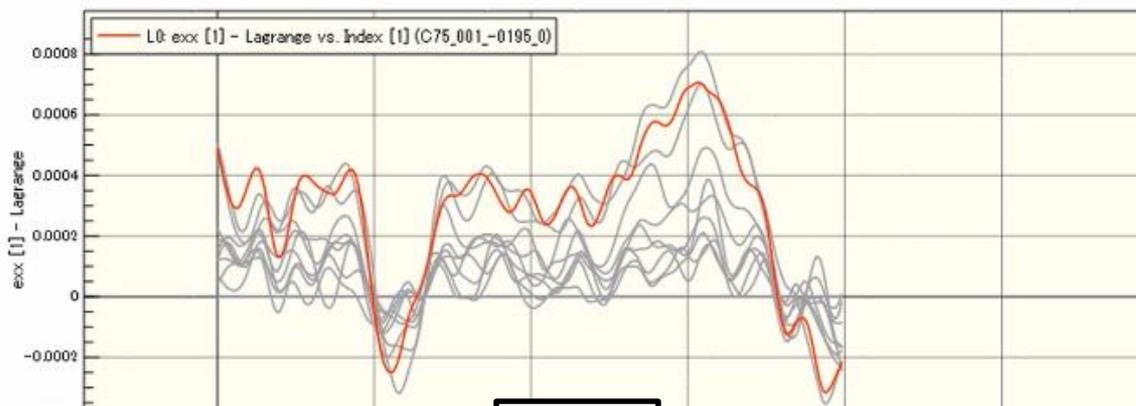
# 実験結果② DIC撮影試験 (C75) E<sub>xx</sub>ひずみ

350 $\mu\epsilon$

MIN  
-200 $\mu\epsilon$

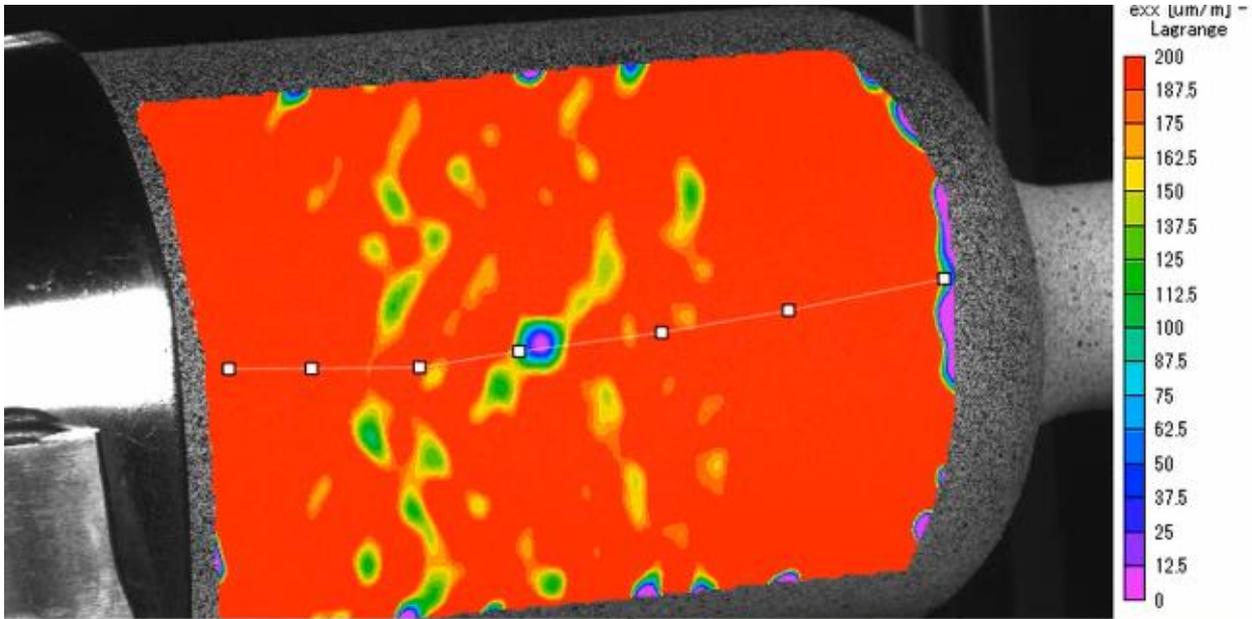
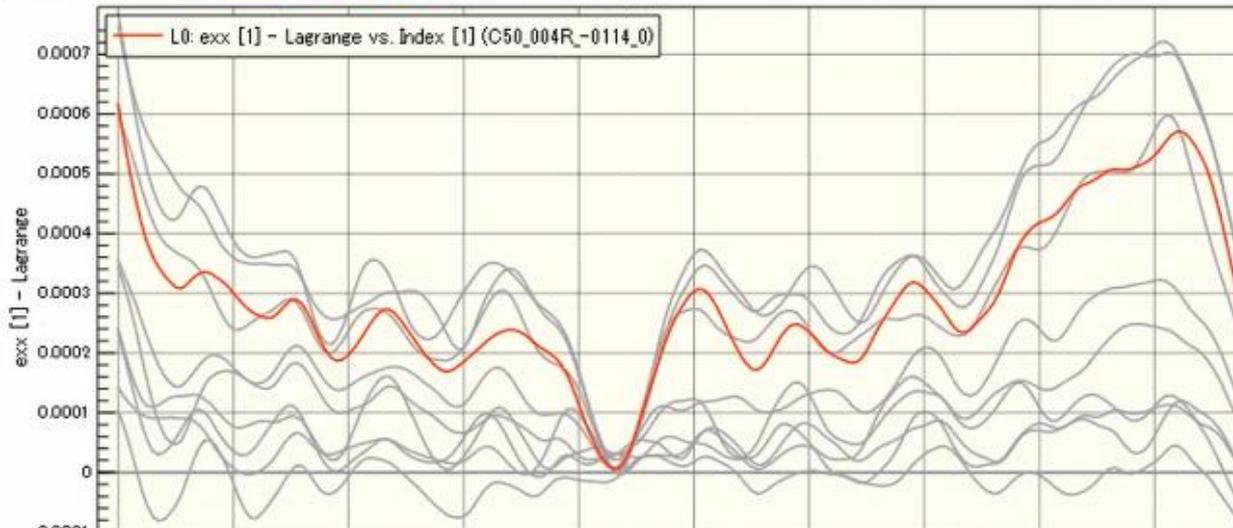
# 実験結果② DIC撮影試験 (C50) Exxひずみ

350με

MIN  
0με

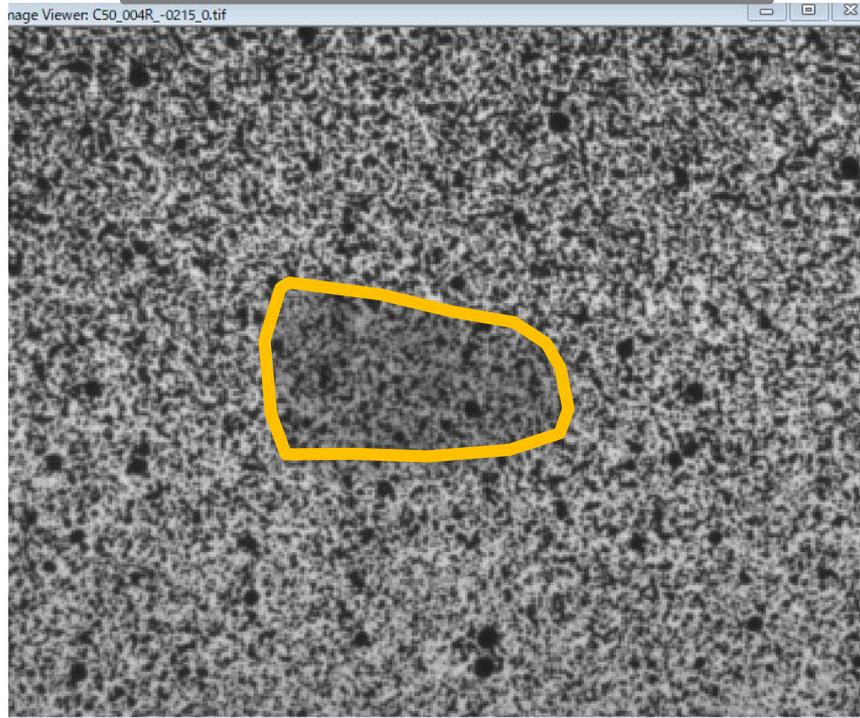
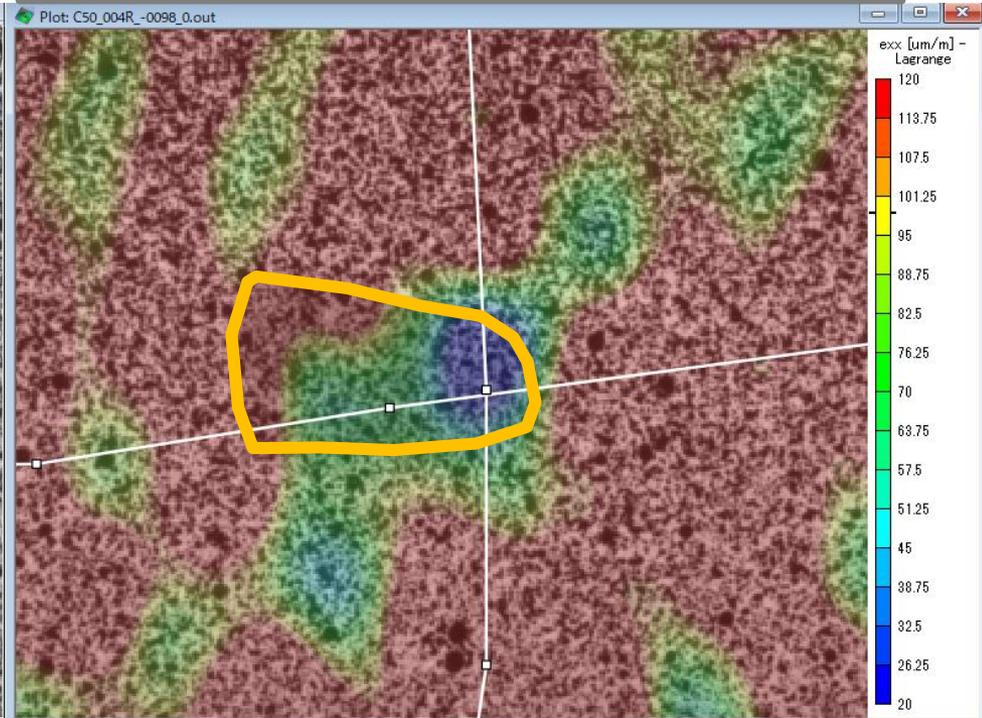
# 実験結果② C50・亀裂と分布の位置関係

カラーマップなし

カラーマップ透過度20%

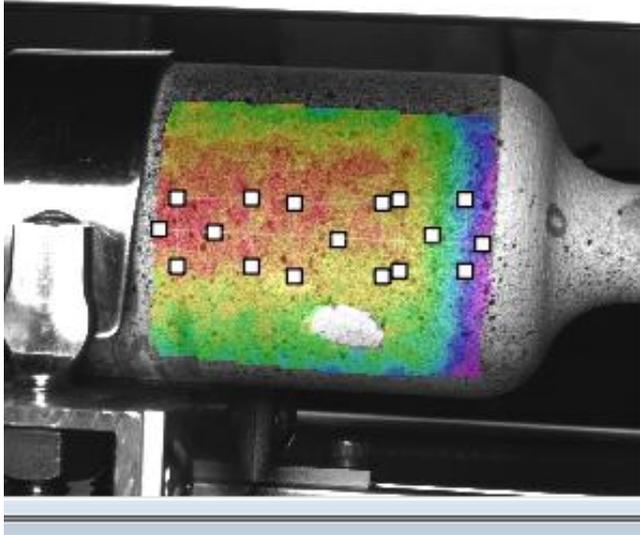
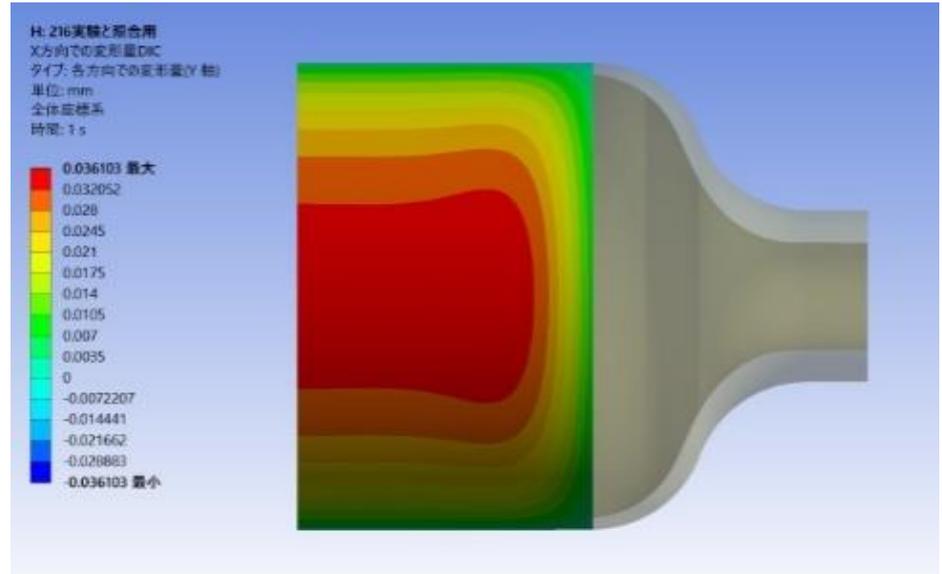
# CAE結果① C00 W 奥行方向変位

29.7  $\mu\text{m}$

32  $\mu\text{m}$

分布も絶対値もほぼ同じ、  
水圧試験も、DIC測定も妥当

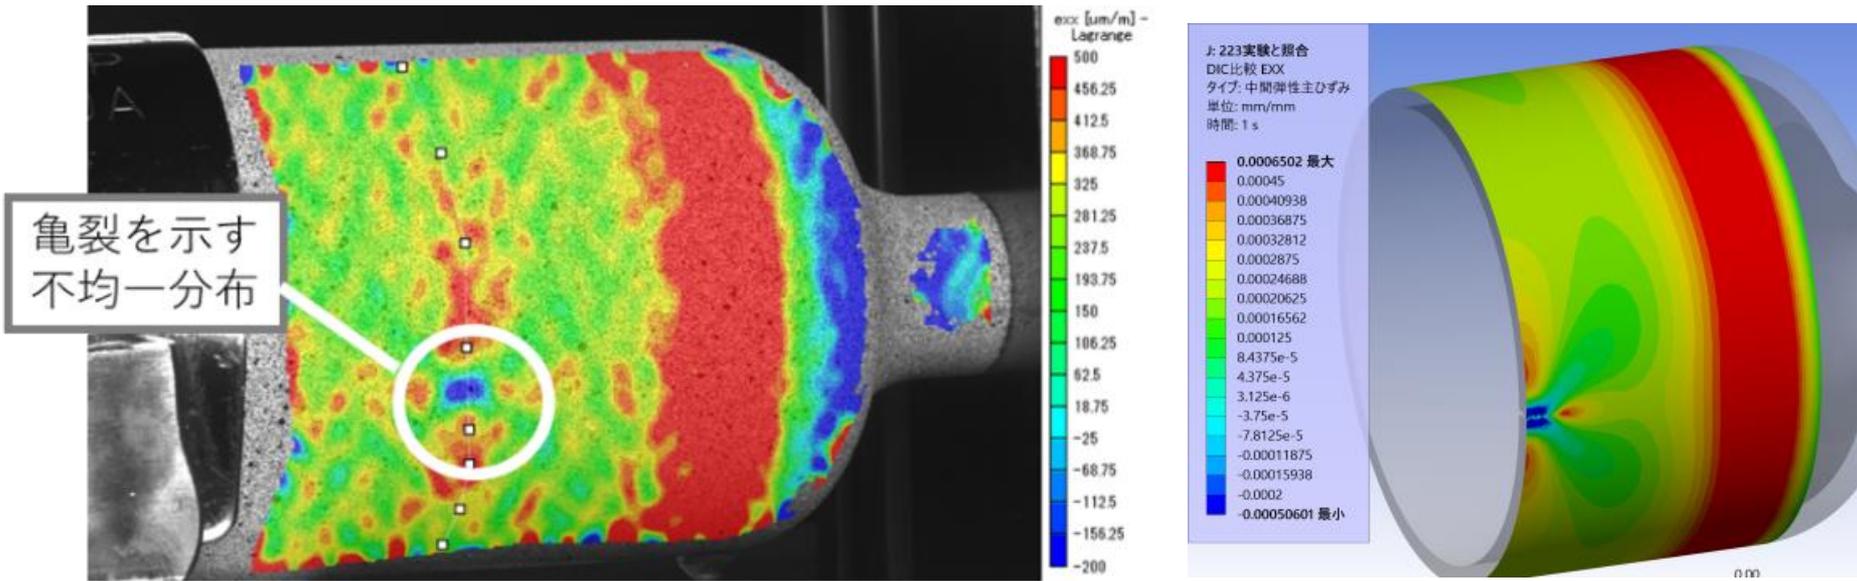
# CAE結果② C75 Exx ひずみ

MIN -200  $\mu\epsilon$  MAX 450  $\mu\epsilon$

極小値だけでなく、  
周辺の局所的な極大値も合致

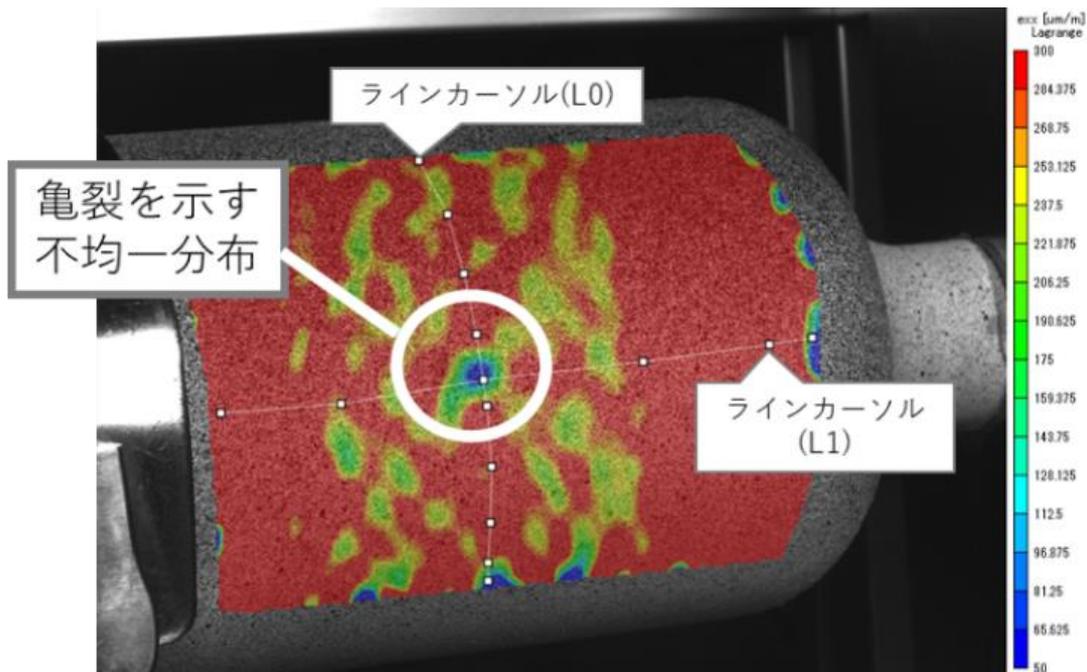
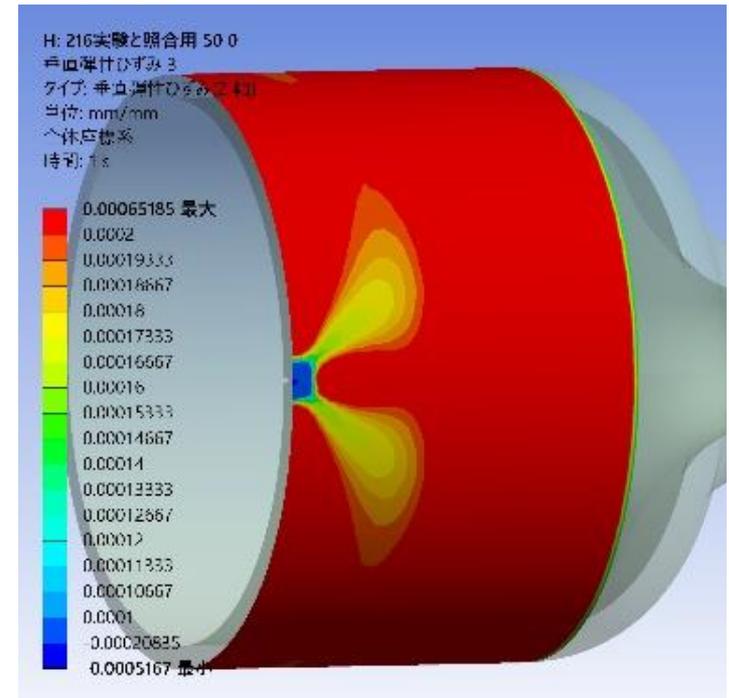
# CAE結果③ C50 Exx ひずみ

MIN 50  $\mu\epsilon$  MAX 200  $\mu\epsilon$

極小値だけでなく、  
周辺の特徴的な分布も合致
