自律走行外観検査ロボットの 研究開発（第3報）

背景・目的

指定点検箇所へ移動し、**外観検査用三次元データ構築**及び**異音検出**を行うロボット開発

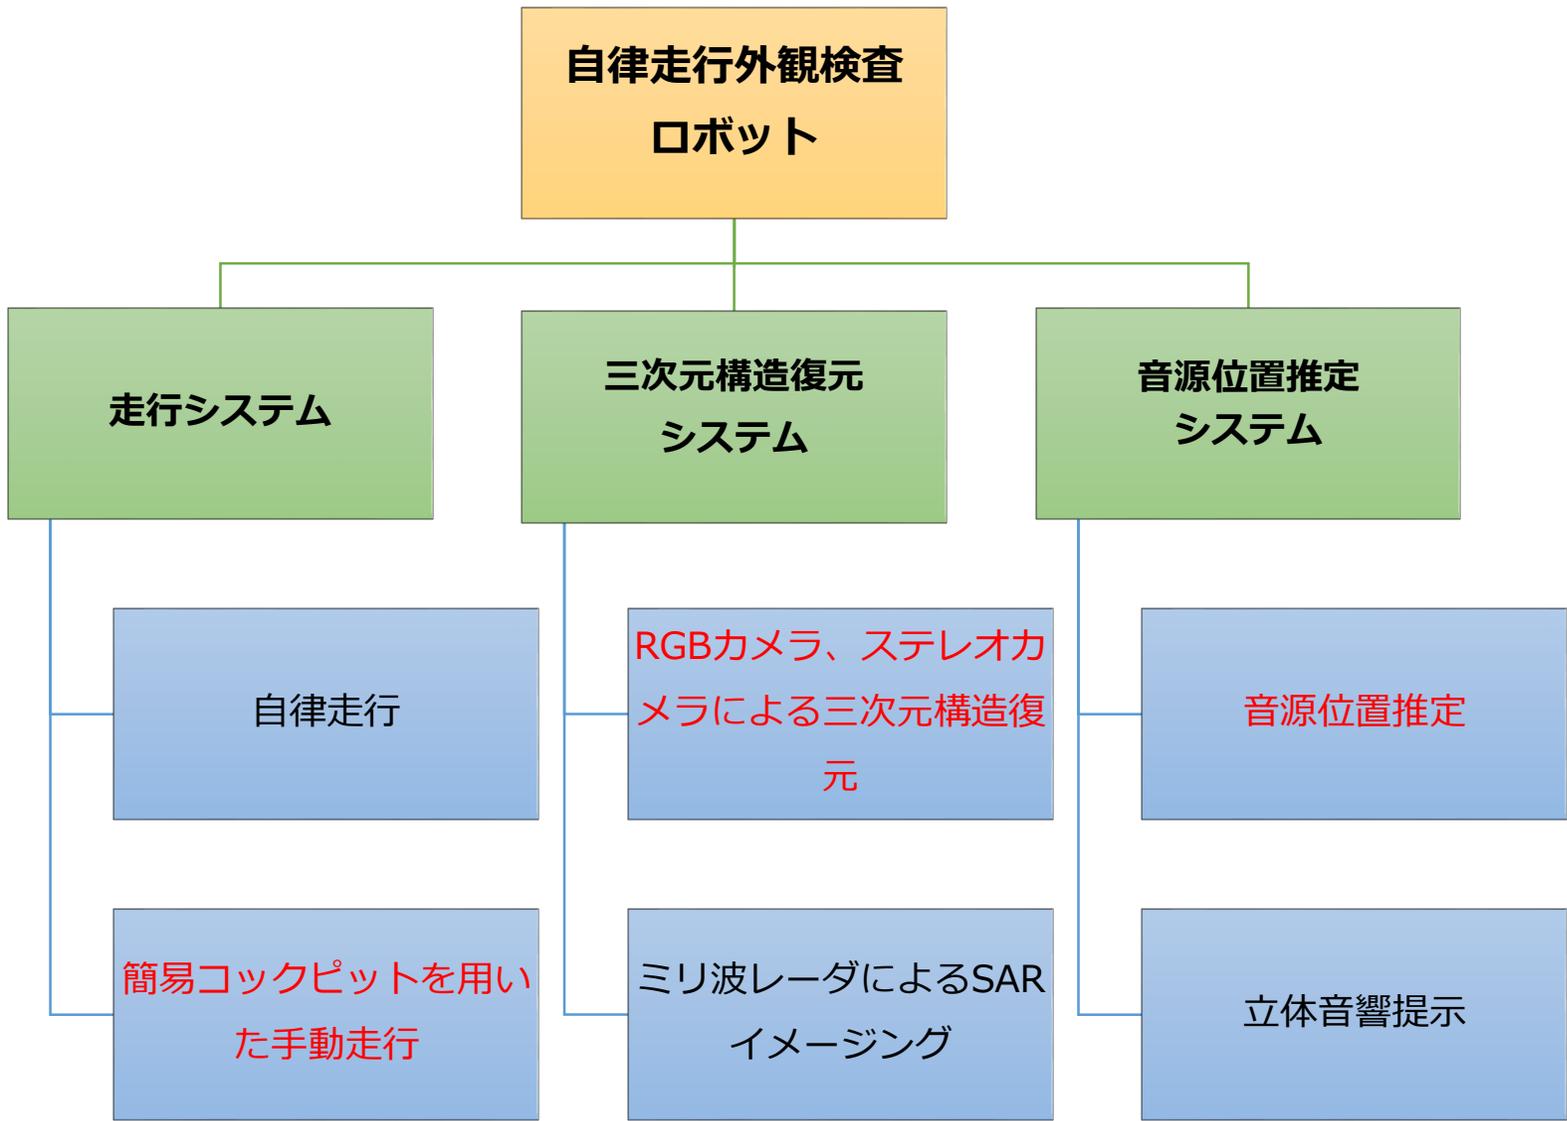
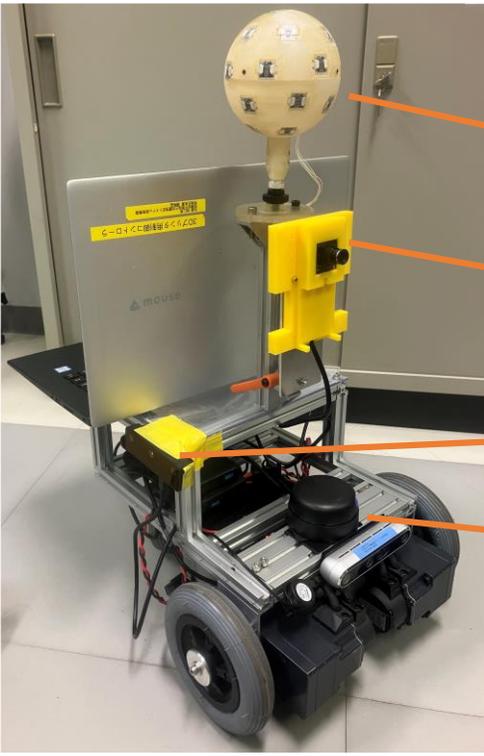
自律走行外観検査ロボットの外観

- 25ch球形マイク
ロホンアレイ
- 前方監視用
RGBカメラ
- RGBカメラ+ステ
レオカメラ
- LiDAR

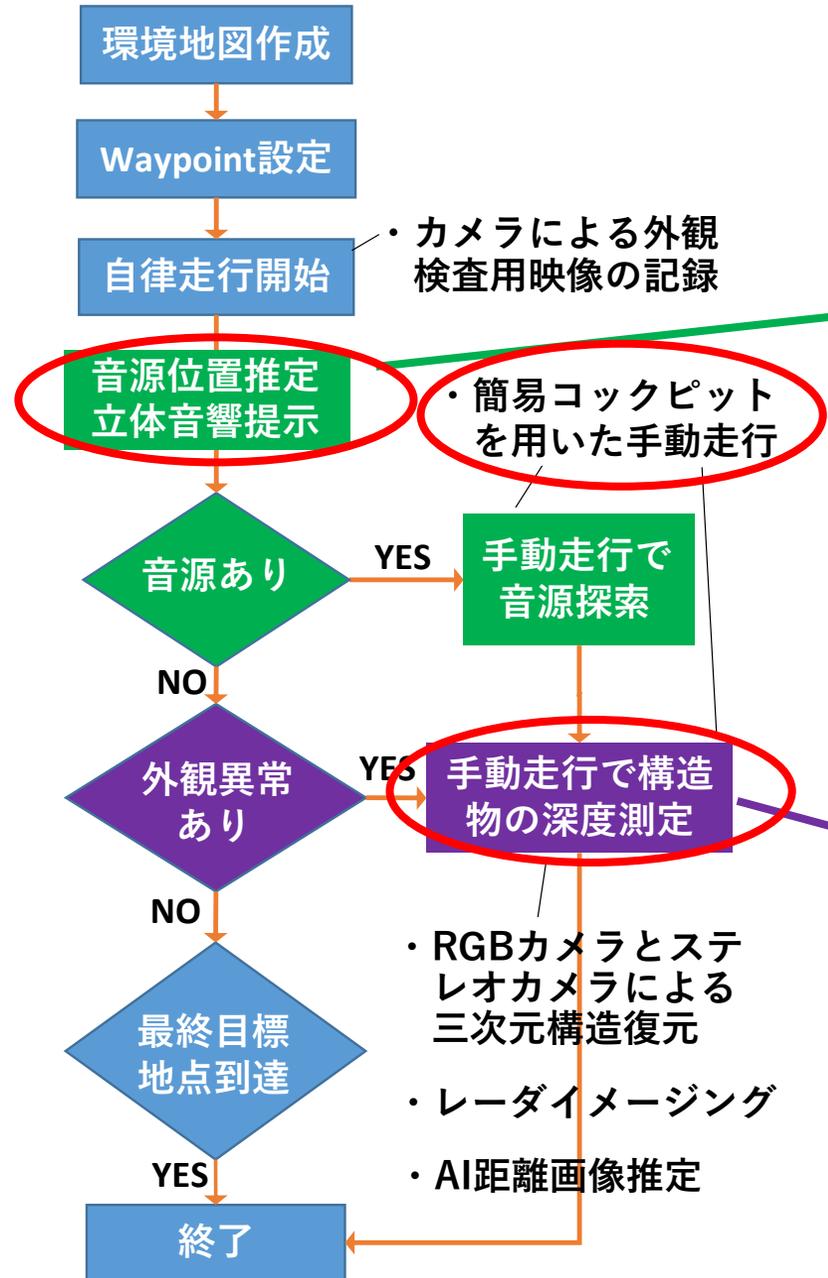
フローチャート

・カメラによる外観
検査用映像の記録

・簡易コックピット
を用いた手動走行

・RGBカメラとステ
レオカメラによる
三次元構造復元

・レーダイメージング

・AI距離画像推定

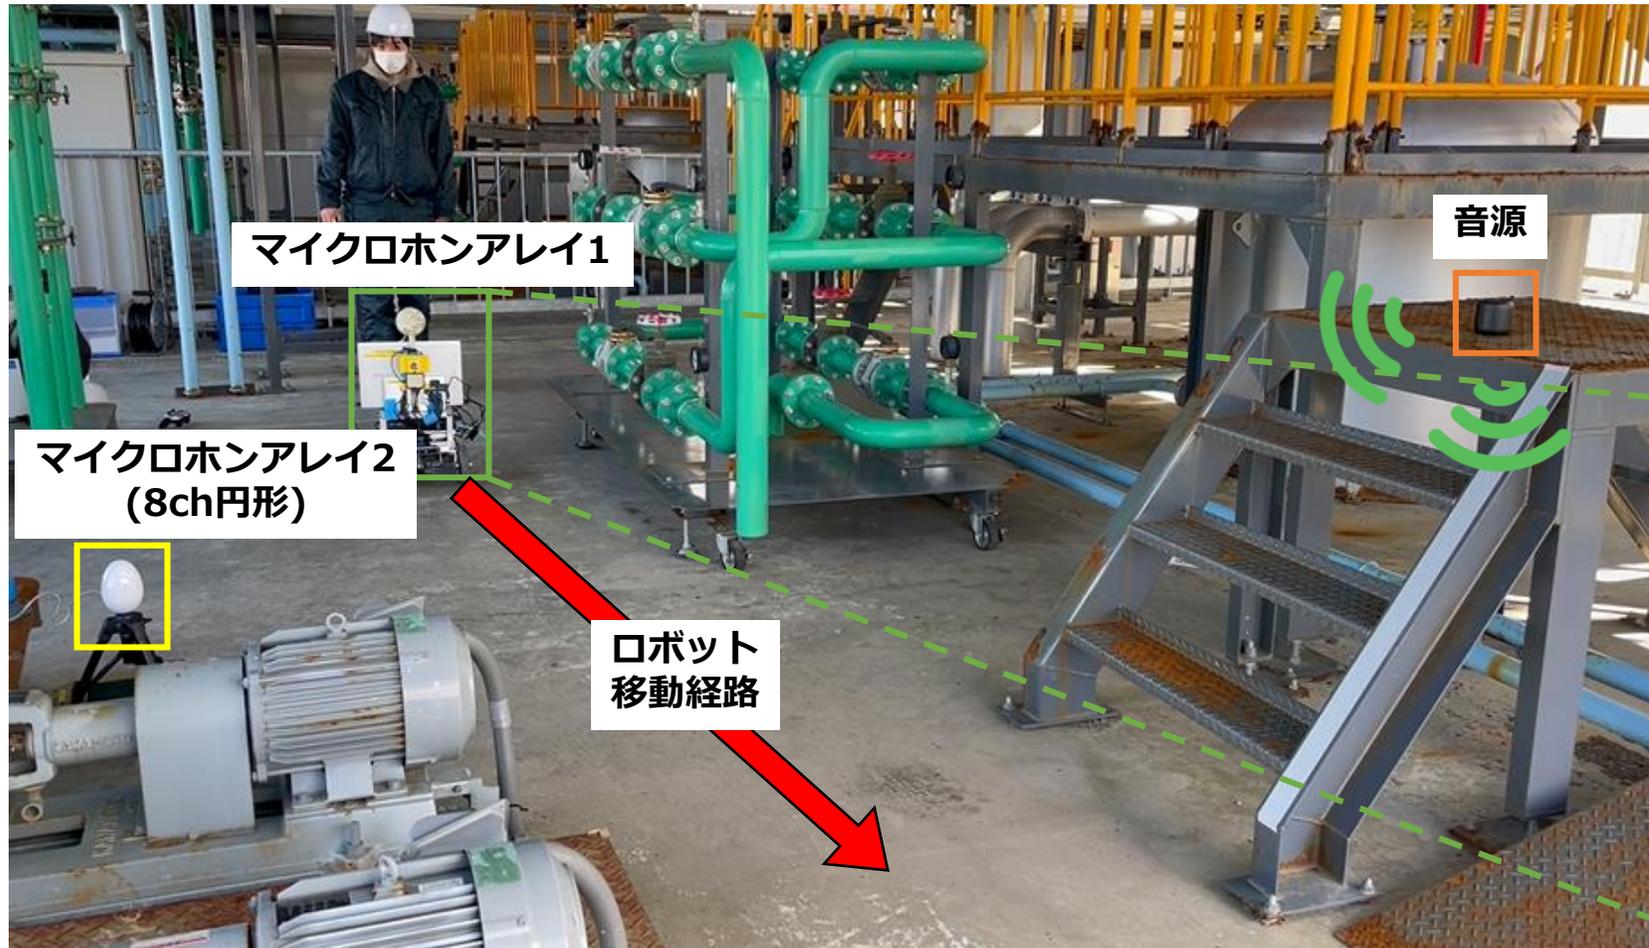
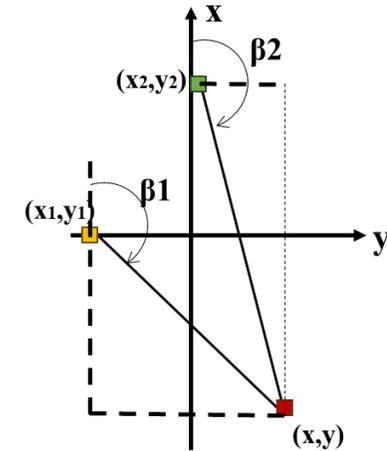
音源位置の推定方法

2つのマイクロホンアレイで音源方向を推定
三角測量の原理から音源位置を計算

$$\frac{y_1 - y}{x_1 - x} = \tan \beta_1$$
$$\frac{y_2 - y}{x_2 - x} = \tan \beta_2$$

マイク座標は
ロボの自己位置
から算出

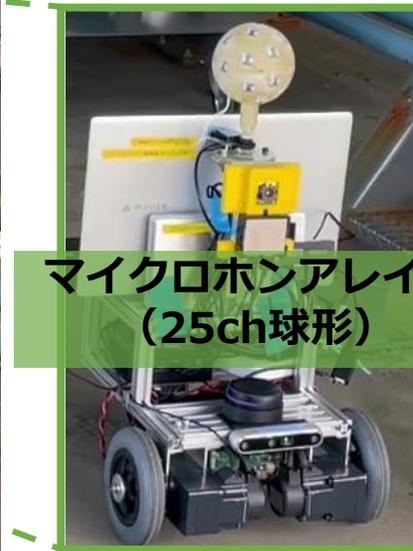
音源位置推定実験時の様子

場所：RTF試験用プラント

音源：配管スチーム音

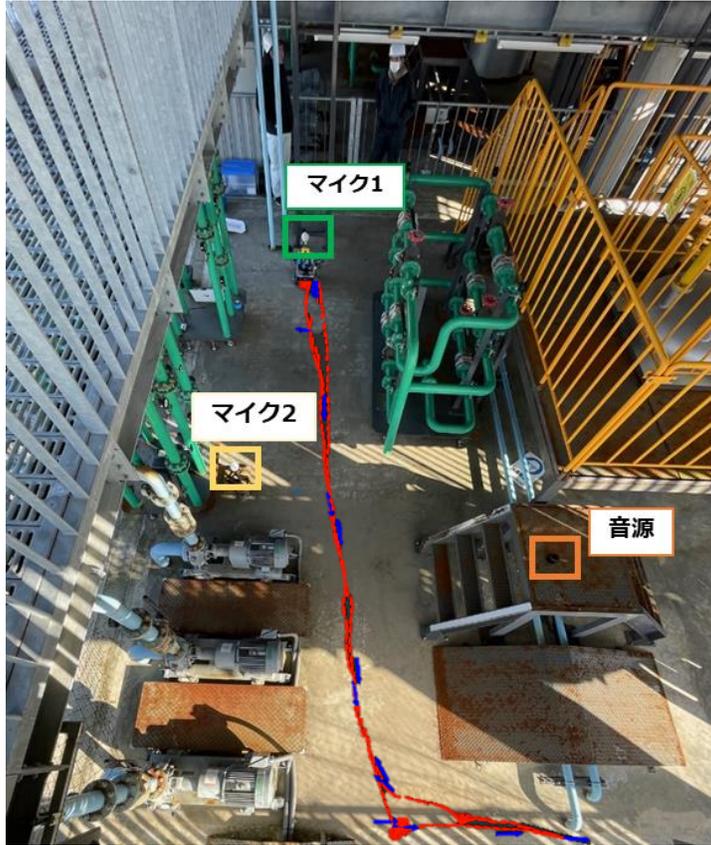
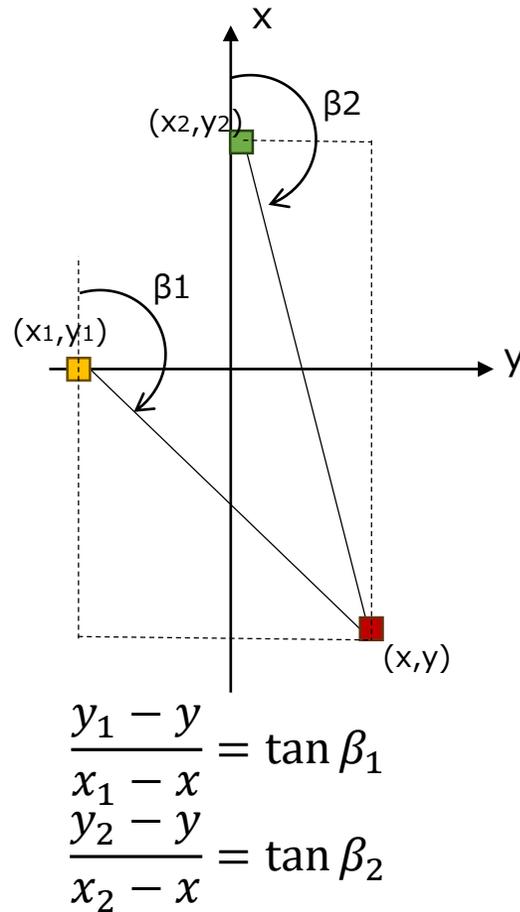
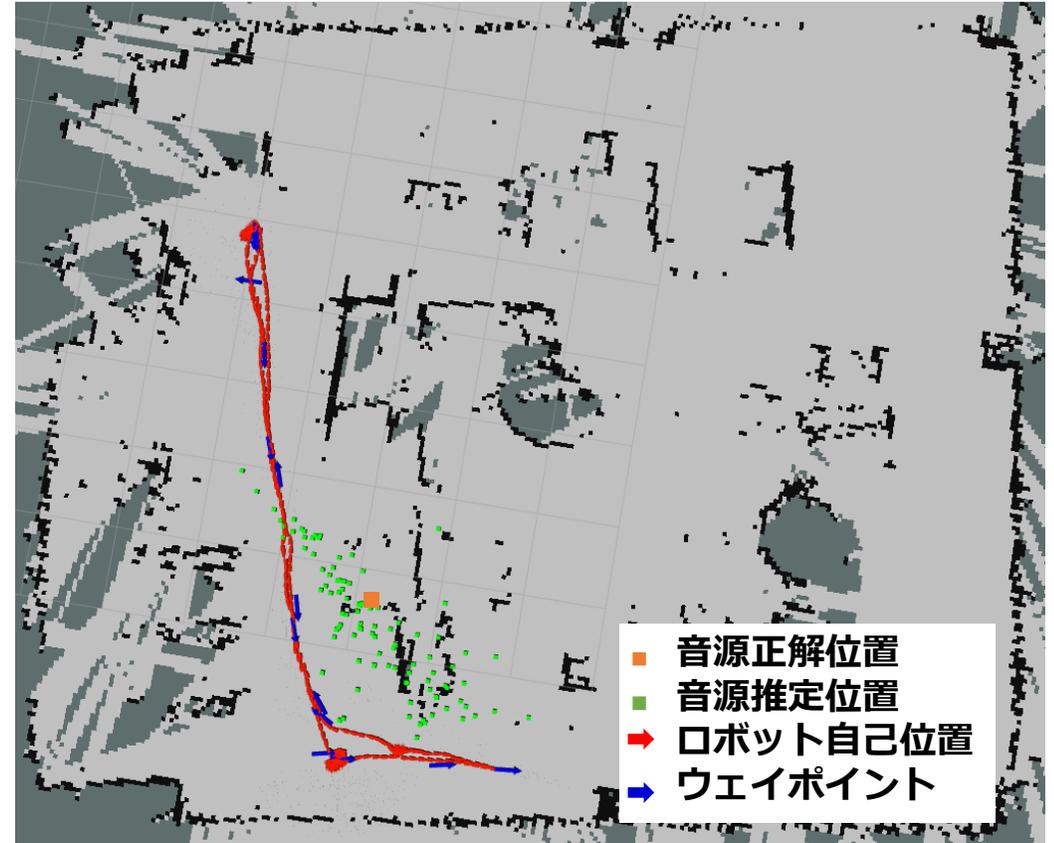
音源位置推定結果

正解音源位置	$(x, y) = (4.3, -2.1)$
推定結果の平均位置	$(x, y) = (4.58, -1.52)$
平均位置と正解音源位置間の誤差	0.64 [m]
マイクロホンアレイ1の音源定位誤差	平均: 17.1[°] 標準偏差: 24.9
マイクロホンアレイ2の音源定位誤差	平均: 4.97[°] 標準偏差: 8.20

音源位置のばらつき大→風切り音及び残響の影響
 精度向上のためには、
雑音除去・残響除去及び統計的後処理による位置推定
 の検討が必要

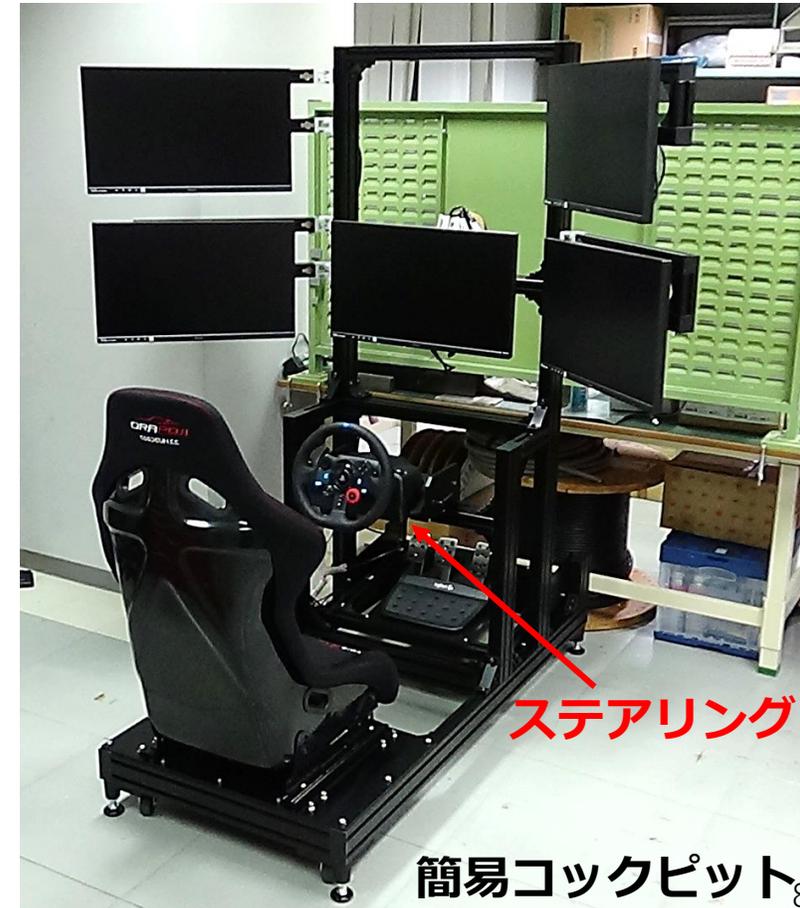
○簡易コックピット（電子計測室2）

構成：24型モニタ5台、G29（ステアリング、ペダル）、シート等
キャスタ付きのため移動可能（使用時は固定）

○環境地図やカメラ映像、音の可視化情報、
ミリ波+深度推定情報等の表示

○ロボットの手動走行
（三次元構造復元時のロボットの走行操作、
音源推定場所までの走行操作）

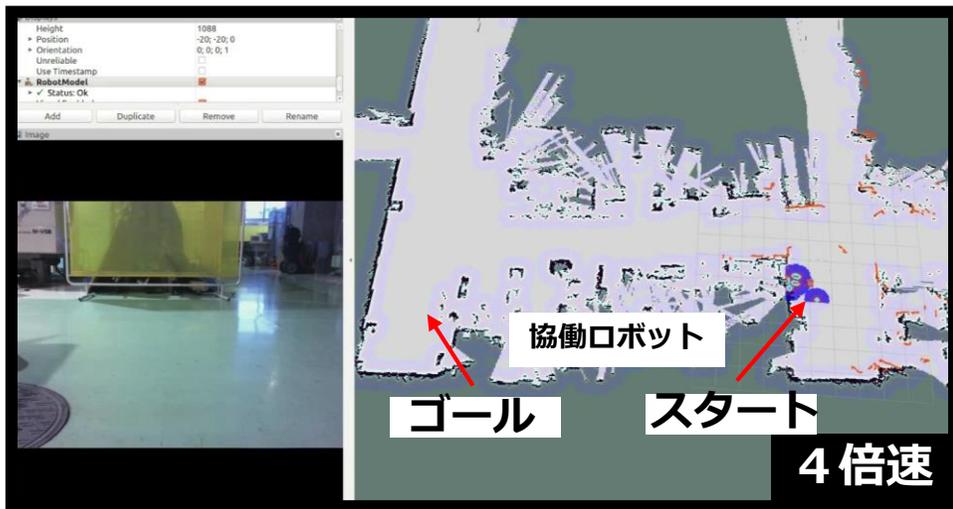
動画1 カメラ映像とロボットの走行軌跡

カメラ映像と環境地図中のロボットの自己位置推定結果の情報を参考に走行ロボットを遠隔操作。

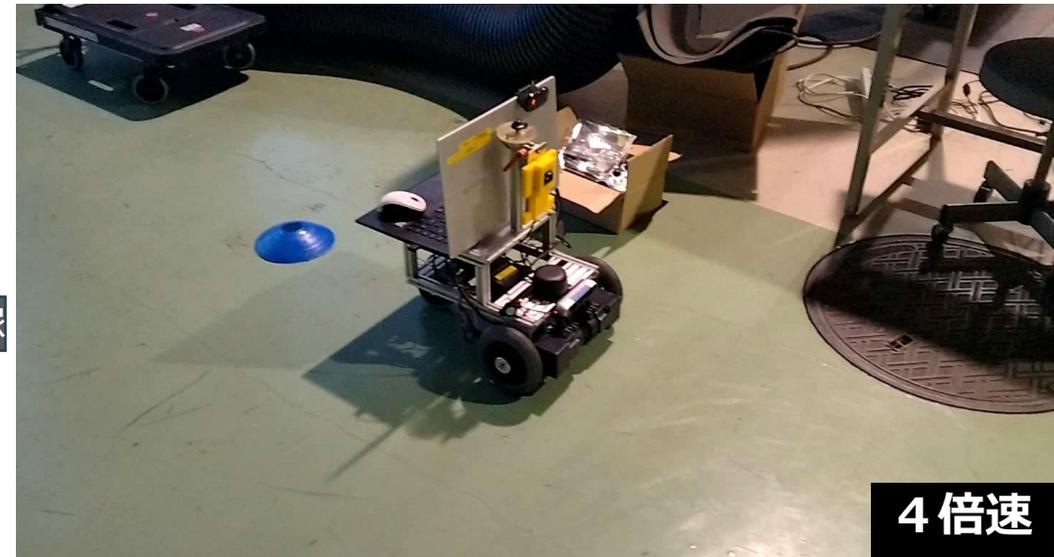
動画3 ロボット走行時の様子

結果：約20[m]の距離を手動走行できた。

課題：車体幅が分からず、狭路の走行が困難

今後：360°カメラの俯瞰視点映像により操作性向上を図る

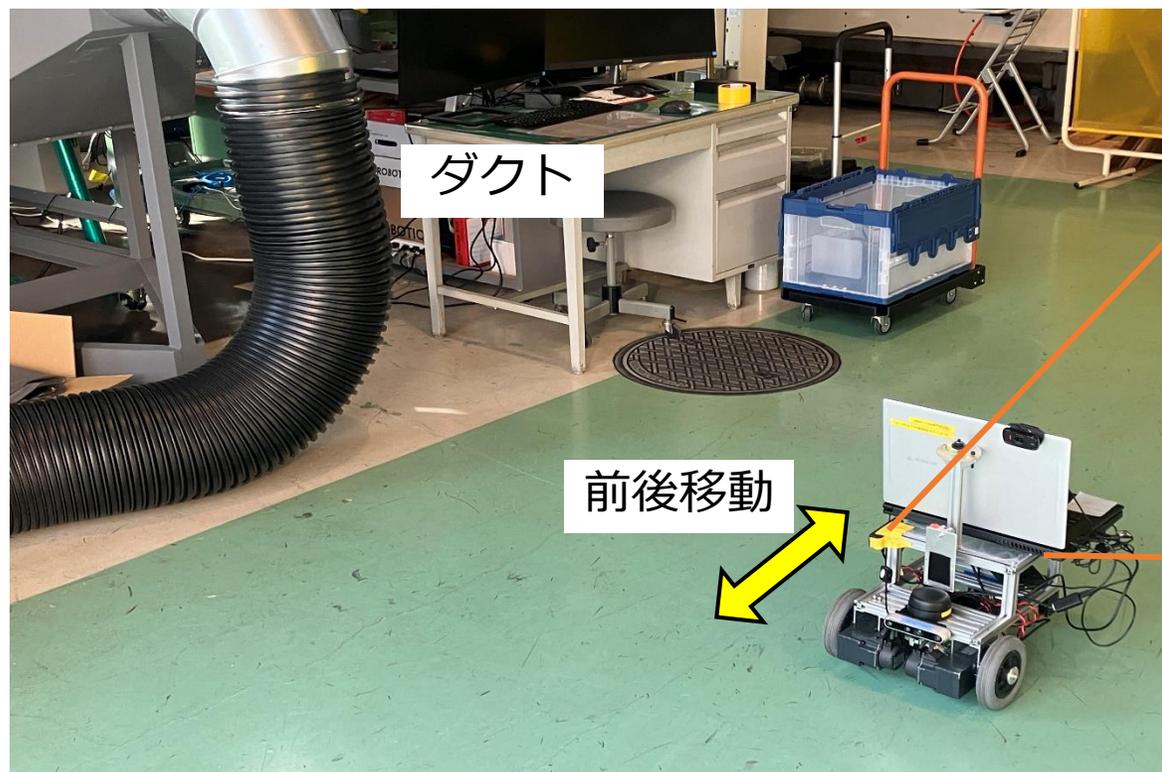
三次元構造復元時の様子

カラー画像とステレオカメラにより得られた深度画像からDROID-SLAMで三次元構造を復元

場所：実験棟
対象：塗装ブース
ダクト

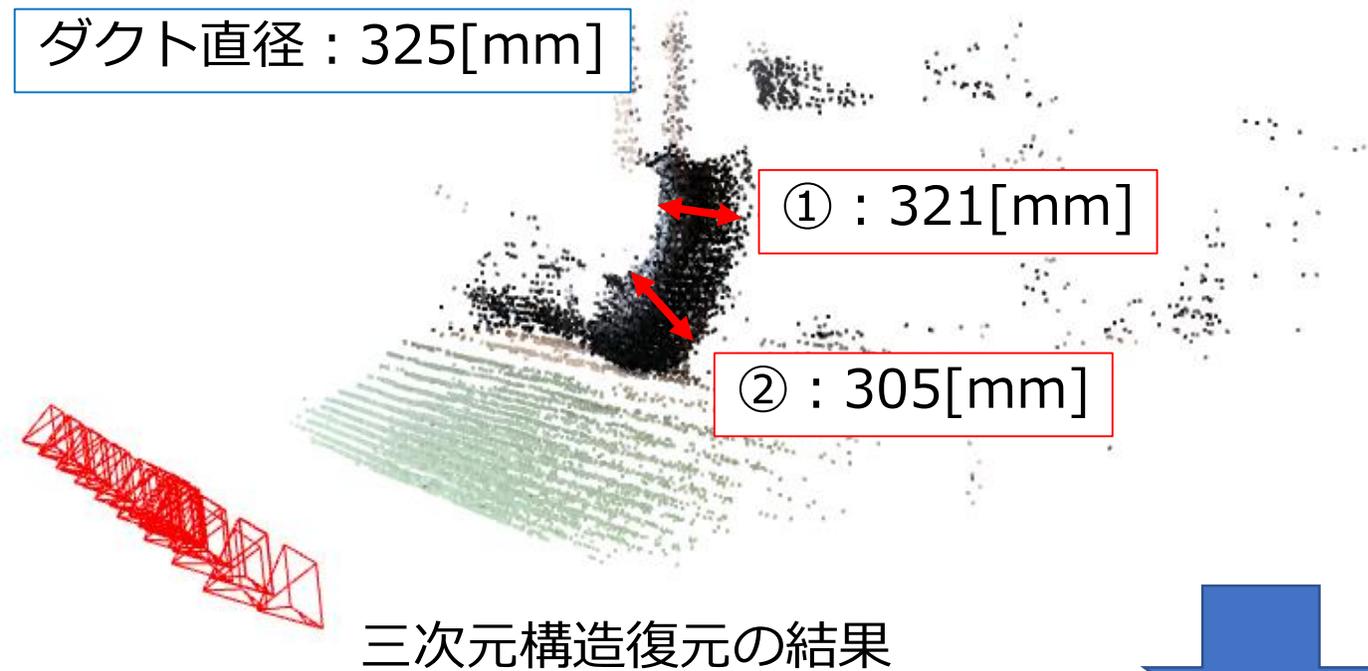
三次元点群と実寸法との寸法比較

ダクト直径：325[mm]

測定箇所	実寸法 [mm]	三次元点群 [mm]	誤差 [mm]	誤差率
①	325	321	-4	1.23%
②	325	305	-20	6.15%

- 測定箇所①、②の誤差率はともに7%未満
- ①と比較し②の誤差が大きくなった
→ 必要な箇所を十分に撮像できなかったため、エッジ部分を復元しきれなかった可能性がある

測定対象物を全方位から撮像する手法について検討が必要。
