タングステン板材の切削加工法の開発

機械・加工科	主任研究員	小野裕道
	○副主任研究員	渡邊孝康
金属・物性科	主任研究員	橋本政靖

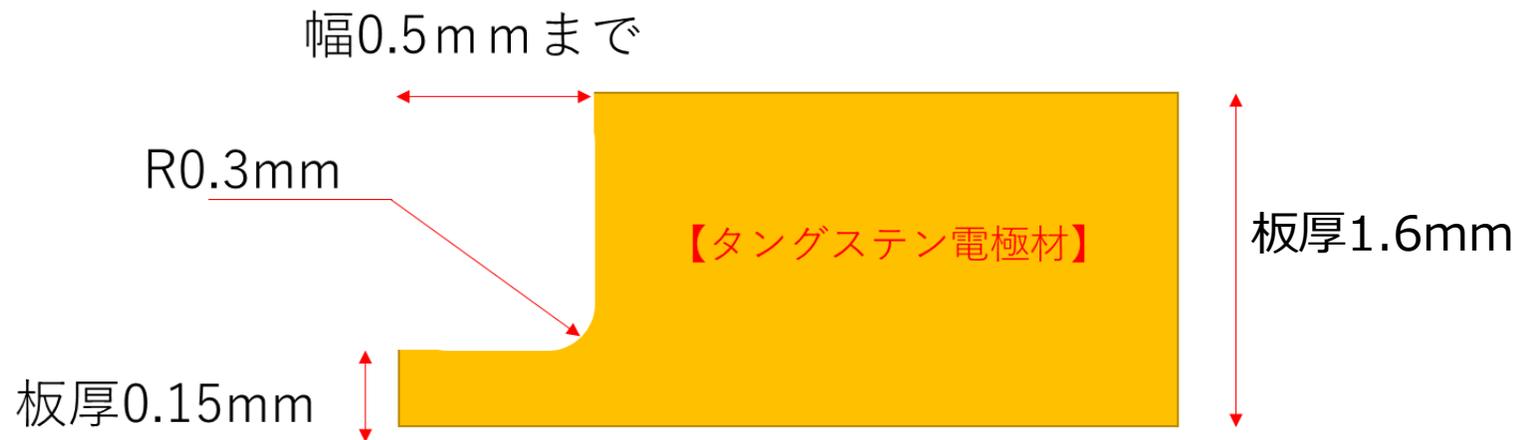
- ① タングステン製ヒータチップの先端を微細形状にマシニングセンタで切削加工できるかわからない。
- ② タングステン素材の入手ロットによって、顕著に強度が異なる。

切削で加工したい微細形状の一例 断面図

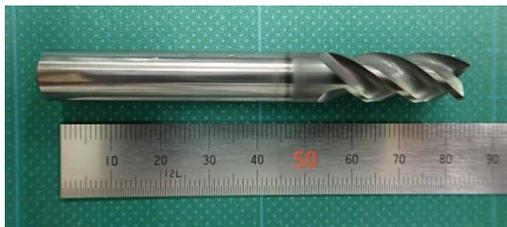
エンドミル外観

AlCr系コーティング[HV3000]
超硬エンドミルコーナR0.3

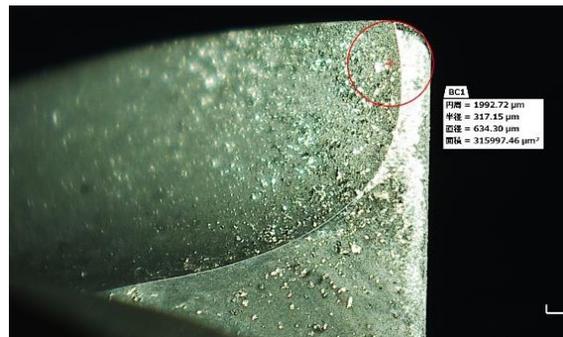
エンドミル刃先形状

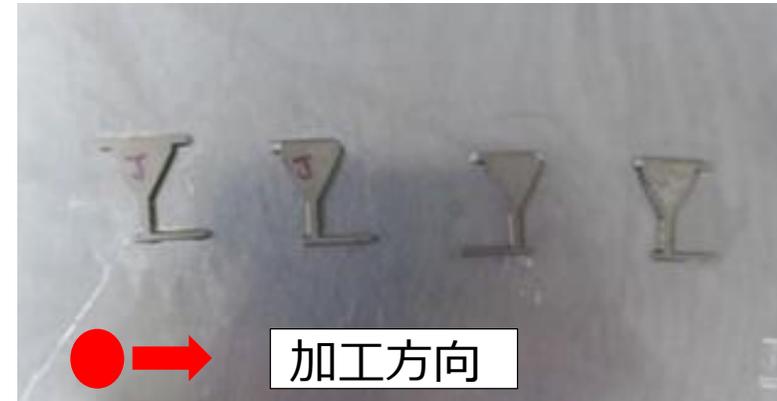
加工前サンプルの写真

エンドミル直径[mm]	10
刃数[枚]	4
主軸回転数[rpm]	500
一刃送り量[mm]	0.03
切削速度[m/min]	15.7
送り速度[mm/min]	60
軸方向切込み量[mm]	0.1
径方向切込み量[mm]	0.1
切削液	ドライ

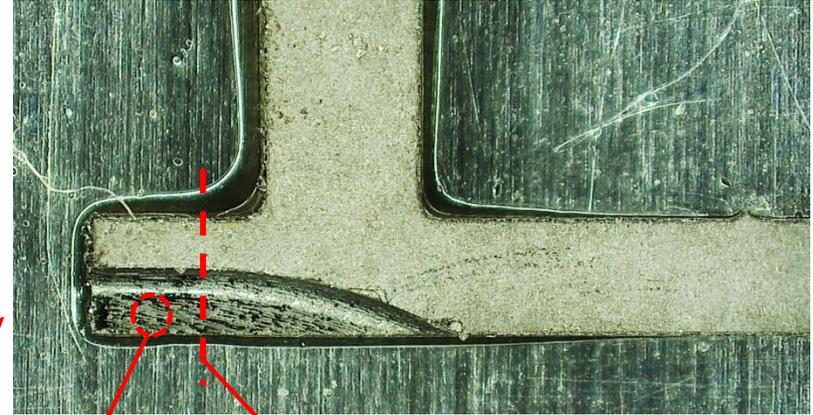
【加工部拡大】

サンプル名	折れやすさ	結果
サンプルA	折れやすい	× (折損)
サンプルB	折れにくい	○

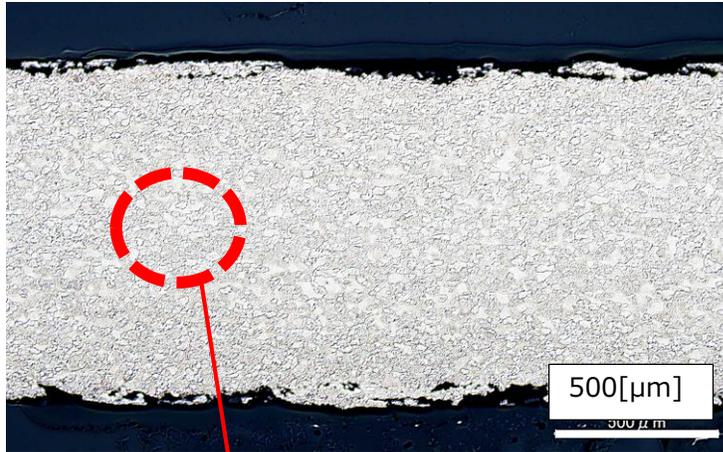
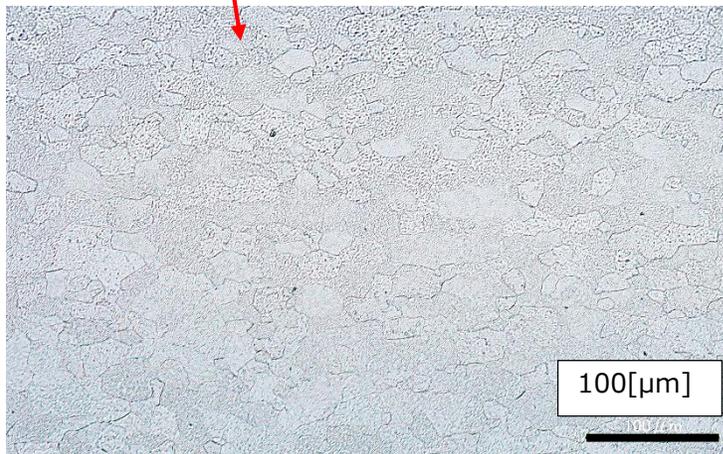
サンプルA 加工不可 (折れやすい)

- タングステン板材はサンプルにより金属組織が大きく異なり、層状組織をもつものに比べ、粒状の組織をもつものは加工中に折損しやすかった。
- 実験した層状組織のタングステン板材には、希望する微小形状を加工することができた。
- AlCr系コーティング超硬エンドミルを用いての加工では、刃先R部及び逃げ面の摩耗は大きかった。
- AlCr系コーティング超硬エンドミルを用いての加工では、切削速度の影響よりも工具摩耗の影響の方が加工面の性状に与える影響が大きいと考えられる。

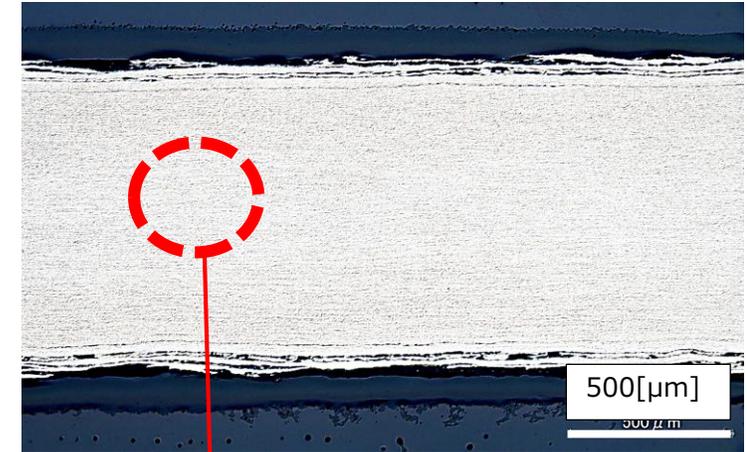
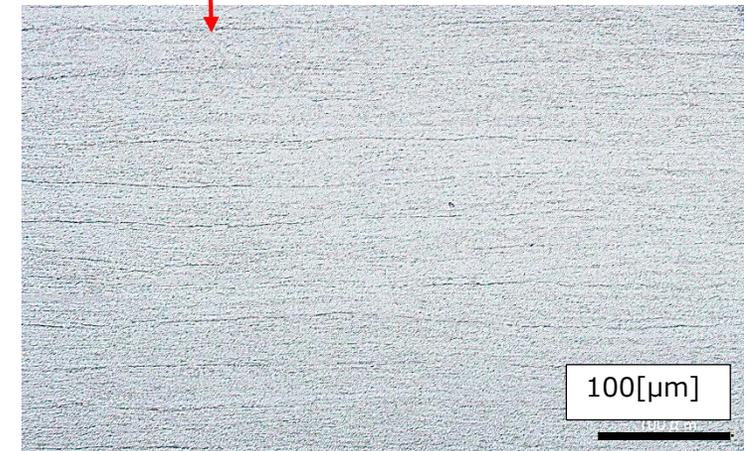
サンプルB 加工可 (折れにくい)

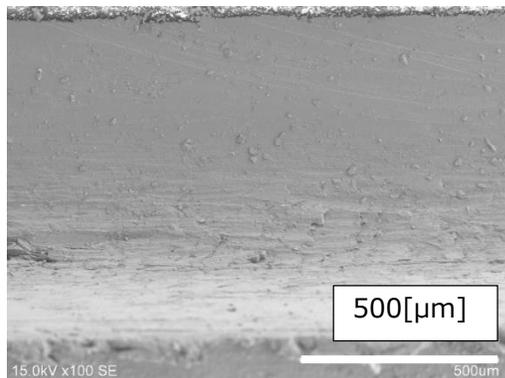
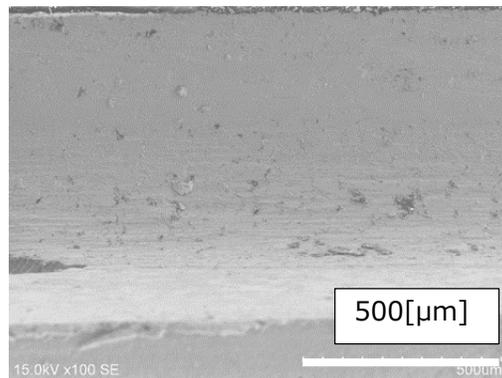
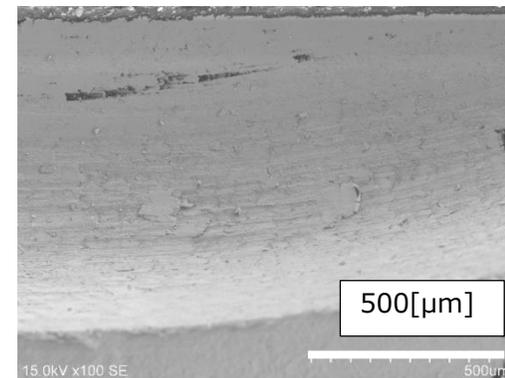
全体

(3) 5軸マシニングセンタ加工実験 切削速度による加工面性状の比較

①切削速度10[m/min]

②切削速度16.7[m/min]

③切削速度30[m/min]

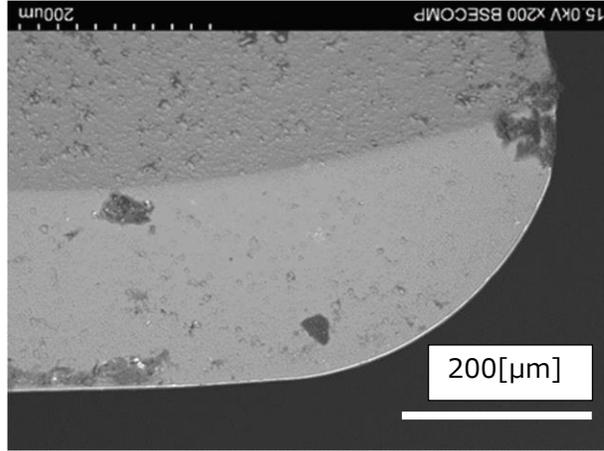
①未使用

(3) 5軸マシニングセンタでの加工実験 エンドミル刃先のSEM観察
