## 福島第一原子力発電所現地確認報告書

既設多核種除去設備（図1）

既設多核種除去設備の現況

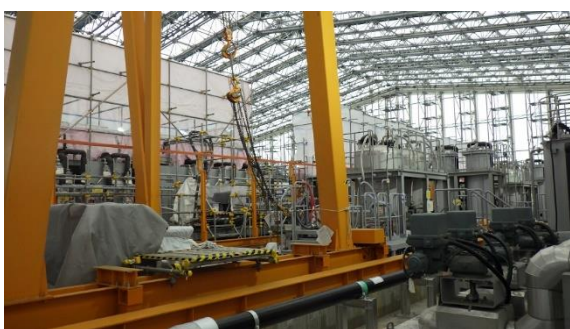
(写真1)  
既設ALPS建屋内の状況

そのため、汚染水処理設備の運転状況や設備機器のメンテナンス状況を適宜確認している。本日は、既設多核種除去設備（以下「既設ALPS」という。）を確認した。（写真1）

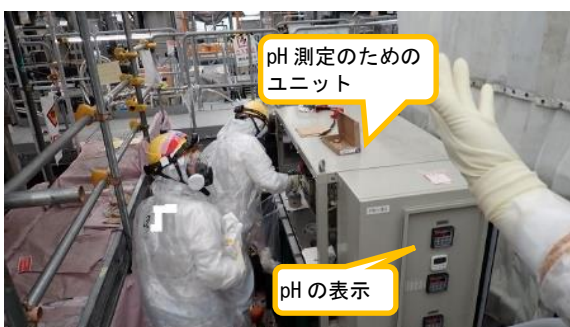
(写真2)  
pH計の校正作業の状況

- ・ 現場確認時に、前処理設備の一つである共沈タンク※においてpH計の校正作業が行われていた。（写真2）
- ・ 校正作業にあたり、系統構成のための弁操作が行われていた。弁の操作時に、図面や弁番号が記載されたチェックシートを使って操作対象の弁を確認するとともに、操作指示の復唱や指差呼称を行いながら進められていた。（写真3）
- ・ 当該作業に従事している全員がカバーオールの上にアノラック（防水のカップ）を着用していた。
- ・ 上記作業状況の他、建屋内を確認した範囲では、配管からの漏えいや水たまり等の異常は認められなかった。

※ 共沈タンク：放射性核種を除去する上で阻害要因になる物質（Mg, Ca等）を薬品により沈殿させるためのタンク。この後段の吸着工程における放射性核種の除去性能を向上させる役割がある。
