# はいろ 廃炉を知る

## 特集 どうなっているの? 燃料デブリと使用済燃料の取り出し

## 福島第一原子力発電所の1~4号機の状況について

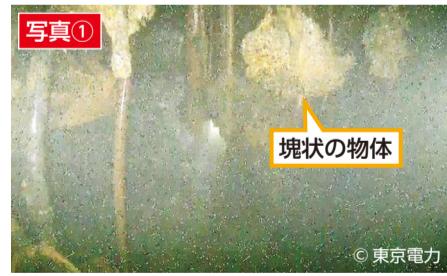
### 1号機

令和6年2月から3月にかけて、小型ドローンを使用した気中部(水で満たされていない部分)における原子炉格納容器内部調査(気中部調査)が実施され、ペデスタル(原子炉圧力容器を支える土台)内壁に大きな損傷は確認されず、コンクリートが残存していること、またCRD(制御棒駆動機構)交換用開口部付近につらら状や塊状の物体があることが確認されました。

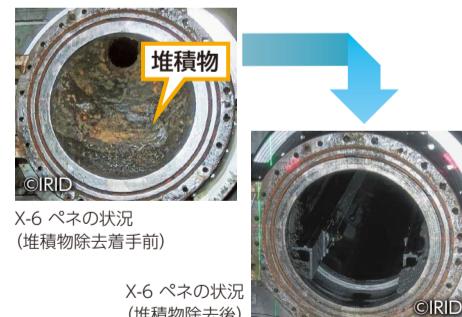
### 01 燃料デブリの取り出し

燃料デブリの取り出しを妨げていた原子炉格納容器に通じる作業用の貫通孔(X-6ペネ)内の堆積物について、令和6年1月から除去作業を行い、5月13日に完了しました。

燃料デブリの試験的取り出しは、令和6年8月~10月頃に着手する予定となっており、細い伸縮式の棒状の装置(テレスコ式装置)を用いる計画となっています。

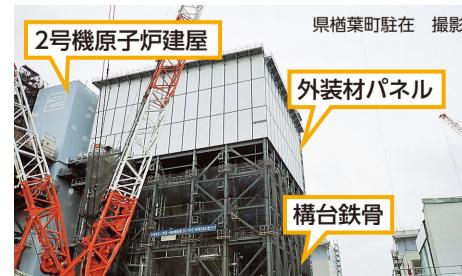
### 02 使用済燃料の取り出し

2024~2026年度に燃料の取り出しが開始される予定であり、原子炉建屋の南側に使用済燃料取り出し用構台の設置が進められています。

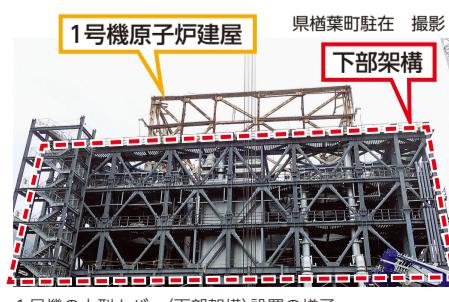
燃料取り出しの際の放射性物質の飛散防止のため、大型カバーの設置工事が進められており、2025年夏頃に完了する予定です。  
大型カバーを設置した上で、建屋上部のガレキを撤去し、燃料の取り出しを進めます。  
2027~2028年度に燃料の取り出しが開始される予定です。

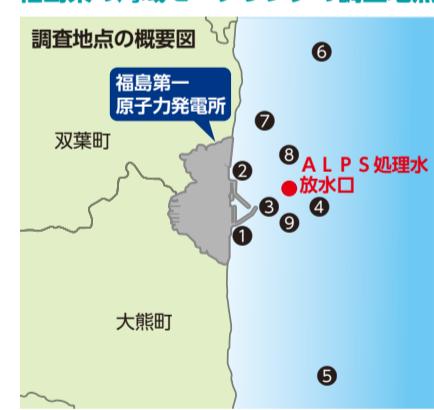
ALPS処理水に係る  
福島県の海域モニタリングの調査地点

- ①福島第一原子力発電所 南放水口付近
- ②福島第一原子力発電所 北放水口付近
- ③福島第一原子力発電所 取水口付近（港湾の出入口付近）
- ④福島第一原子力発電所 沖合2km
- ⑤大熊町 夫沢・熊川沖2km
- ⑥双葉町 前田川沖2km
- ⑦ALPS処理水放水口から北2km西0.5km
- ⑧ALPS処理水放水口から北1km
- ⑨ALPS処理水放水口から南1km
