## 福島第一原子力発電所現地確認報告書

令和6年8月8日（木）

5・6号機敷地護岸ヤード（図1）

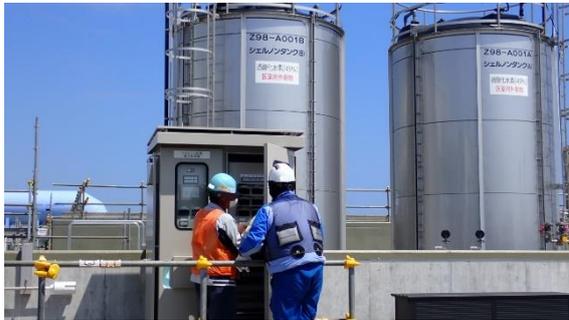
(写真1)  
過酸化水素注入設備稼働状況の確認  
作業実施状況

- ・現地確認時、東京電力及び協力企業作業員により注入設備の稼働状況確認作業が行われていた。（写真1）
- ・注入設備については過酸化水素の希釈ポンプ2台が稼働し、5号機取水路から海水を汲み上げ、過酸化水素と混合した海水を5号機取水路（7箇所）に注入していた。（写真2）
- ・過酸化水素が漏えいした場合に備え、耐酸性の長靴や手袋等の防護品、中和剤が常備されていた。（写真3）

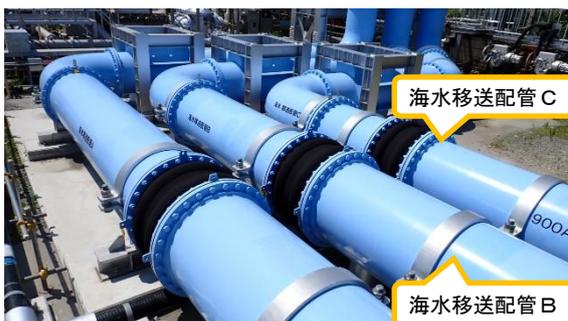
(写真 4)  
海水移送配管の状況

希釈設備については、海水ポンプB及びCが起動しており、海水で希釈されたALPS処理水が海水配管を経由し放水立坑（上流水槽、下流水槽）に流れ込み、放水が実施されており、ポンプや配管等に異常がないことを確認した。（写真4）
