福島第一原子力発電所現地確認報告書

- 1 確認日
令和6年9月19日（木）
- 2 確認箇所
伐採木一時保管エリアT（図1）
- 3 確認項目
伐採木一時保管エリアTの保管管理状況
- 4 確認結果の概要

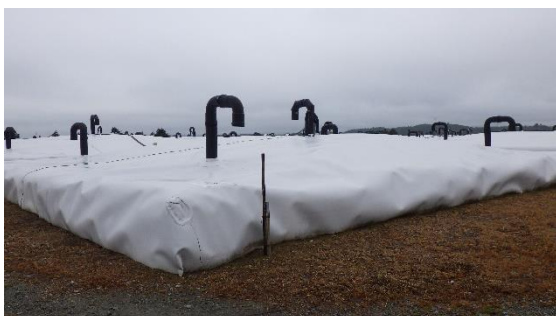
- ・エリアT内の一時保管槽の状況は、前回確認時からの変化は認められなかった。一部の一時保管槽では、枝葉チップの腐食の進行に伴うと見られるシートの窪みが見られたものの、確認した範囲で内容物の飛散や流出は見られなかった。（写真1、2）
- ・また、一時保管槽における枝葉チップの取り出しに向けた準備工事は始まっていなかった。

(写真1) エリアTにおける
保管状況 (南側)

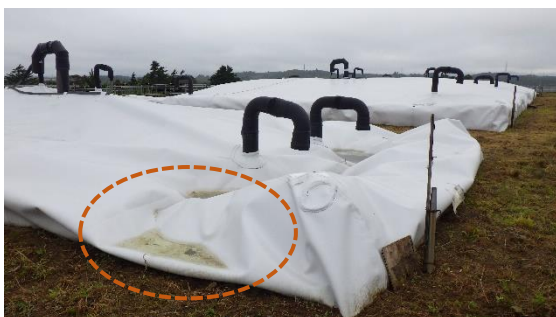
(写真2) 古い保管槽においては、
枝葉チップの腐食進行に
伴うと見られるシートの
窪みあり
