福島第一原子力発電所現地確認報告書

令和7年11月10日（月）

- ・JAEA第2棟建設工事（図1）
- ・固体廃棄物貯蔵庫第11棟建設予定地（図1）

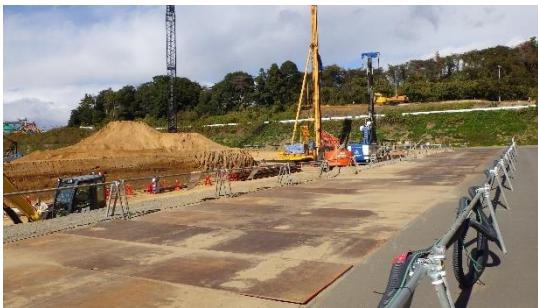
(写真1)
建設予定地北側の状況

- ・建設予定地の北側では、重機による土壤掘削作業が進められていた。
(写真1)
- ・また、建設予定地の北西側では、鋼矢板を用いた山留め工事が実施されていた。
(写真2)
- ・人と重機の接触を防止するため、重機の作業エリアは単管バリケードにより区画されていた。
(写真3)
- ・重機やダンプトラックの作業に対し複数の監視員が配置され、安全に作業が進められていた。
