福島第一原子力発電所現地確認報告書

5号機原子炉建屋（図1）

5号機使用済燃料プールからの燃料取り出し状況

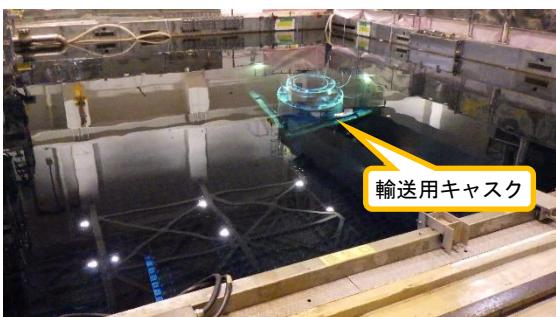
(写真1)
5号機使用済燃料プールの状況

- ・ 使用済燃料プールのプール水はオーバーフロー水位^{※2}付近にあり、水面に異物等は確認されなかった。また、周囲に不要物等はなく整理整頓されており、確認した範囲において適正に管理されていた。（写真1）
- ・ 燃料取り出しに使用する燃料交換機を取り出す燃料の位置まで移動させ、手順に従い燃料をプール内の輸送用キャスクに収納していた。（写真2）
- ・ 新燃料貯蔵庫の蓋は閉じられていた。なお、5号機の新燃料貯蔵庫に新燃料は保管されていないが、蓋上に物品の仮置き等もなく、確認した範囲において適正に管理されていた。（写真3）
