福島第一原子力発電所現地確認報告書

- (1) 1号機大型カバー付帯設備設置の状況
- (2) 伐採木一時保管エリアTの保管管理状況

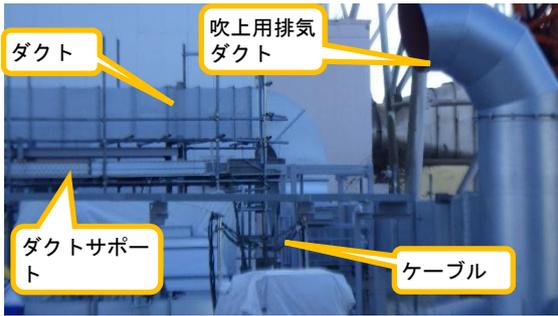
(写真1) 換気設備ダクト等

- ・ 換気設備のダクト、ダクトサポート、ケーブルの設置が進められていた。（写真1）
- ・ 換気設備のヤード電気品室で機器設置作業が進められていた。（写真2）
- ・ ダスト放射線モニタ用の新設コンテナ2基が据え付けられていた。（写真3）
- ・ 新設コンテナ内には、ダスト放射線モニタが設置されていた。（写真4）

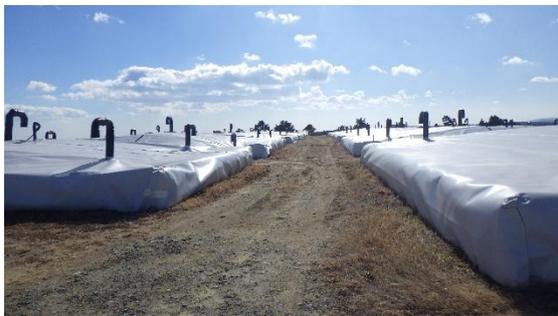
(写真5) エリアTにおける伐採木の保管状況

- ・ エリアT内の一時的保管槽の状況は、前回確認時からの変化は認められなかった。一部の一時的保管槽では、枝葉チップの腐食の進行に伴うと見られるシートの窪みが見られたものの、確認した範囲で内容物の飛散や流出は見られなかった。（写真5、6）
- ・ 各保管槽には温度計が2つつ設置されており、東側と西側において計測している。前回（令和7年6月10日）確認した際と比較して、当該温度に顕著な変化は確認されなかった。
