福島第一原子力発電所現地確認報告書

使用済燃料乾式キャスク仮保管設備（図1）

使用済燃料乾式キャスク仮保管設備増設工事の状況

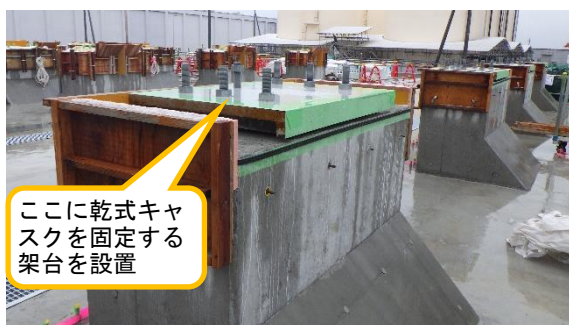
(写真 1) 乾式キャスクにおける支持架台の設置状況

- ・増設箇所において、乾式キャスクを固定する支持架台の設置工事が進められていた。（写真1）
- ・乾式キャスク等の移動に用いるクレーンのレールを設置するための溝が完成していた。（写真2）
- ・仮保管設備の外側はコンクリート壁が打設され、増設箇所の基礎との間は土砂で埋められていた。土砂の箇所は後々アスファルトで舗装するとのことである。（写真3）
- ・既設の保管エリアに乾式キャスクを増設する計画があり、既存の基礎を研る作業が行われていた。（写真4）
- ・現場確認時に作業は行われていなかったが、確認した範囲において、資機材の散乱等は確認されなかった。

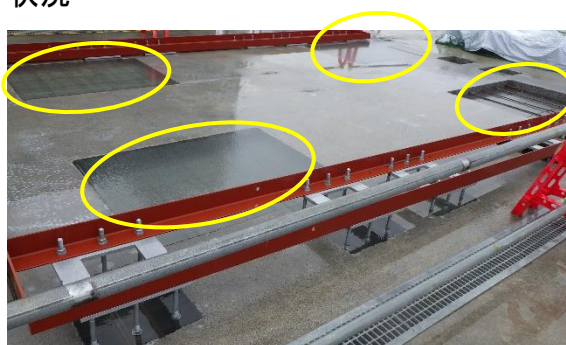
(写真 4) 基礎の研り作業の状況
※黄枠の箇所に写真 1 の支柱が設置される。
