福島第一原子力発電所現地確認報告書

令和8年4月8日（水）

- ・サブドレン集水タンク（No. 1～No. 7）（図1）
- ・高温焼却炉建屋南西側（集積作業用遠隔装置操作室）（図1）

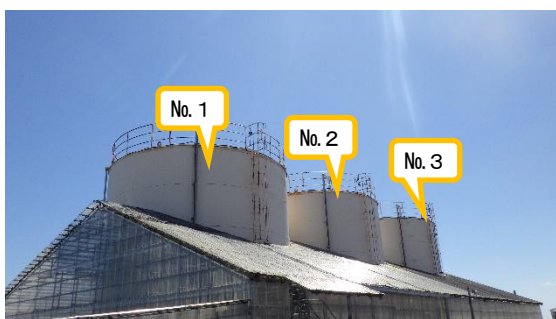
（写真1①）集水タンクNo. 1～3

今回は、サブドレン等から汲み上げた地下水を浄化処理する前に一時的に貯水する集水タンク^{*}の現況を確認した。（前回確認：令和7年8月28日）（写真1、写真2）

^{*}集水タンクは、1号機タービン建屋東側に3基（No. 1～3）、2号機タービン建屋東側に2基（No. 4～5）、3号機タービン建屋東側に2基（No. 6～7）の計7基設置されている。これらは設置箇所ごとに高さ約3mのコンクリート堰及び屋根が設けられているほか、各タンクの周囲にも小規模な堰が設けられている。

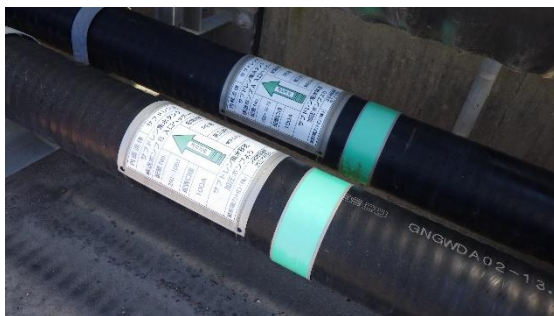
(写真 3 ①) 移送配管の様子①

- ・確認した範囲において、集水タンクや配管からの漏水等の異常は認められなかった。（写真3）

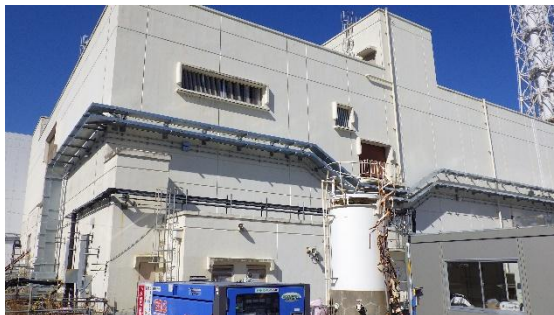
(写真 4 ①) 高温焼却炉建屋 (HTI 建屋)

ゼオライト土嚢等の回収作業は作業の効率化を図るため、集積作業と容器封入作業の2ステップに分かれており、現在、高温焼却炉建屋（以下「HTI建屋」という。）において、1ステップ目のゼオライト土嚢等の集積作業が遠隔装置等により進められている。

今回、HTI建屋の南西側に設置されている集積作業用遠隔装置操作室において、その作業状況を確認した。

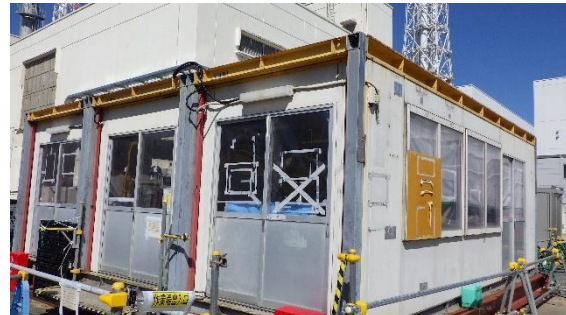
(写真 4 ②) 集積作業用遠隔装置操作室

- ・遠隔装置操作室では10名前後の作業員がHTI建屋内の作業状況について、モニターを通して確認していた。（写真4）
