福島第一原子力発電所現地確認報告書

2号機燃料取り出し用構台（図1）

2号機燃料取り出しに向けた作業訓練の状況

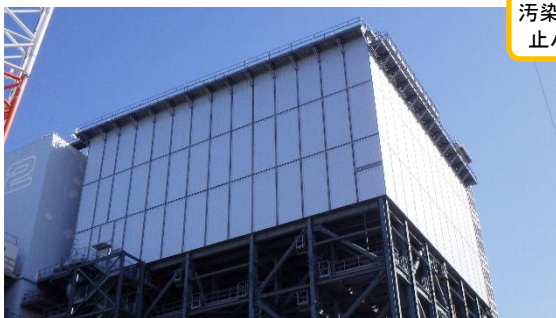
(写真1) 燃料取り出し用構台外観

今回、2号機燃料取り出し用構台^{※1}に設置されている燃料取扱設備^{※2}を遠隔操作により原子炉建屋内の使用済燃料プールに移動させ、プール内の燃料を取り出すための作業訓練の状況を確認した。（前回確認：令和8年2月20日）（写真1）

使用済燃料プールに保管されている燃料の取り出し作業を行うため、原子炉建屋南側に隣接する位置に設置した構造物。

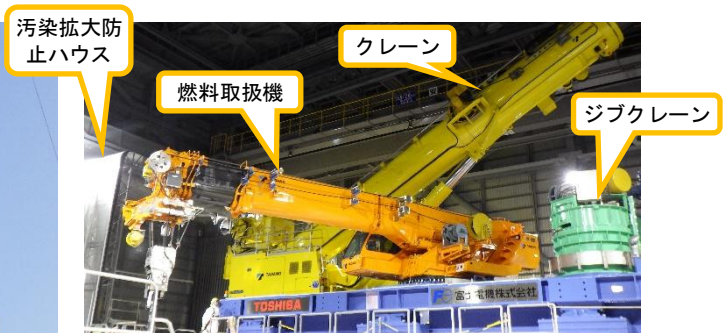
(写真2①) 燃料取扱設備の設置状況

- 燃料取り出し用構台（最上階）の現地確認時には、走行台車に載せられた燃料取扱設備の現場作業員による目視点検のほか、遠隔操作による原子炉建屋内への移動作業が行われていた。（写真2）
- 原子炉建屋内への設備移動にあたっては、原子炉建屋内からの放射性物質の流入を防ぐための措置として、走行台車を含めた設備全体と原子炉建屋内の開口部を汚染拡大防止ハウスで覆っていた。（写真3）
- 設備移動時には現場作業員と遠隔操作室の作業員との間で確認を行いながら慎重に作業が進められていた。
- その後、遠隔操作室の現地確認時には、原子炉建屋内に移動した燃料取扱設備を用いたキャスク取扱訓練が行われており、一つ一つの工程について確認を行いながら慎重に作業が進められていた。
- 東京電力によれば、本年度第1四半期からの使用済燃料取り出しに向け、現時点で作業は順調に進んでいるとのことであった。

燃料取扱設備は、走行台車、キャスクを吊り上げるためのクレーン、燃料を取り扱う燃料取扱機及びキャスクの蓋を吊り上げるジブクレーンで構成されている。燃料の取り出しは、①空のキャスクを使用済燃料プールへ移動、②キャスクの蓋を開放、③燃料をキャスクに装填、④キャスクの蓋を閉じる、⑤キャスクを燃料取り出し用構台へ移動の順で実施される。
