## 第2 廃炉の進捗状況

## 2 廃炉の主な出来事（令和7年度の進捗状況）

#### (1) 福島第一原子力発電所の廃炉の進捗状況

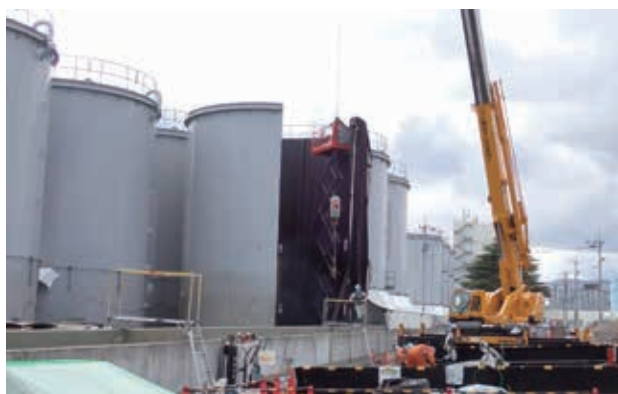
J 9 エリアにおける溶接型タンク解体作業の実施状況（令和 7（2025）年 4 月時点、福島県撮影）

ALPS 処理水の海洋放出により不要となったタンクのうち、J 9 エリアの溶接型タンクについて、令和 7（2025）年 9 月にタンク 12 基の解体作業が完了した。その後、タンク周囲の堰などの付帯設備の撤去が行われた。また、J 8 エリアの溶接型タンクについては、処理途上水を移送した上で、令和 8（2026）年 1 月に解体作業が開始され、令和 8（2026）年 3 月までに 9 基中 3 基の解体作業が完了している。

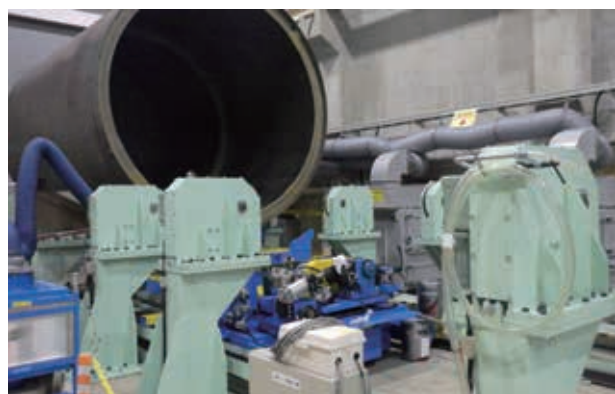
横置きタンクの解体試験の実施状況（令和 7（2025）年 2 月の火災の発生場所、同年 7 月時点、福島県撮影）

横置きタンク（通称、ブルータンク）は、震災直後に高濃度の放射性物質を含む濃縮廃液等の貯留に使用されていたものであり、使用後、水抜きされ、構内に 367 基（うち 28 基が未使用）が仮置きされている。令和 7（2025）年 2 月に、東京電力が未使用タンク（内部の汚染なし）を用いた除染・解体試験中に火災が発生し、以降、当該試験を中断していた。東京電力は、同年 6 月に、火災の原因及び対策の方向性について公表するとともに、令和 8（2026）年 1 月には、再発防止に必要な設備改修（切削油の種類、ダクトの構造等の見直し等）を完了したことから、同月から、未使用タンクの解体作業を再開した。同年 3 月現在、未使用タンク全 28 基のうち、22 基の解体が完了している。

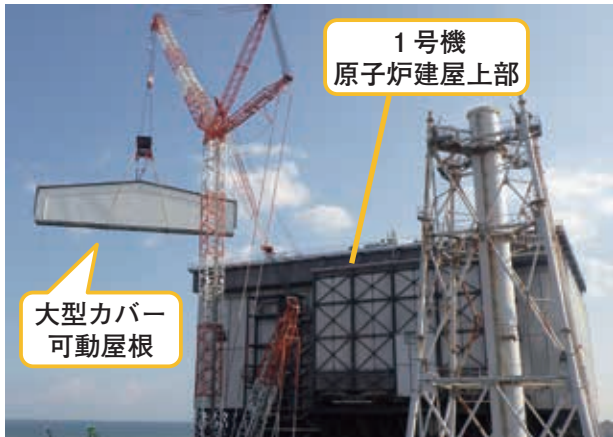
1号機原子炉建屋上部を覆う大型カバーの設置作業の実施状況（令和7（2025）年11月時点、福島県撮影）

1号機では、燃料プール周辺に原子炉建屋の鉄骨等がガレキとして崩落しており、作業に支障があることから、東京電力では、放射性物質の飛散を抑えるため、原子炉建屋を覆う大型カバーを設置し、大型カバー内でガレキの撤去及び燃料プール周辺の除染・遮へい等を実施した上で、燃料を取り出す方針としている。令和7（2025）年11月までに、大型カバー屋根の土台となる仮設構台、下部架構、上部架構及びボックスリングの設置が完了した。同月から可動屋根の設置作業が開始され、令和8（2026）年1月に大型カバーの設置が完了した。その後、大型カバー付帯設備（換気設備、ダスト放射線モニタ等）が設置された他、同年1月から3月にかけて、大型カバーの内部にガレキ撤去用天井クレーンが設置された。燃料取り出しの開始時期は2027～2028年度と計画されている。

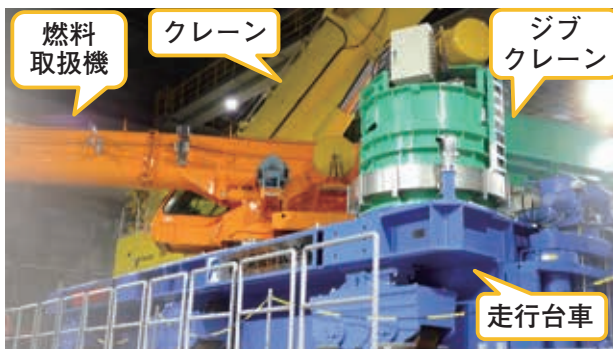
2号機燃料取り出し用構台における燃料取扱設備の設置状況（令和7（2025）年9月時点、福島県撮影）

令和7（2025）年5月には、燃料取扱設備の燃料取り出し用構台内部への吊り込みが完了し、同年10月には落成検査が実施され、11月から原子炉建屋内の単体動作確認が開始された。その後、令和8（2026）年3月に使用前検査に合格したことをもって、当該設備の設置が完了した。併せて、燃料プール内の燃料輸送容器を扱う場所（キャスクピット）の底部の清掃が、令和7（2025）年11月に完了した。今後、2026年度第1四半期から、燃料プールからの燃料取り出しが開始される予定である。

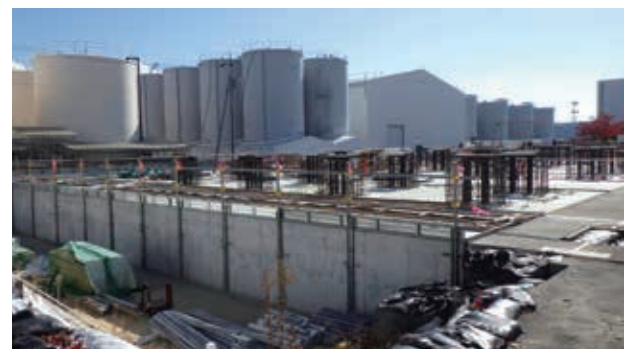
使用済燃料乾式キャスク仮保管設備の増設工事（コンクリート打設）の実施状況（令和7（2025）年11月時点、福島県撮影）

使用済燃料乾式キャスク仮保管設備には、令和8（2026）年3月末時点で、使用済燃料3,965体が保管されており、保管容量が満量となっていることから、東京電力は、当該設備の使用済燃料の保管容量を2,070体分増設させる計画である。令和7（2025）年8月に、当該増設の計画変更が原子力規制庁により認可され、現在、増設工事が進められている。増設工事の完了は、2026年度内の予定である。

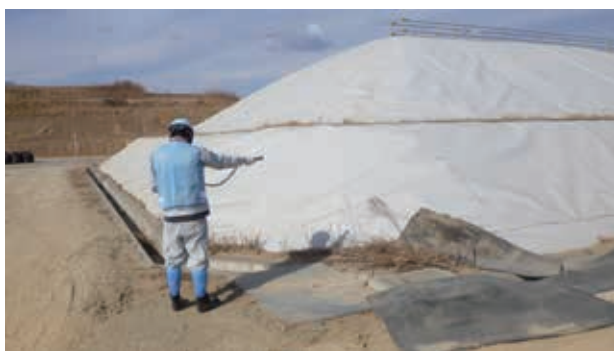
覆土式一時保管施設（一時保管エリアL）におけるガレキ類の保管状況（令和8（2026）年2月時点、福島県撮影）

東京電力は、中長期ロードマップに示された「2028年度までに、水処理二次廃棄物及び再利用・再使用対象を除くすべての固体廃棄物の屋外での保管を解消する」という目標の達成に向けて、ガレキ類の焼却、切断、破碎などの処理を行った上で、容器に収納し、屋内保管に集約する計画を進めている。このうち、覆土式一時保管施設（一時保管エリアL）では、令和6（2024）年度から遮へい用の覆土の除去が行われた後、放射性ダストの飛散防止のためのテントを設置した上で、令和7（2025）年6

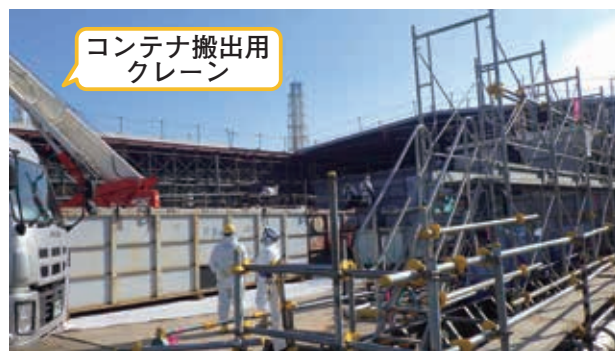
ガレキ類一時保管エリアNにおける汚染土壌のコンテナへの収納作業の実施状況（令和8（2026）年2月時点、福島県撮影）

月から、保管されていたガレキ類を細断・減容の上でコンテナに収納する作業が開始された。また、一時保管エリアNでは、同年6月から、放射性物質に汚染された土壌をコンテナに収納する作業が開始された。コンテナに収納された廃棄物は、遮へい機能を有する固体廃棄物貯蔵庫に移送され、屋内保管されている。
