## 福島第一原子力発電所現地確認報告書

2号機燃料取り出し用構台（遠隔操作室）（図1）

2号機燃料取り出し作業の状況

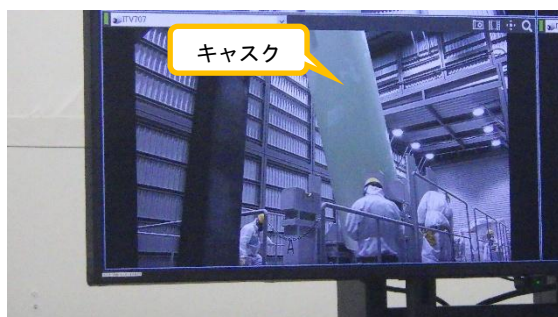
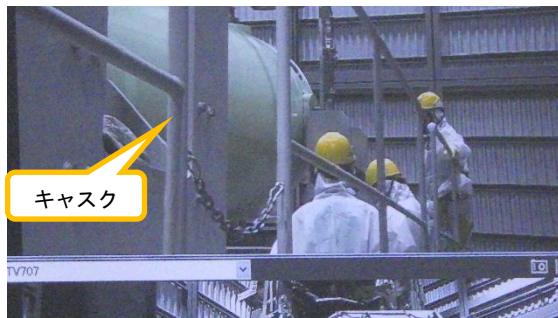
(写真 1－1) 輸送用車両へのキャスク吊り下ろし作業の状況① (キャスクの横倒し作業中)

(写真 1－2) 輸送用車両へのキャスク吊り下ろし作業の状況② (キャスクの横倒し作業中)

(写真 1－3) 輸送用車両へのキャスク吊り下ろし作業の状況③ (キャスクの横倒し作業後)
