第4回 新川・宮川浸水対策検討会 浸水対策

令和6年6月5日

福島県いわき建設事務所

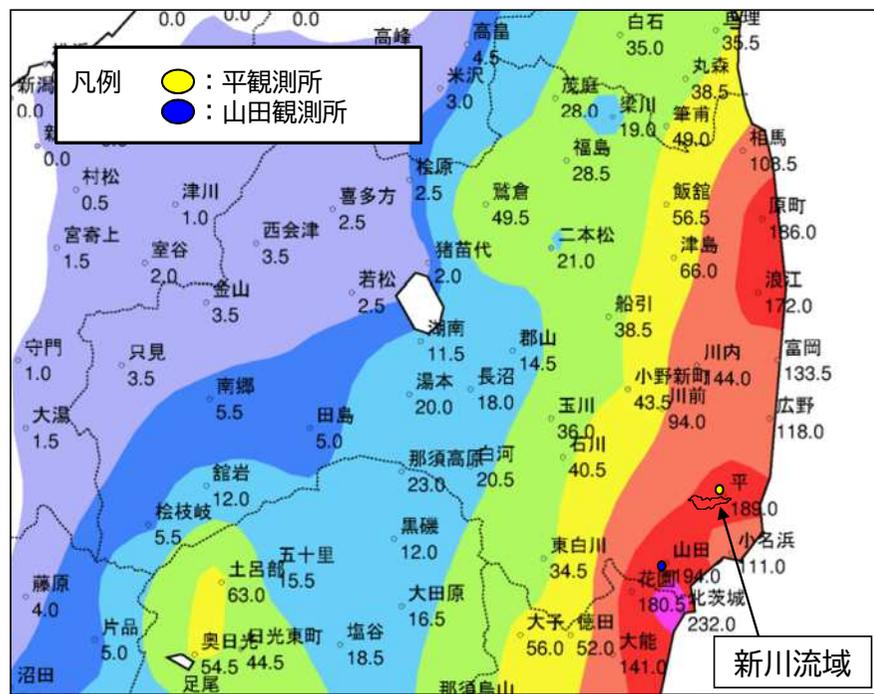
24時間雨量分布図

○近傍の雨量観測所における最大24時間雨量は以下のとおり。

(気象庁) いわき市平^{たいら}：189mm いわき市山田町^{やまだまち}：194mm

(県) 大利^{おおり}観測所：267mm 水防いわき観測所：181mm

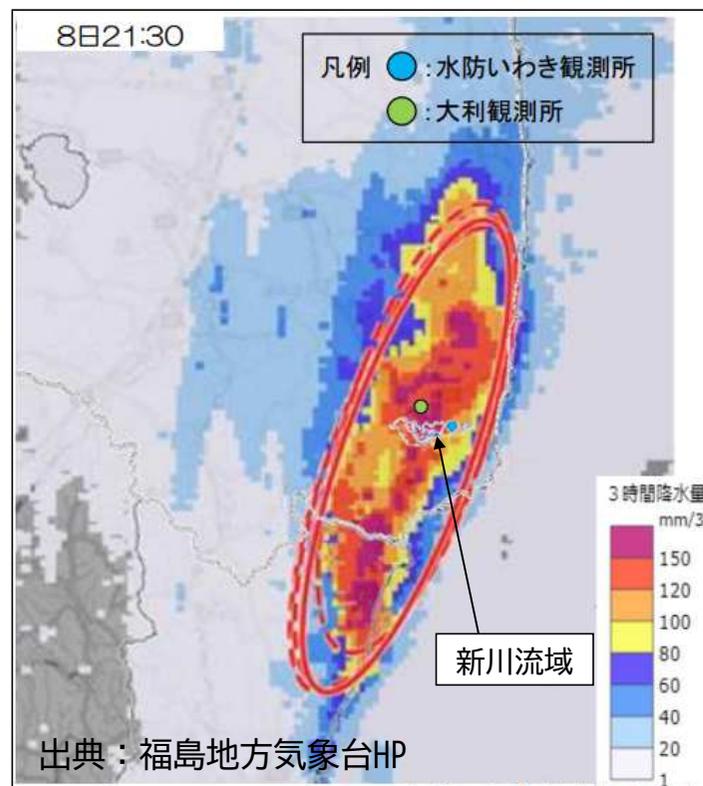
線状降水帯発生状況

○福島県いわき市では、日本の南で発生した台風13号の影響により、8日夜から9日朝にかけて、局地的に激しい雨を記録した。8日夜には、本県で初となる線状降水帯が発生した。

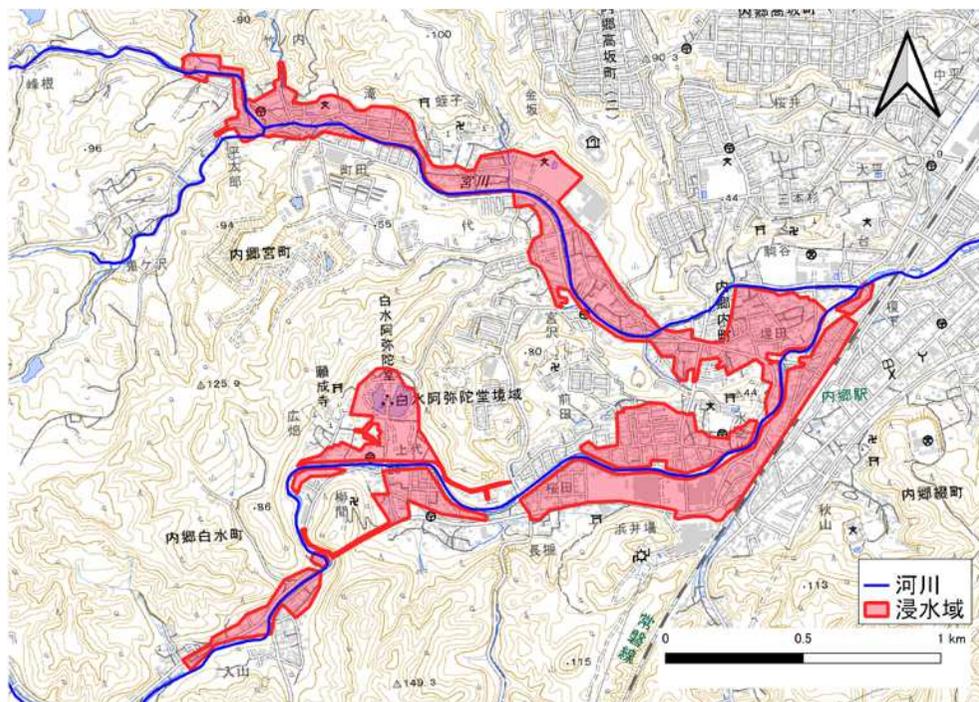
浸水実績図

- 新川・宮川上流部で特に大きな雨が降ったことで内郷地区に大規模な浸水被害が生じた。
- 浸水実績を整理し、氾濫解析により令和5年洪水の再現性の確認と、氾濫要因の分析を行った。
- 右図で示した4地域については、氾濫の要因が比較的複雑であることから、氾濫のプロセスを氾濫解析により検証した。

※浸水域は、浸水被害調査、ヒアリング、市の罹災証明書より推定。
 ※ JR常磐線より東側については、内水氾濫による影響が大きいため、本検討の対象外とした。

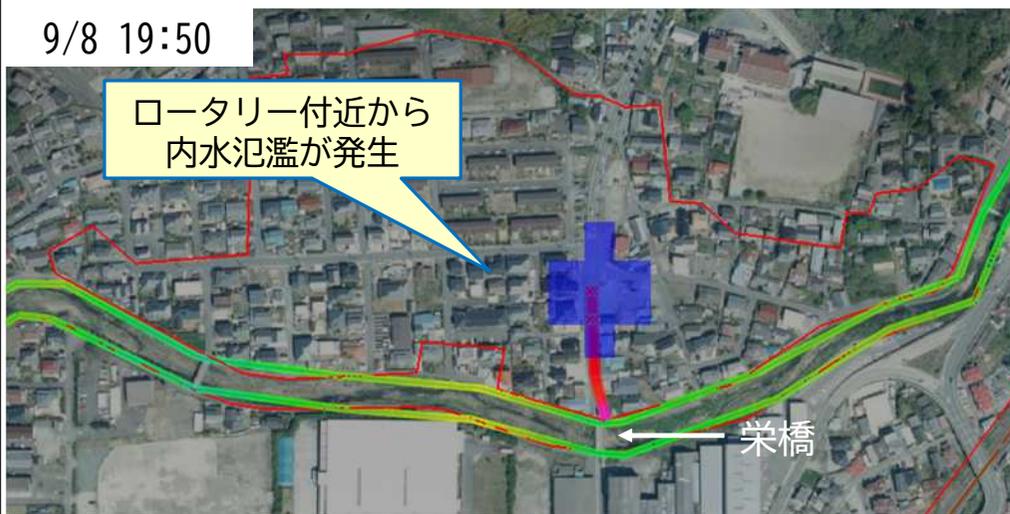
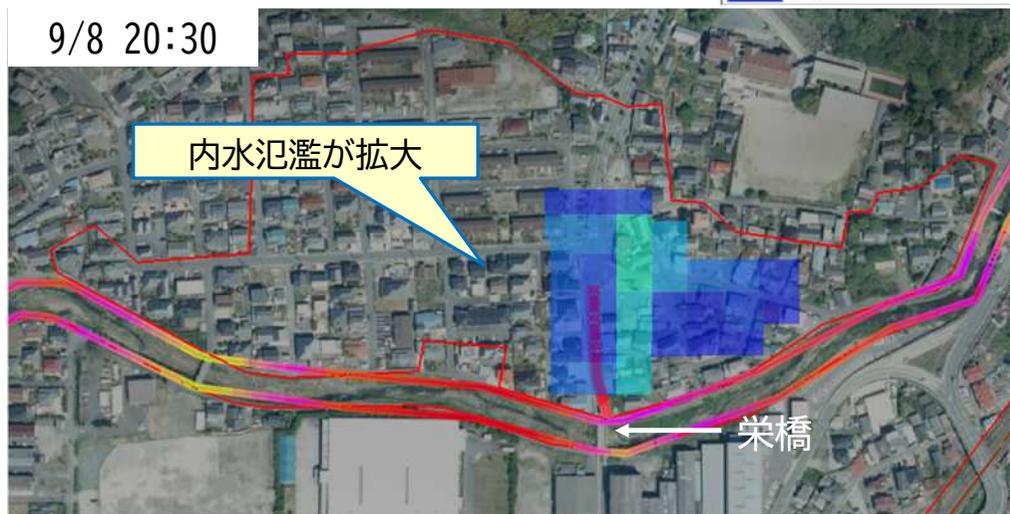
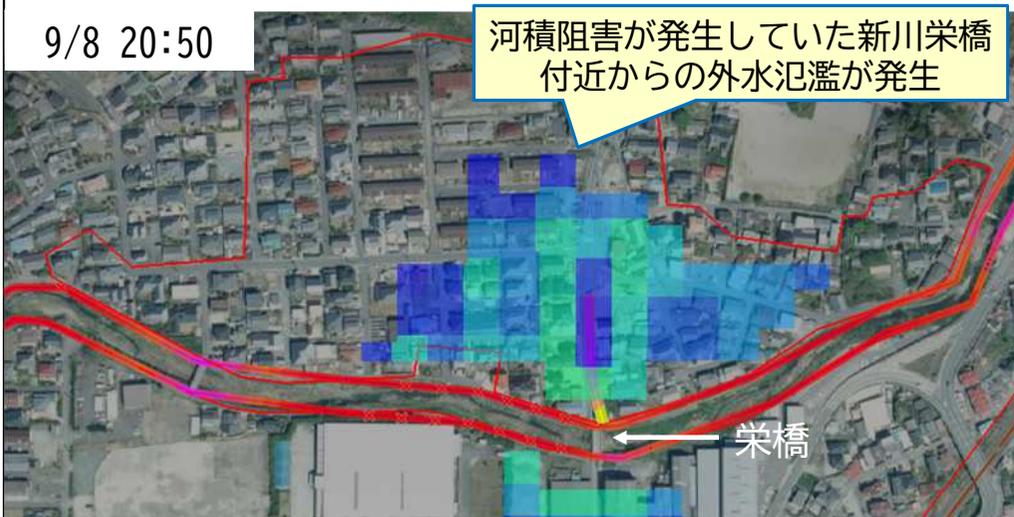
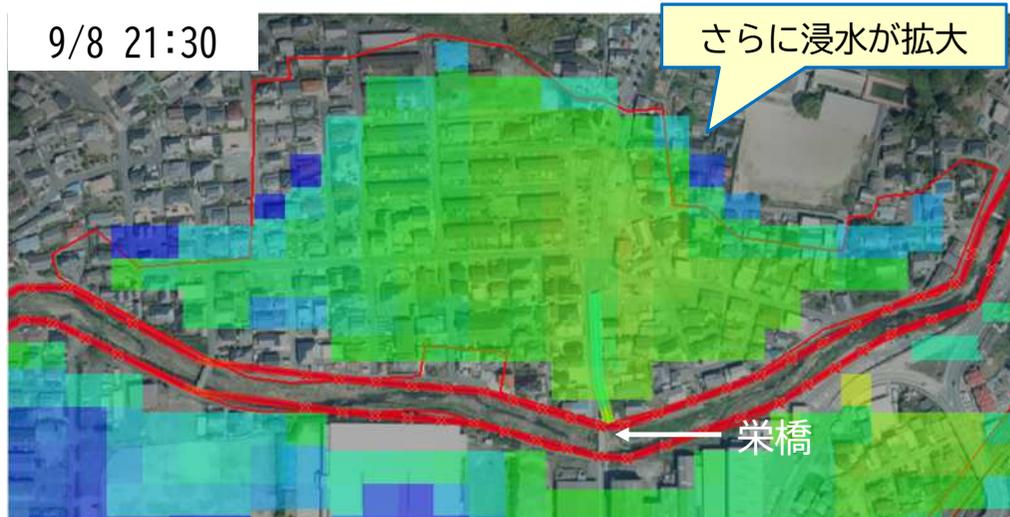
➤ 内郷内町付近（新川）

- 流下能力が小さい上流の河道に対して、流下能力を超える流量が発生したことが大きな要因と考えられる。
- 加えて、橋梁における流木等の河積阻害が氾濫を更に助長する結果となっている。
- 内郷内町においては、内水氾濫が発生し拡大しているところに、外水氾濫が重なり浸水が一気に拡大している。内水氾濫は、地形の影響で水路の排水能力が不足することに加え、新川の水位が上がった影響によると考えられる。
- 新川には、宮川と比べると治水検討上考慮すべき沢は多く存在しないが、栃窪沢からは水路閉塞による溢水が発生し、道路を流れ浸水が拡大した可能性が高い。

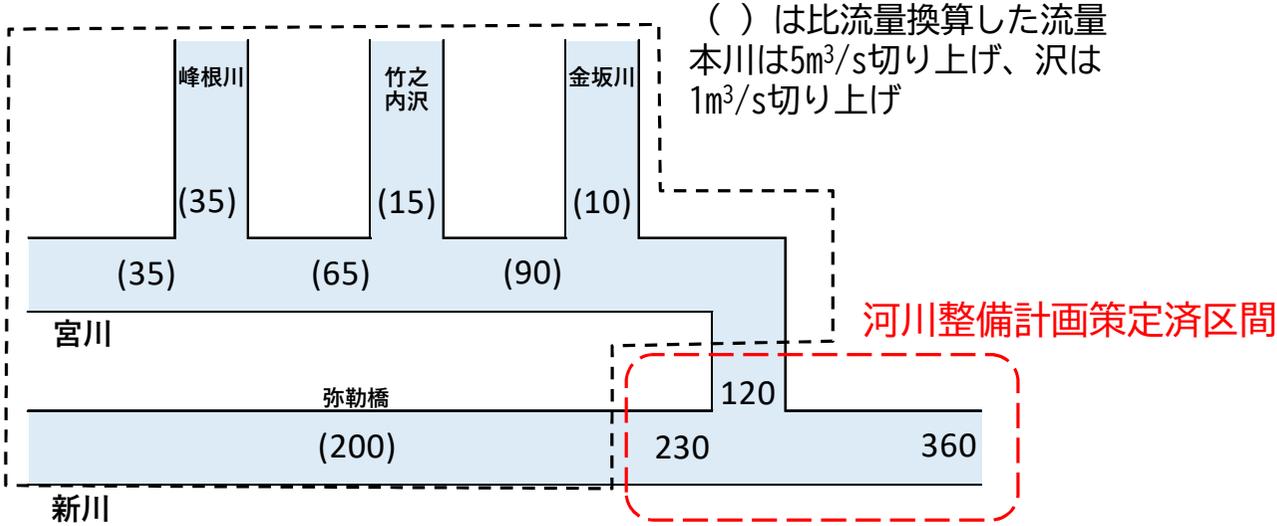
対策規模	河川整備計画規模(案)
目標	河道改修等のハード対策により洪水被害を防ぐ
対象とする規模	<p>・計画規模: 1/50(時間雨量64mm/h) <small>※確率および雨量は小名浜降雨強度式による評価</small></p> <p>・計画流量</p>

<p>() は比流量換算した流量 本川は5m³/s切り上げ、沢は1m³/s切り上げ</p> <p>河川整備計画策定済区間</p> <p>※ 計画規模及び計画流量については、今後の河道計画の検討及び予備設計により詳細に精査する。</p>
対策の考え方	<p>● 上記、計画高水流量をH.W.L.以下で流下させるための河道および洪水調節施設を整備する。</p>

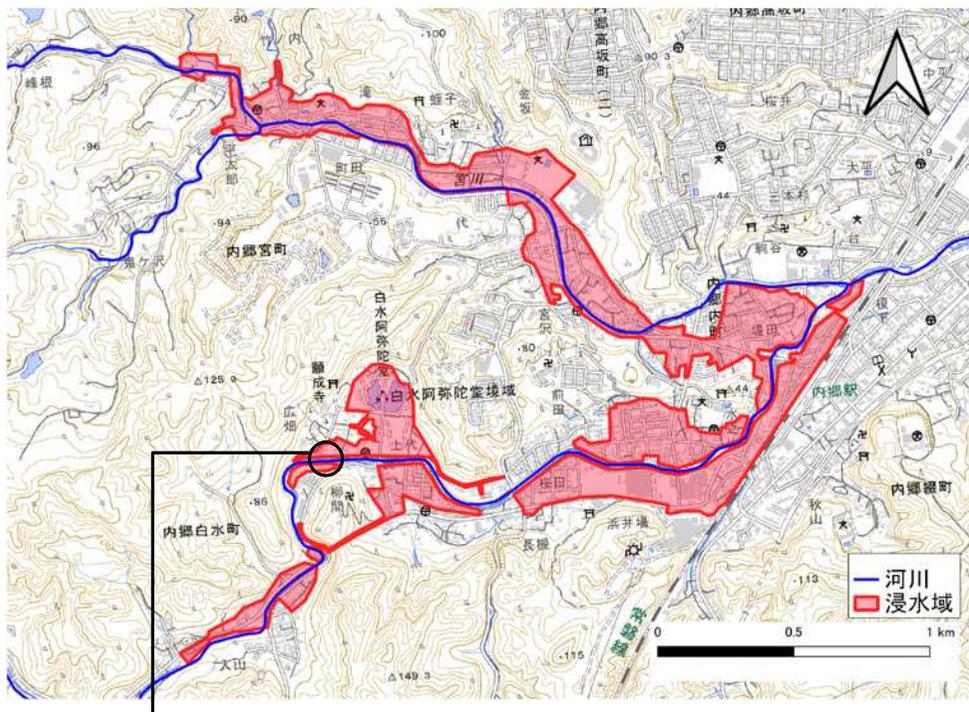
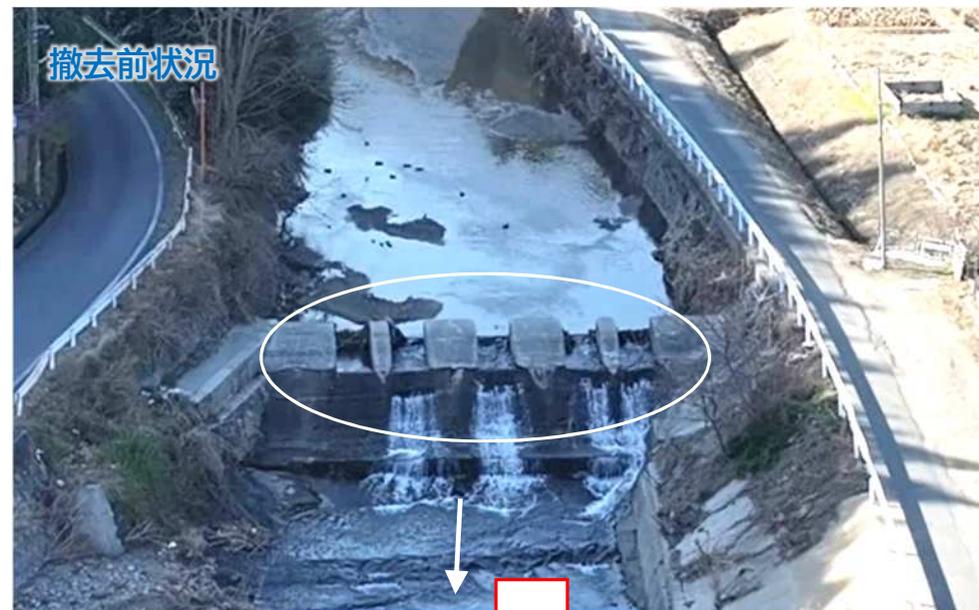
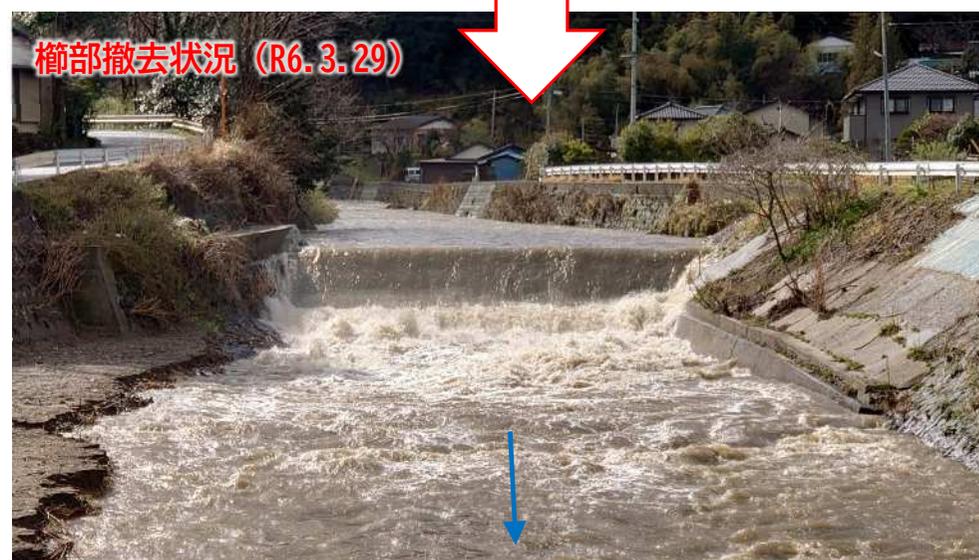
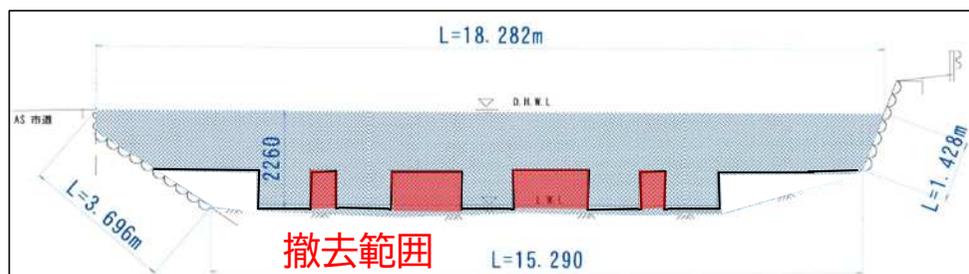
③白水川堰の一部撤去（新川）

- 新川に位置する白水川堰の櫛部分の撤去を令和6年3月に完了。
- 流下能力が約2倍に増加した。また、上流部の流下能力も向上した。

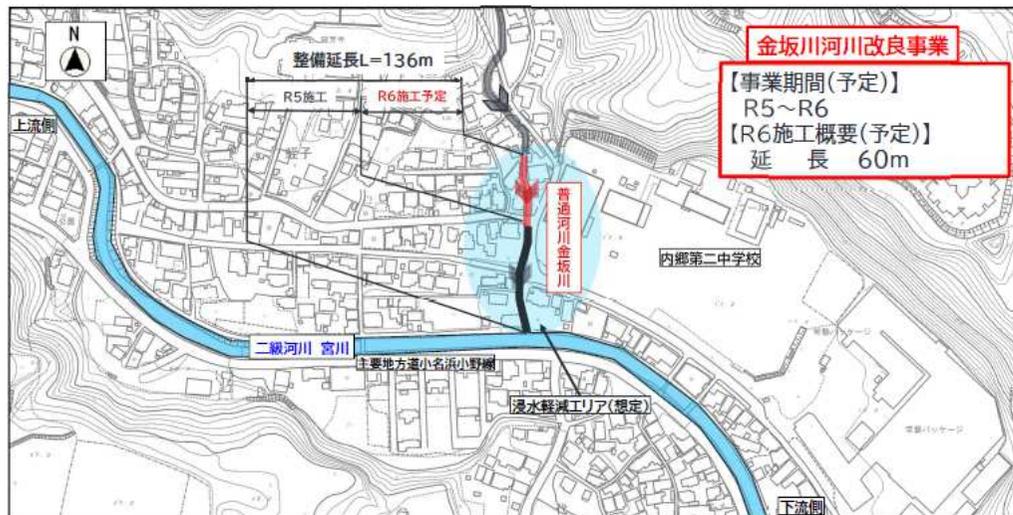
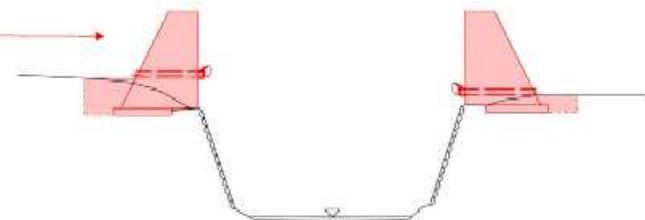
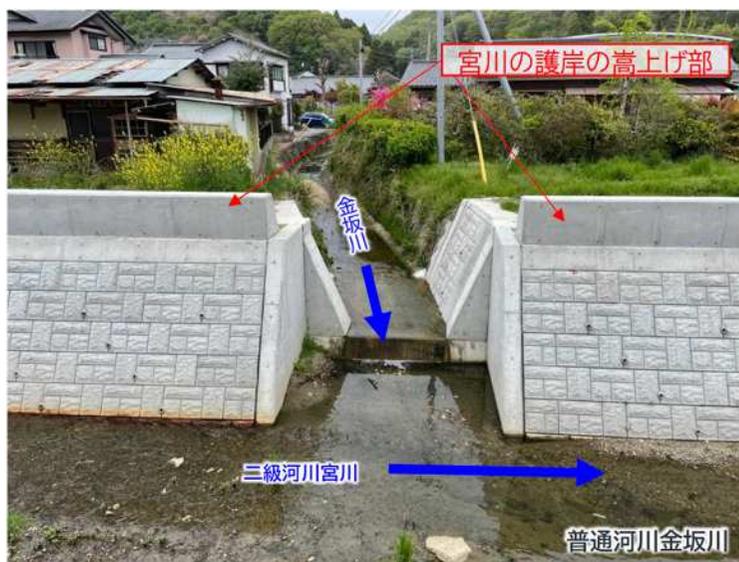
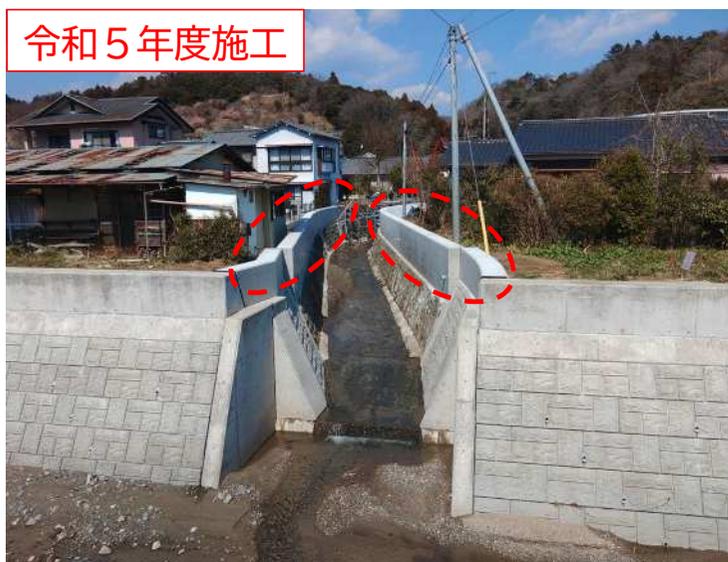
⑤金坂川溢水対策（宮川）

- 豪雨時に浸水被害が発生している内郷宮町蛭子地内（普通河川金坂川周辺）における浸水被害軽減のため、宮川の護岸嵩上げの高さに合わせ、金坂川既存護岸の嵩上げを実施中。

- 下流側の整備を令和5年度に終え、上流側を令和6年度に実施予定。
（整備延長計136m）

コンクリート嵩上げ工
最大嵩上げ高 120cm

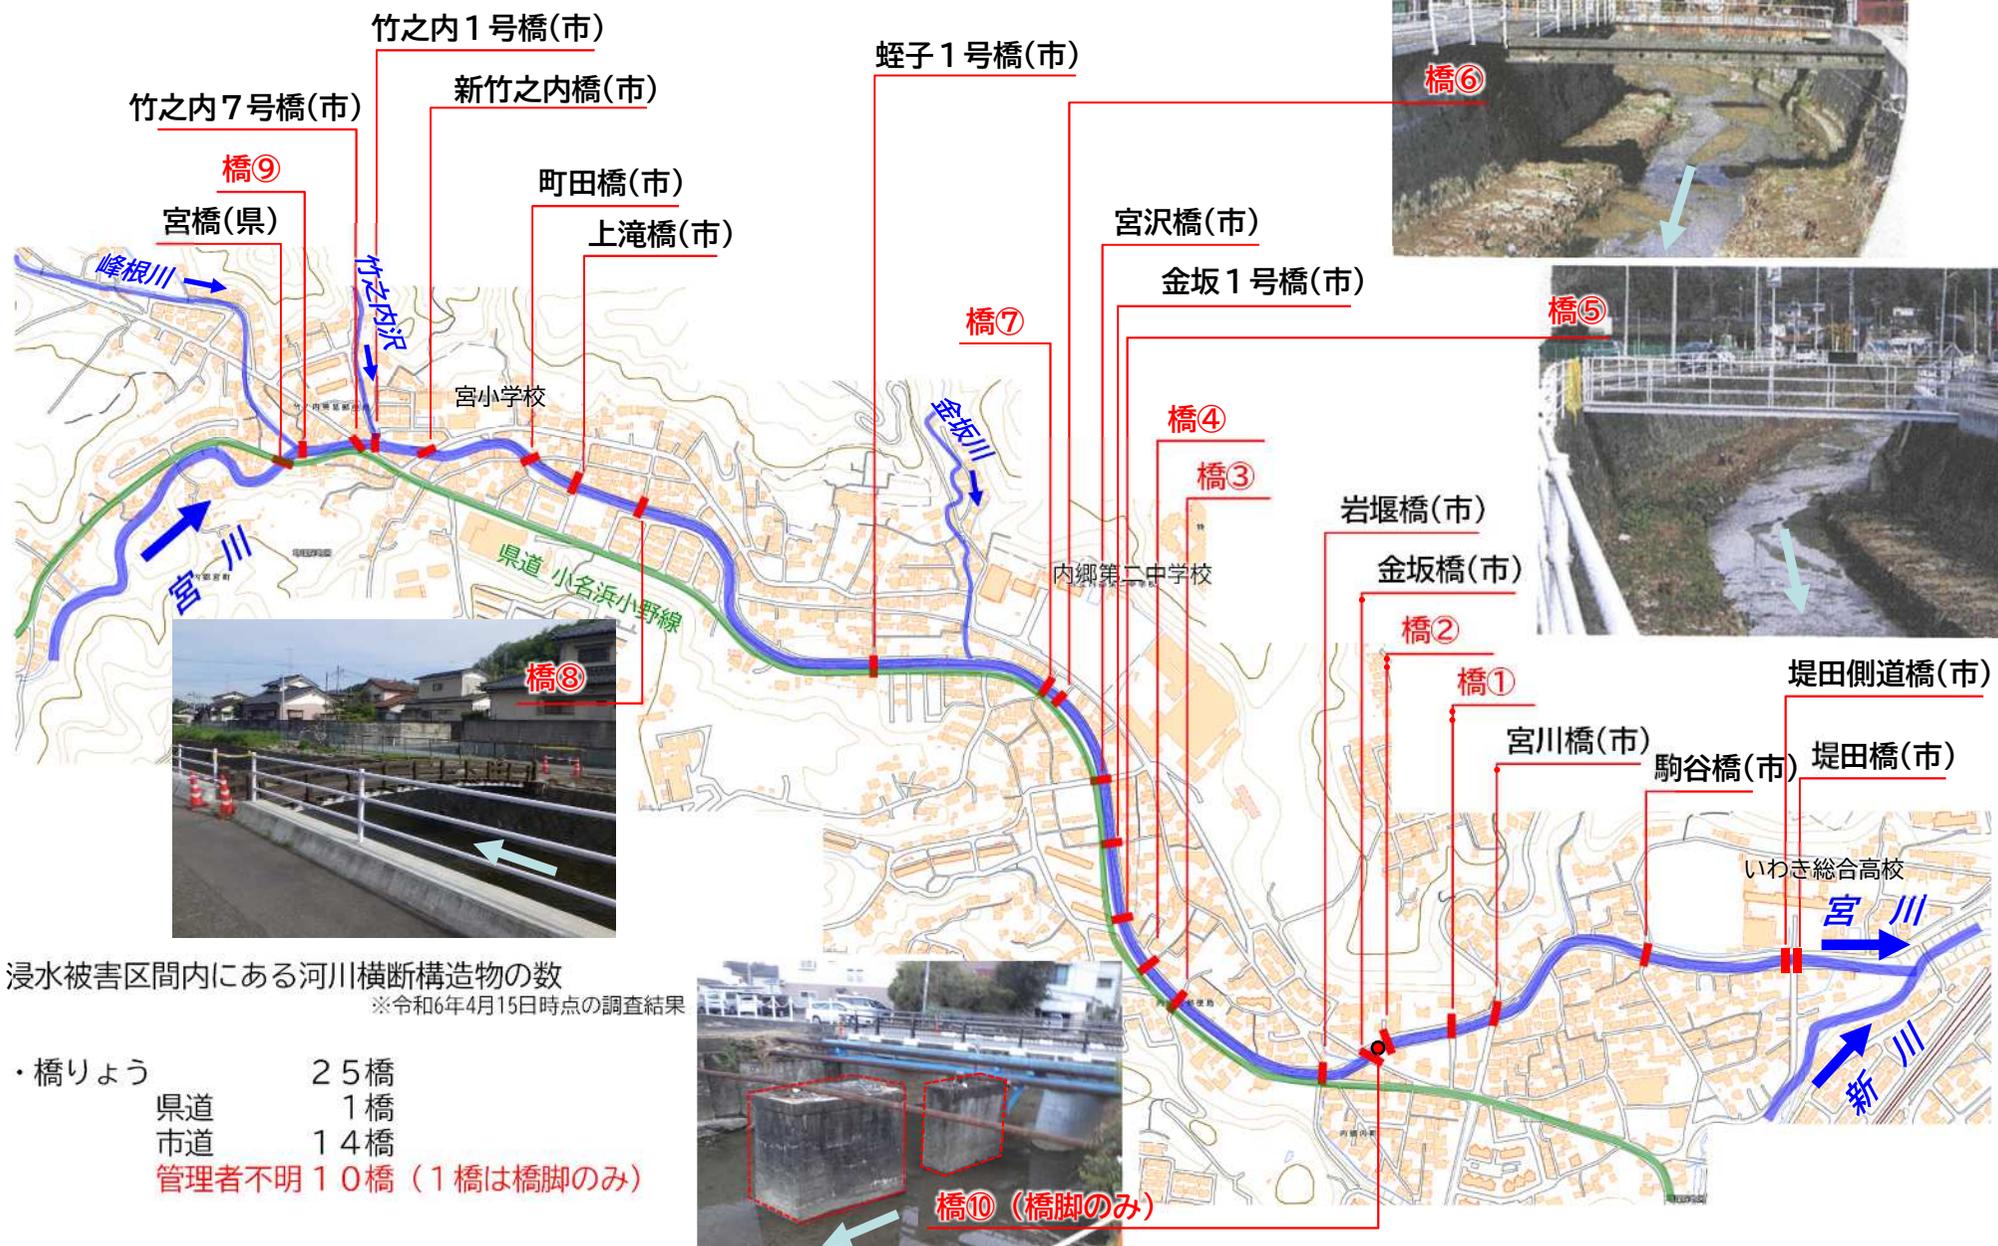
⑥利用されていない橋梁の撤去（宮川）

- 管理者不明橋のうち、利用されていない橋梁の撤去を実施予定。
- 利用実態を調査し、沿川住民の理解を得ながら順次撤去していく。

浸水被害区間内にある河川横断構造物の数
※令和6年4月15日時点の調査結果

・橋りょう	25橋
県道	1橋
市道	14橋
管理者不明	10橋（1橋は橋脚のみ）

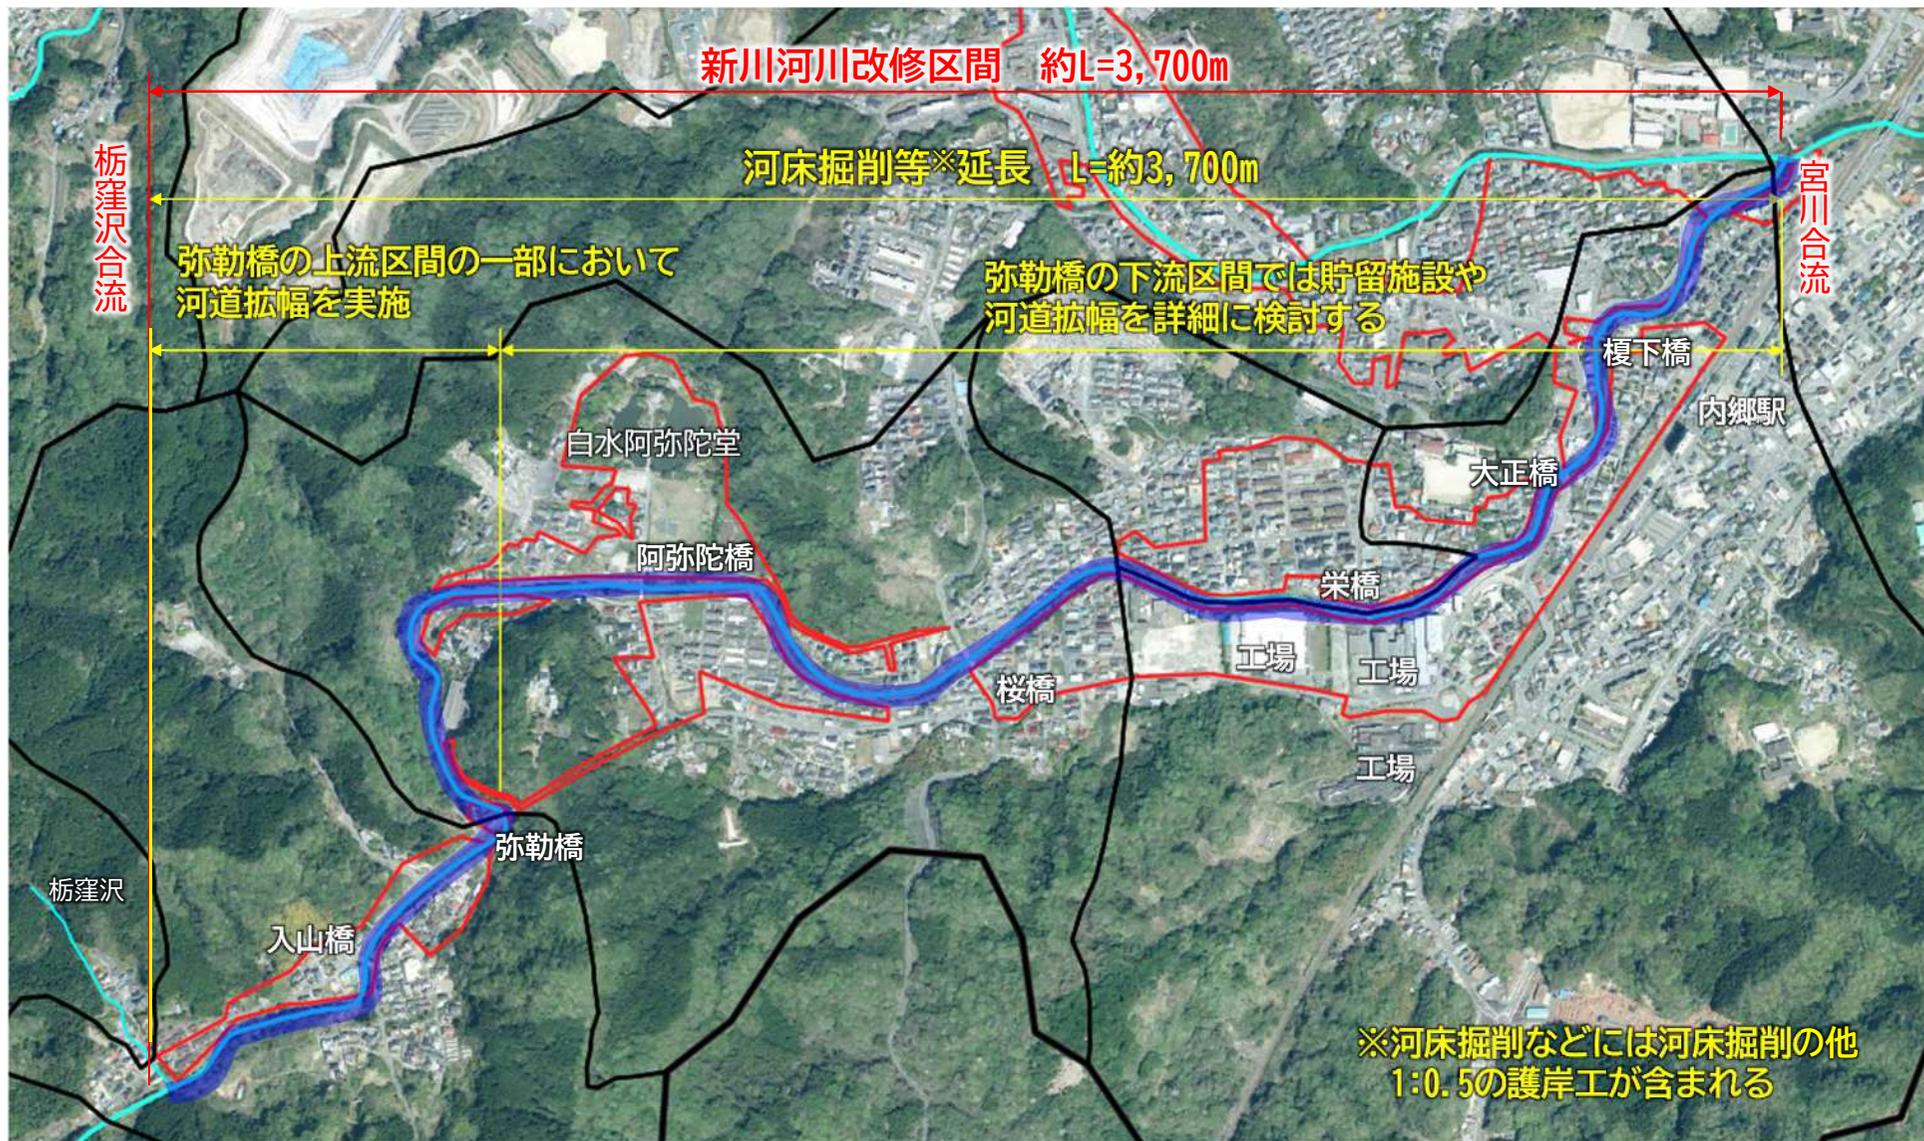
改修計画(案) 新川

- 河床掘削等を全区間で実施
- 弥勒橋上流の一部区間では河道拡幅を実施
- 弥勒橋下流では家屋の補償戸数等や土地の状況を詳細に検討し貯留施設や河道拡幅を検討し改修を決定する

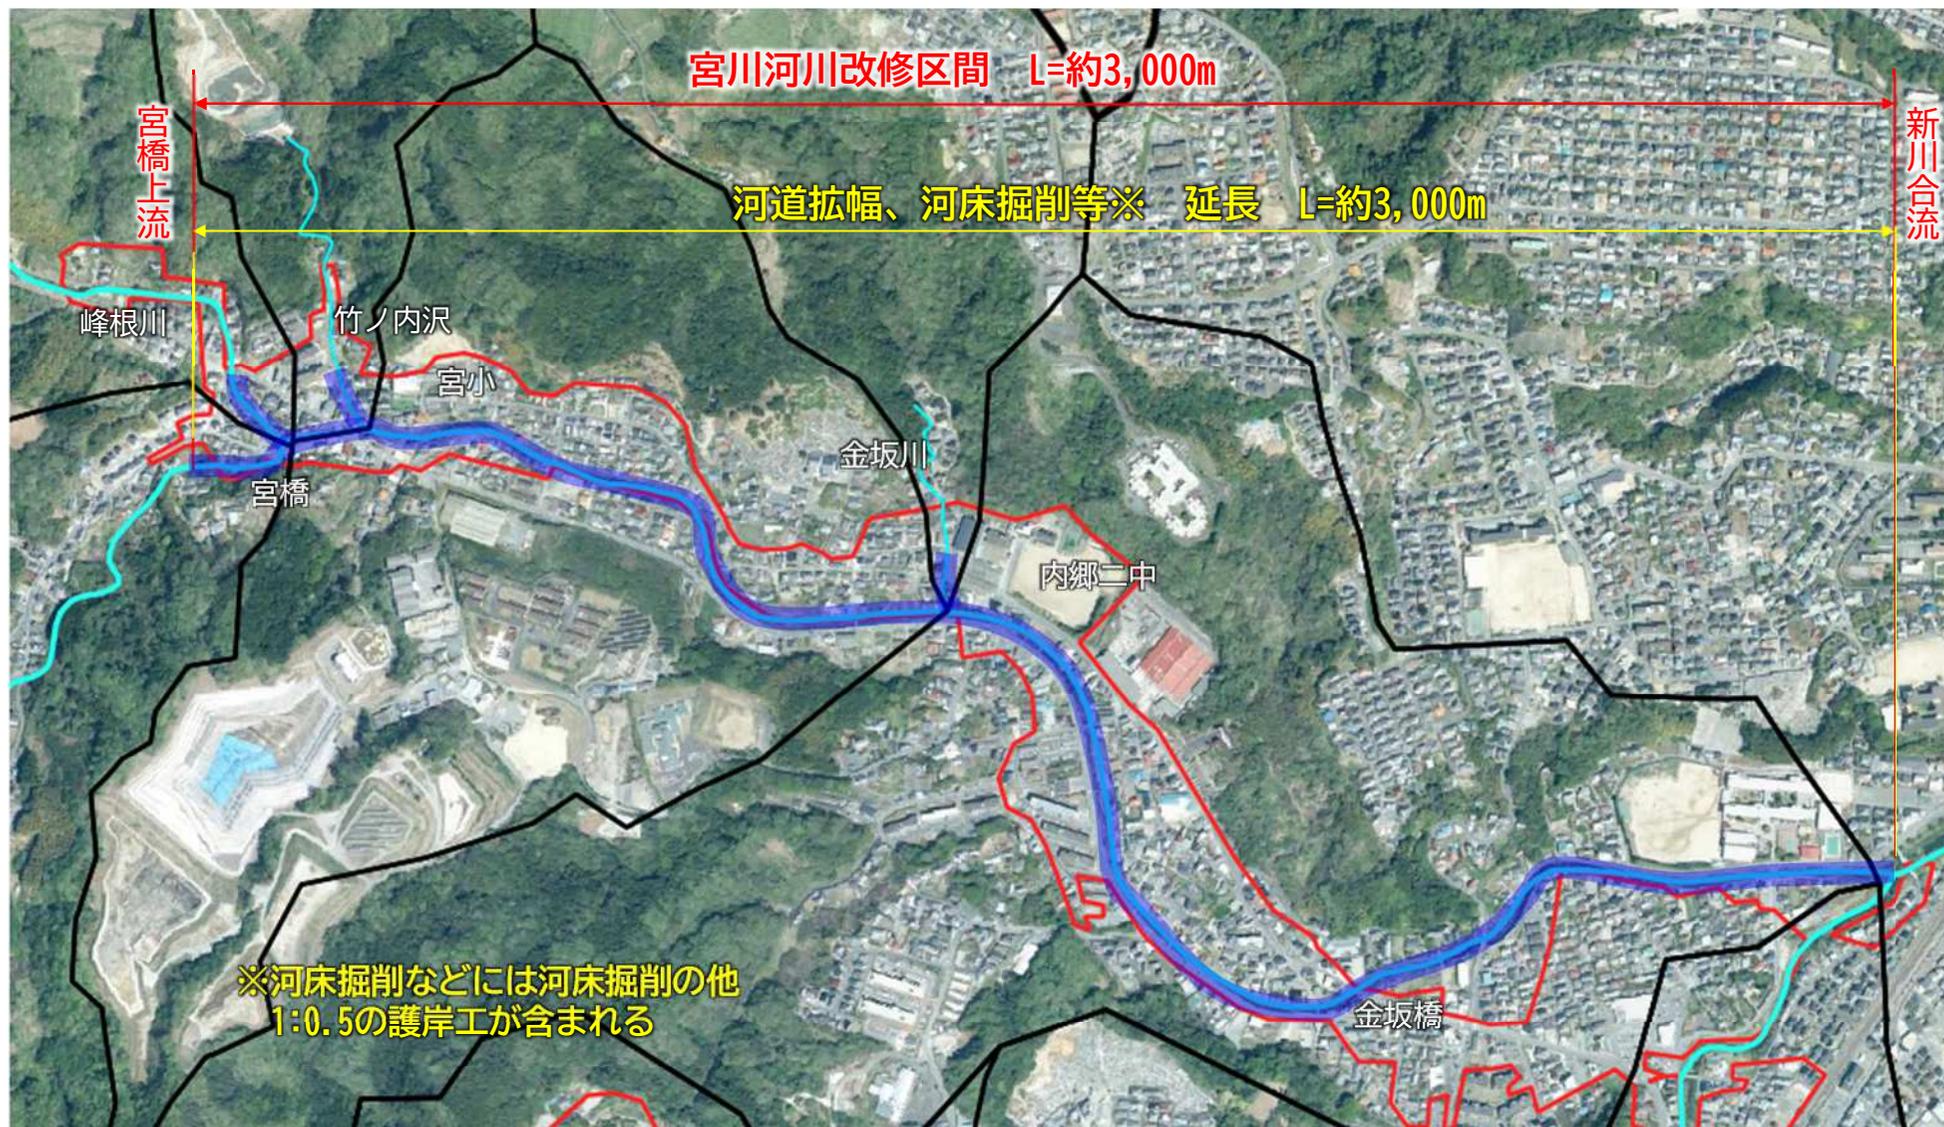
改修計画(案) 宮川

- 河床掘削等を全区間で実施
- 概ね全区間にて河道拡幅の実施が必要となる

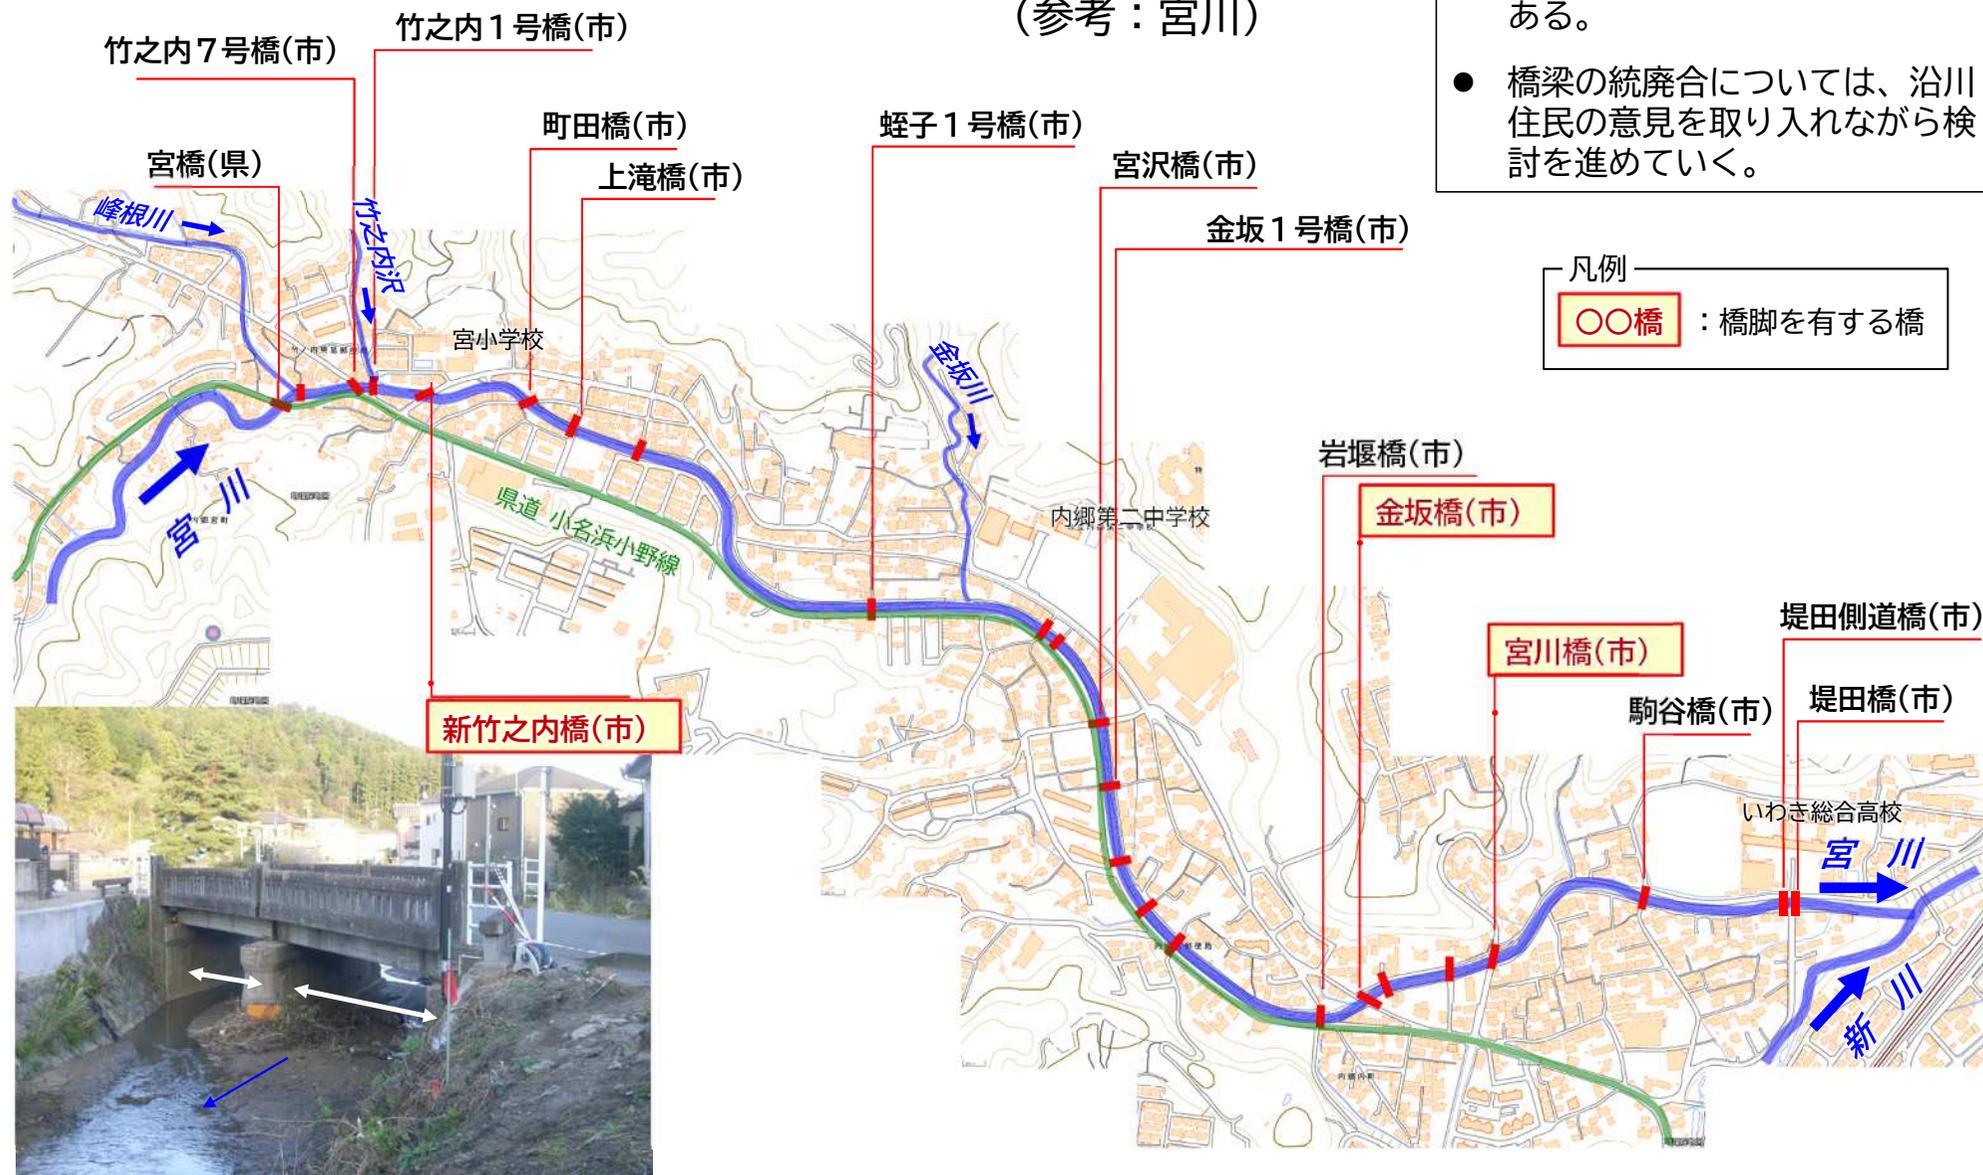
(参考：宮川)

- 外水対策に合わせ、基準径間長や桁下余裕高の基準を満たす橋梁への架け替えを行う（新川・宮川）

- 橋梁の改修と同時に、通水阻害となる地点を可能な限り減らすことを目的に、道路ネットワーク、避難経路等を考慮した橋梁の統廃合を検討していく必要がある。
- 橋梁の統廃合については、沿川住民の意見を取り入れながら検討を進めていく。

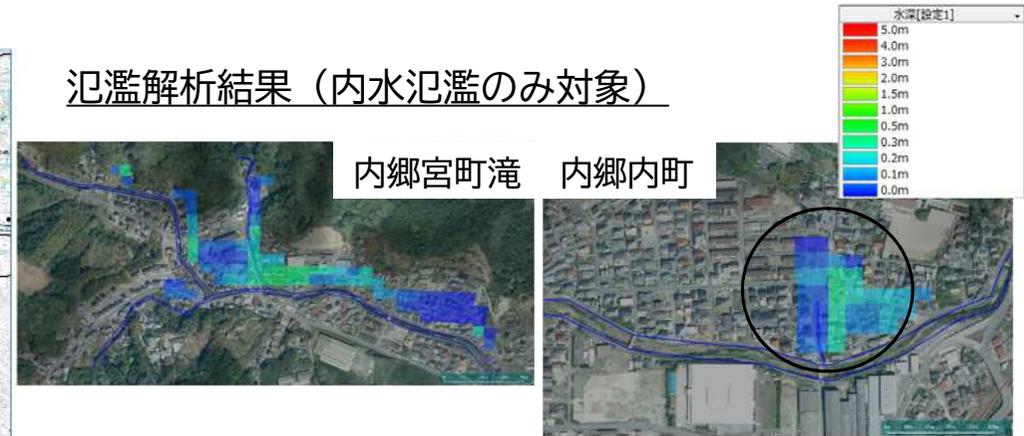
氾濫解析結果（内水氾濫のみ対象）

※ 支川単独の氾濫解析により算定。

※ 氾濫解析上では、竹之内沢、峰根川、金坂川と内郷内町のロータリーから続く排水路のみをモデル化しているが、実際には細かな排水路からの内水氾濫も発生しているため解析結果より広域で内水氾濫が発生している可能性がある。

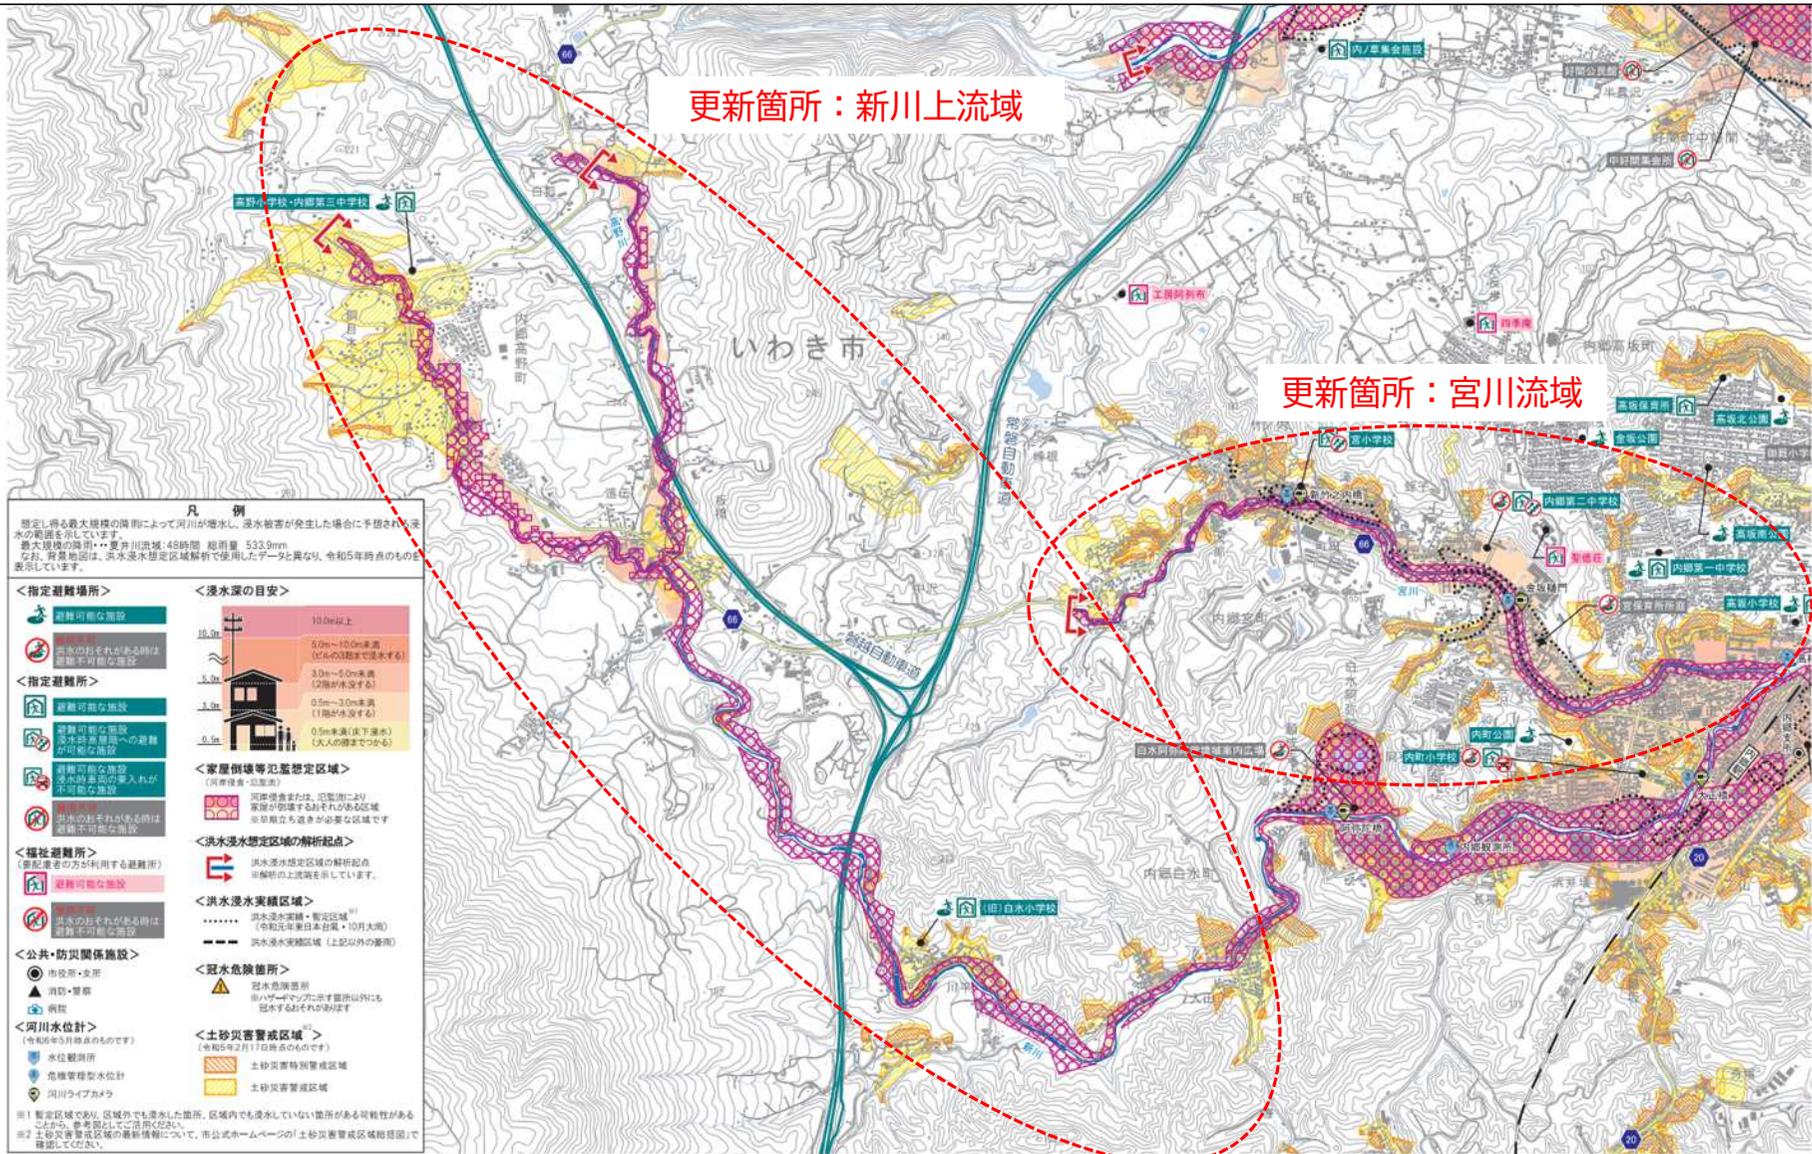
新川・宮川・高野川・好間川ハザードマップ抜粋

- 空白地帯となっている宮川、新川上流区間の浸水想定区域図を整備した。
- 県が令和6年3月に浸水想定区域図を、市が令和6年5月にハザードマップを公表済み。
- 令和6年6月に内郷地区の各世帯にハザードマップを配布予定。
