中間貯蔵施設事業において発生した事故事例と対応等について（2026年3月環境安全委員会報告以降）

2026年10月

環境省

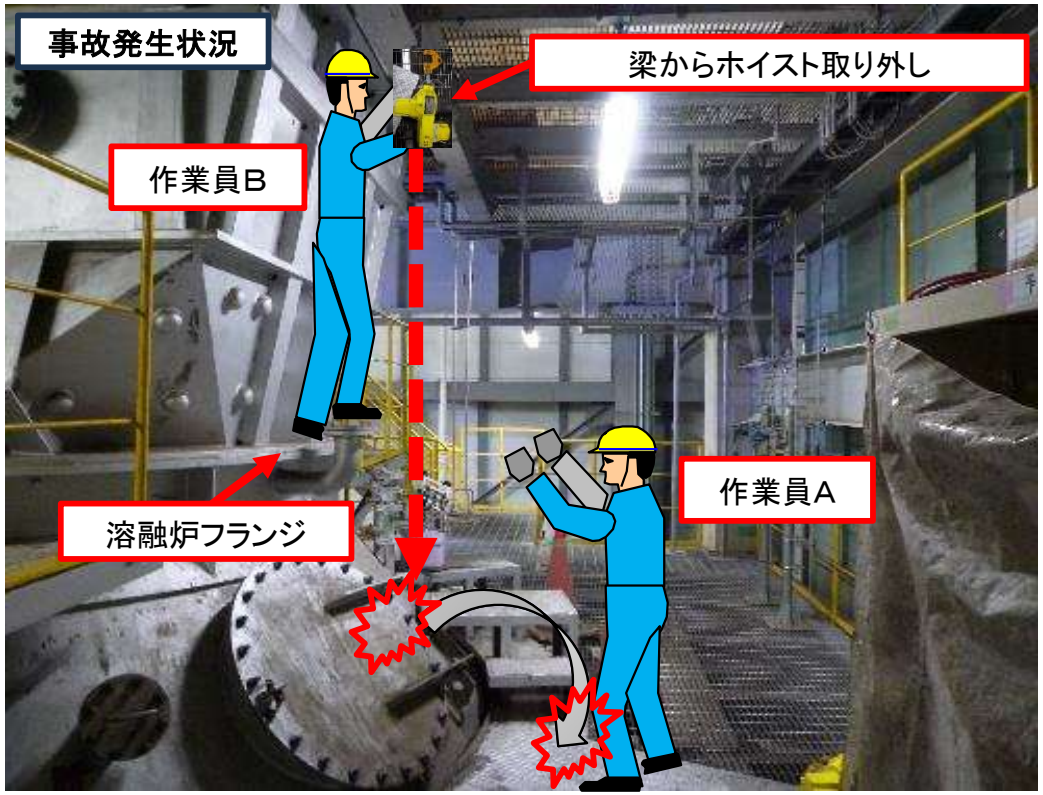
参考：災害再現写真・図

双葉町仮設焼却施設（その1） 電動ホイスト落下による骨折

- ３月27日16時頃、焼却施設の溶融炉内清掃作業を終え、仮設の電動ホイスト（※）を取り外した際、上部作業員Bの手から外れ、受け取りのため下部で待機していた作業員Aの左足安全長靴の先端付近に落下し、左足親指を骨折した。

・足元が不安定な状態、かつ電動ホイストの設置位置が高かった（約2.5m）にもかかわらず、当該電動ホイスト（約15kg）の落下防止対策、受渡し対策を取っていなかった
・当該作業（準備・片付け等の非定常作業）について、詳細な作業手順書が作成されていなかった

・当該作業を不要とした
（電動ホイストは取外し不要な位置へ常設）
・作業の総点検を実施。類似作業の洗い出しと、作業手順書の充実等の安全対策を図る

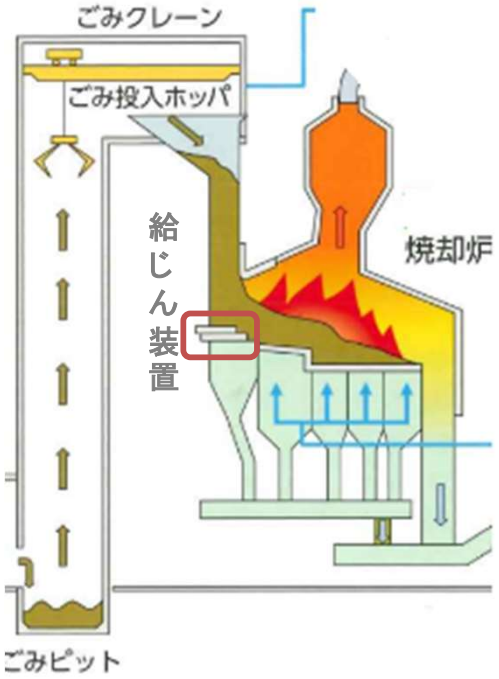
参考1：火災発生箇所（赤枠部分）

双葉町仮設焼却施設（その2）仮設クリーンルームの焼損（火災）

- 操業の過程で給じん装置下（※）に堆積物が固着したため、5月2日9時頃、除去作業のためにビニール製の仮設クリーンルームを設置（参考2）。

※ホッパに蓄えられた廃棄物を焼却炉に送り出すための装置。装置位置は参考1。
- 5月2日15時頃、仮設クリーンルームのビニールの焼損を確認（参考3）。16時10分頃に初期消火が完了し、その後消防により鎮火確認。
- 施設本体への影響及び外部への放射性物質の影響はなし。

給じん装置下に発生した堆積物がその除去作業に伴い発熱。その熱が仮設クリーンルームのビニールに伝わり燃焼したと考えられる。

【堆積物の発生の原因】
- 燃焼しやすい容器残さ主体のごみを少量ずつではあるものの焼却していたため、焼却炉の熱が給じん部へ伝わり、（通常ごみが燃えることのない）給じん部でごみが発熱し、残さが給じん装置下へ落下、堆積

【堆積物の発熱の原因】
- 給じん装置下で溶けたごみがくすぶっているところに、堆積物除去作業に伴い空気が流入し、発熱を促進
- 除去作業（削岩機使用）で発生した摩擦熱が発熱を誘発

① 給じん装置下（シュート管）に温度監視装置設置→100℃以上で焼却処理停止
② 容器残さの混焼率を低減（30%程度）。ごみ発熱量の上昇を抑制
③ シュート管に点検口（のぞき窓）を設置し毎日内部を目視確認
④ クリーンルーム設置の際は難燃材を使用
