# 所内電源A系停止と負傷者発生

2024年6月14日

東京電力ホールディングス株式会社

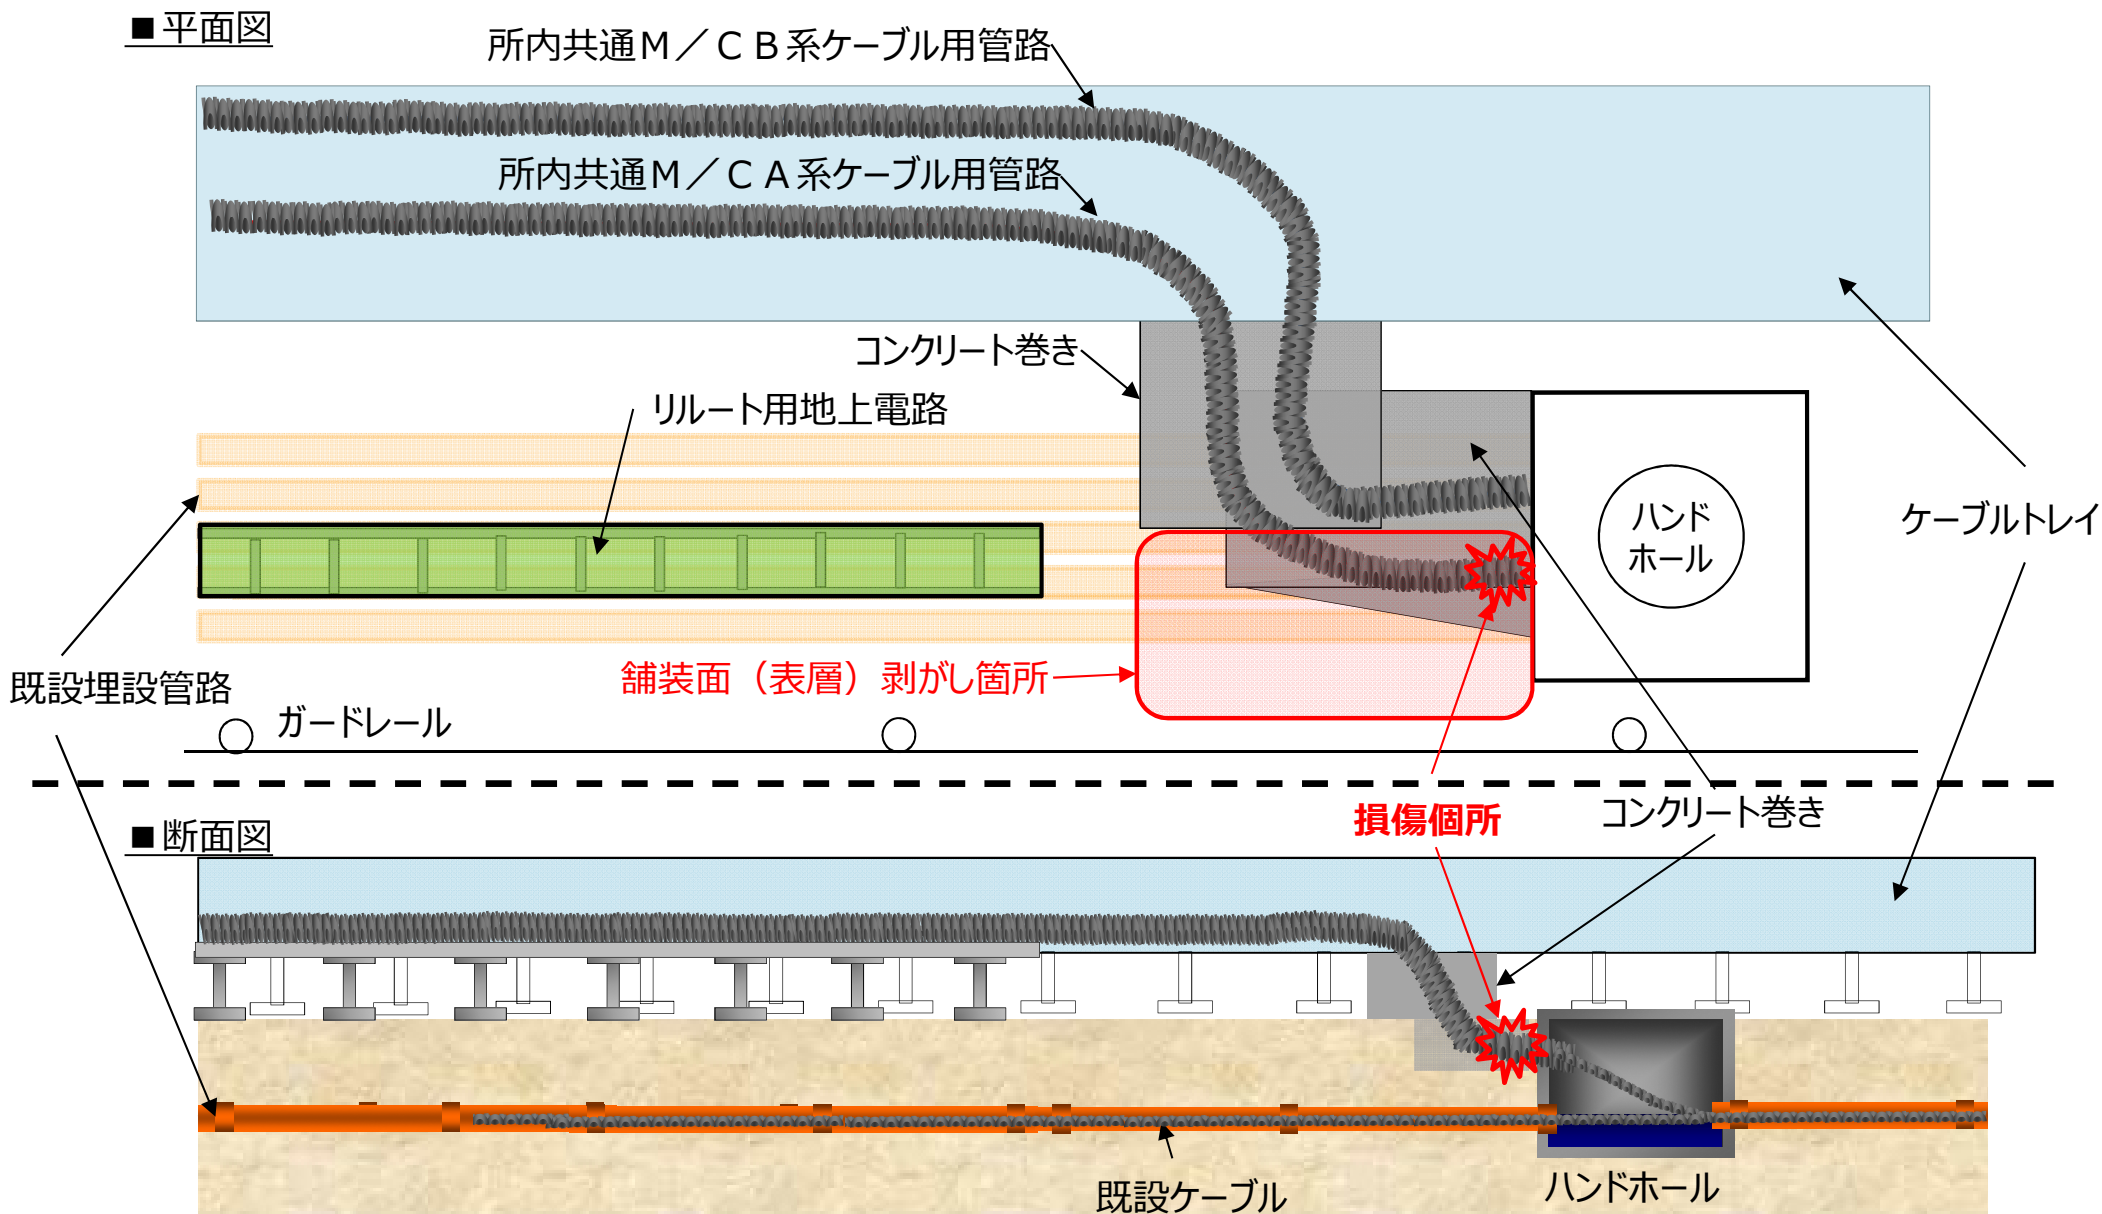
# 【補足】工事概要図

構内配電線の埋設管路の補修(リルート)に伴い、屋外舗装箇所の掘削工事を実施していた。当日は、このうち、コンクリート舗装面(表層)の剥がし作業を実施していたもの。

- 当日は、コンクリート舗装面(表層)の剥がし作業を行う計画であり、作業班（作業班長1名、作業員3名の体制）は、要領書に従い実施していた。
- 当該剥がし箇所（ハンドホール近接部）は、コンクリート舗装面と、埋設管路とハンドホールを固定しているコンクリート部とが一体構造となっていた。
- このため、当該作業班は、埋設管路とハンドホールを固定しているコンクリート部まで剥がし作業を継続した結果、埋設管路及びケーブルの損傷に至った。
