## 2号機 PCV内部調査・試験的取り出し作業の状況

2024年10月24日

技術研究組合 国際廃炉研究開発機構  
東京電力ホールディングス株式会社

## 6 - 1. 現場作業の進捗状況（カメラ映像確認調査）

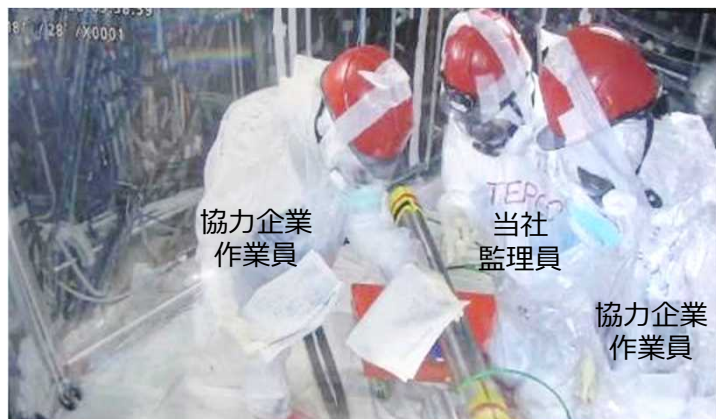
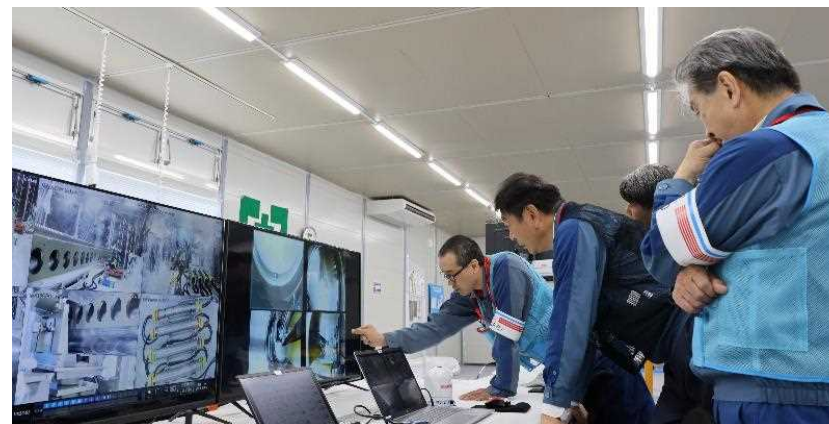
- 9月6日、「作業工程全般の再確認・検証」「更なる手順書の見直し」「作業訓練の確認・検証ならびに不足箇所の追加対策」が完了したことから、9月7、8日押し込みパイプの復旧作業、装置動作確認を実施し、問題がないことを確認

押し込みパイプの復旧作業（現場確認状況）

遠隔操作室確認状況

- 識別番号を重装備や遠隔カメラでも視認できるように見やすい位置に記載。
- 押し込みパイプ端部の保護シートに色違いのカラーテープを貼り付け。

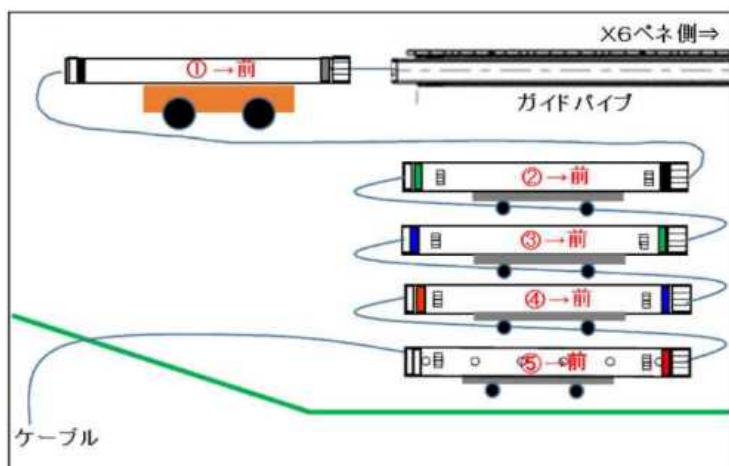
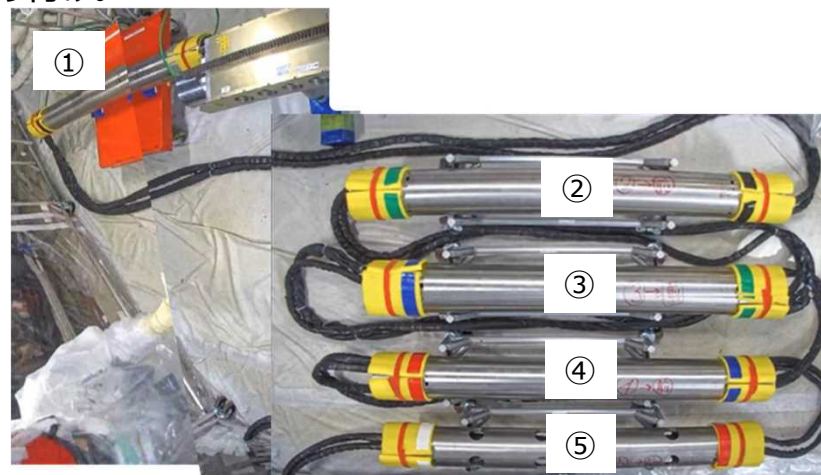
押し込みパイプの復旧作業の完了イメージ

押し込みパイプの復旧作業の完了

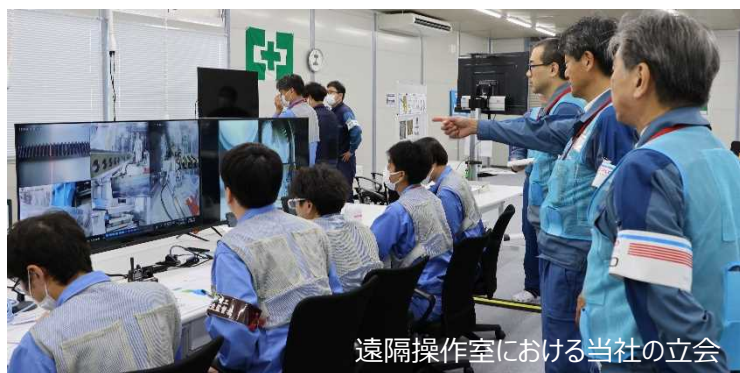
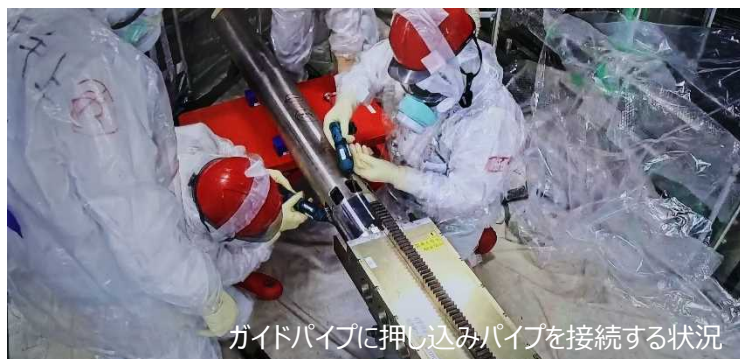
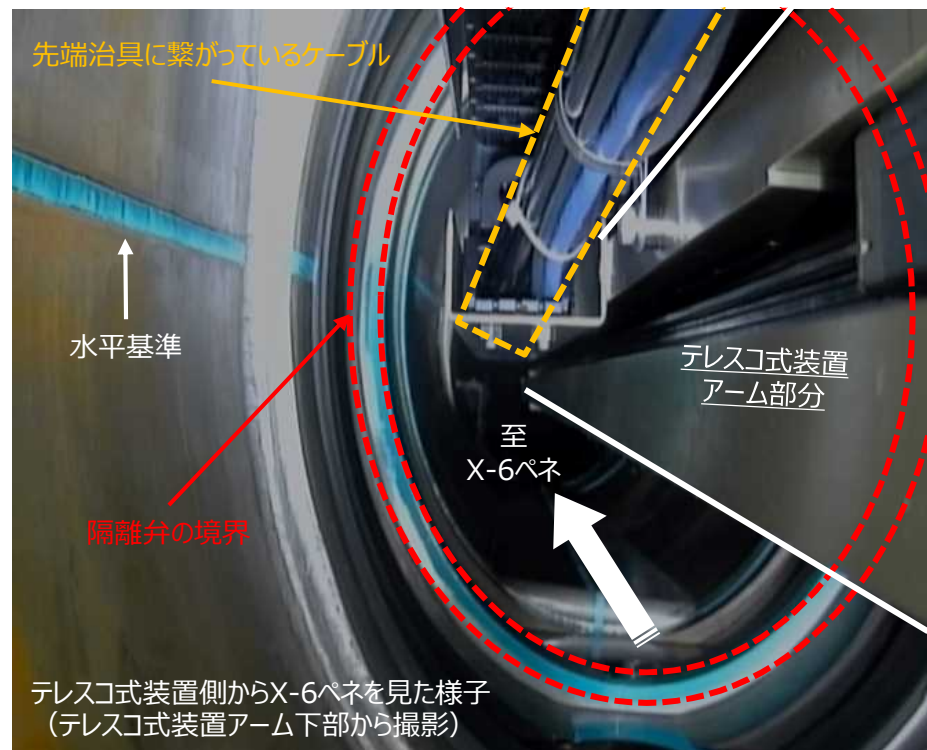
- 9月10日から、試験的取り出し作業（ガイドパイプの挿入）を実施
- ガイドパイプ（内筒）に押し込みパイプ①を接続し、隔離弁の開操作を行い、ガイドパイプを挿入し、テレスコ式装置の先端治具が隔離弁を通過

試験的取り出し作業状況（隔離弁通過）

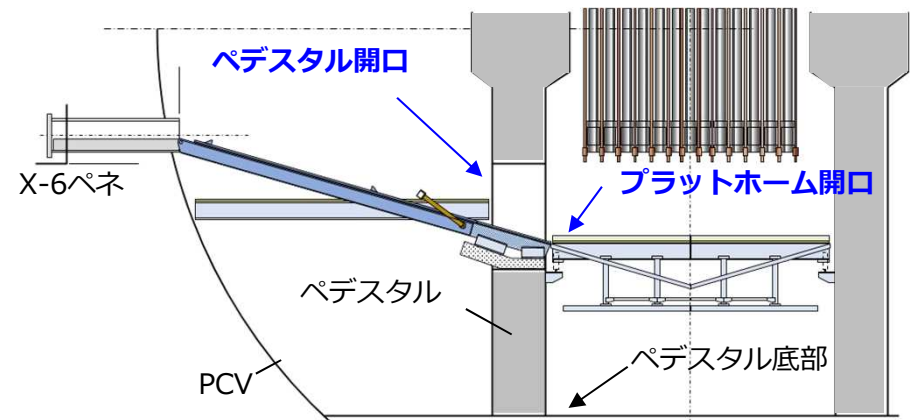
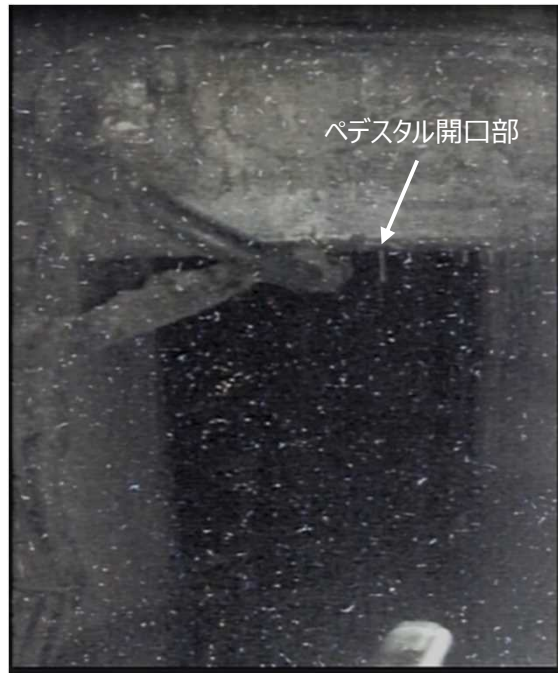
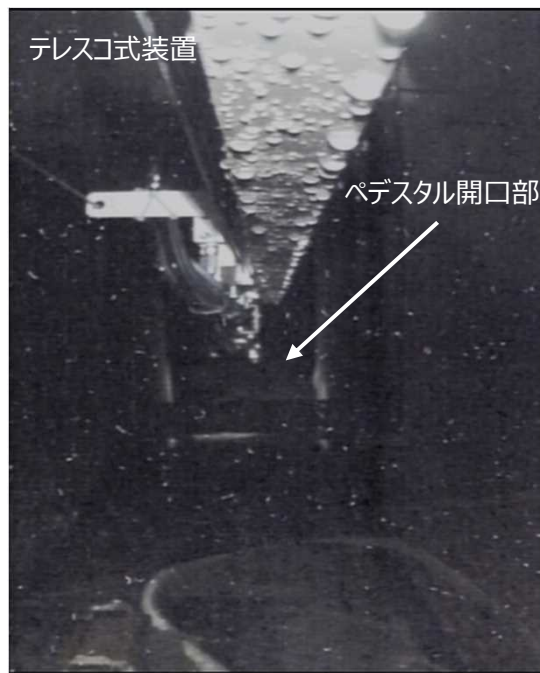
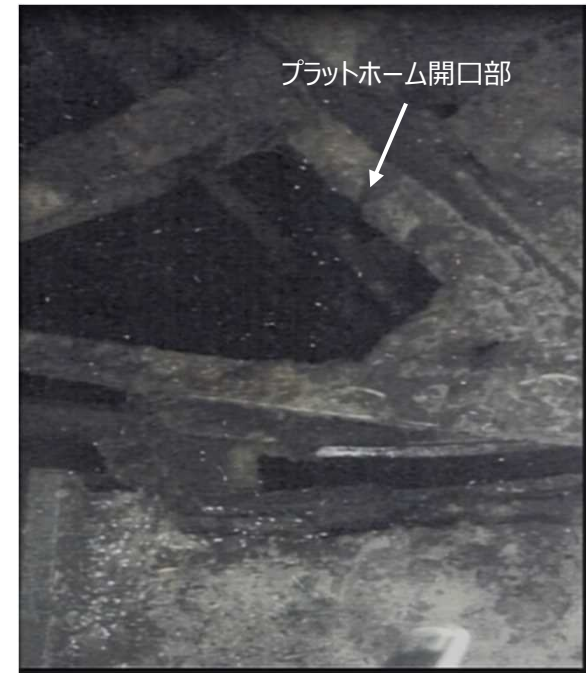
- 9月14日 テレスコ式装置のガイドパイプのPCV内への挿入をペDESTAL開口付近まで実施。その後、テレスコ式アームの動作確認 (チルト、テレスコ部、先端治具) 及び、ペDESTAL底部の状況を確認

テレスコ式アームカメラの画像 (ペDESTAL開口部、プラットフォーム開口部の状況)

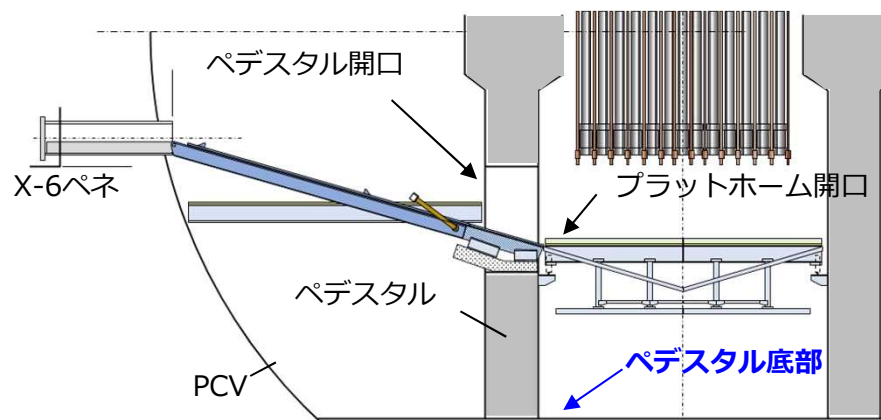
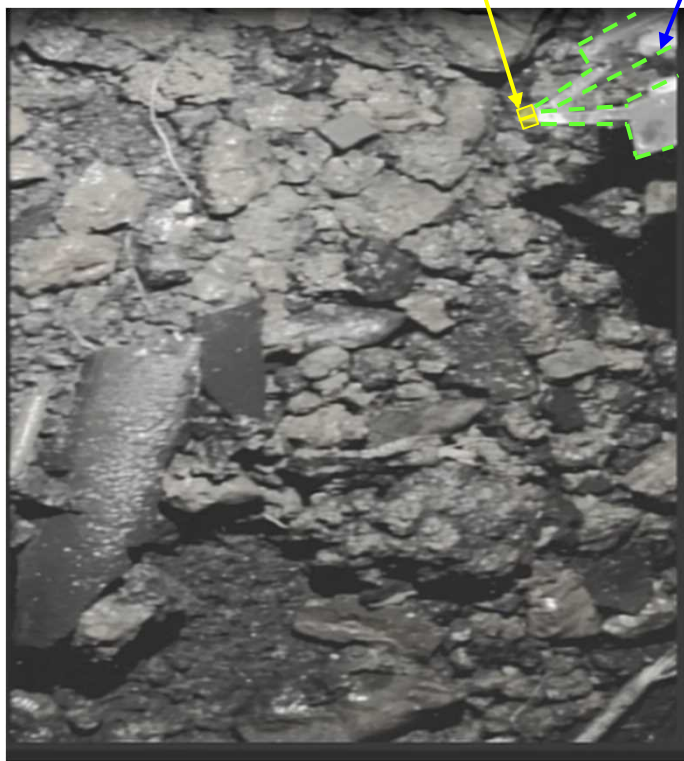
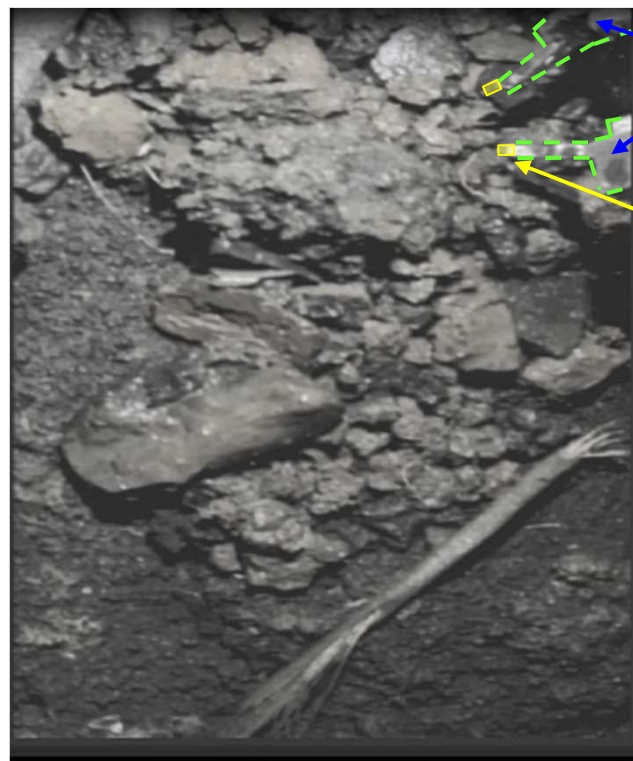
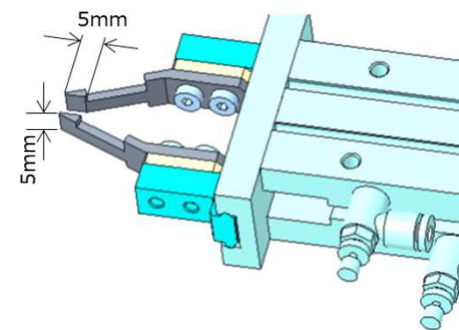
- 9月14日 テレスコ式装置の先端治具を吊り降ろし、ペDESTAL底部の状況を確認。ペDESTAL底部の燃料デブリについて、先端治具のカメラによる視認確認、グリッパによる接触確認を実施。

テレスコ式アームカメラの画像 (ペDESTAL底部の状況)

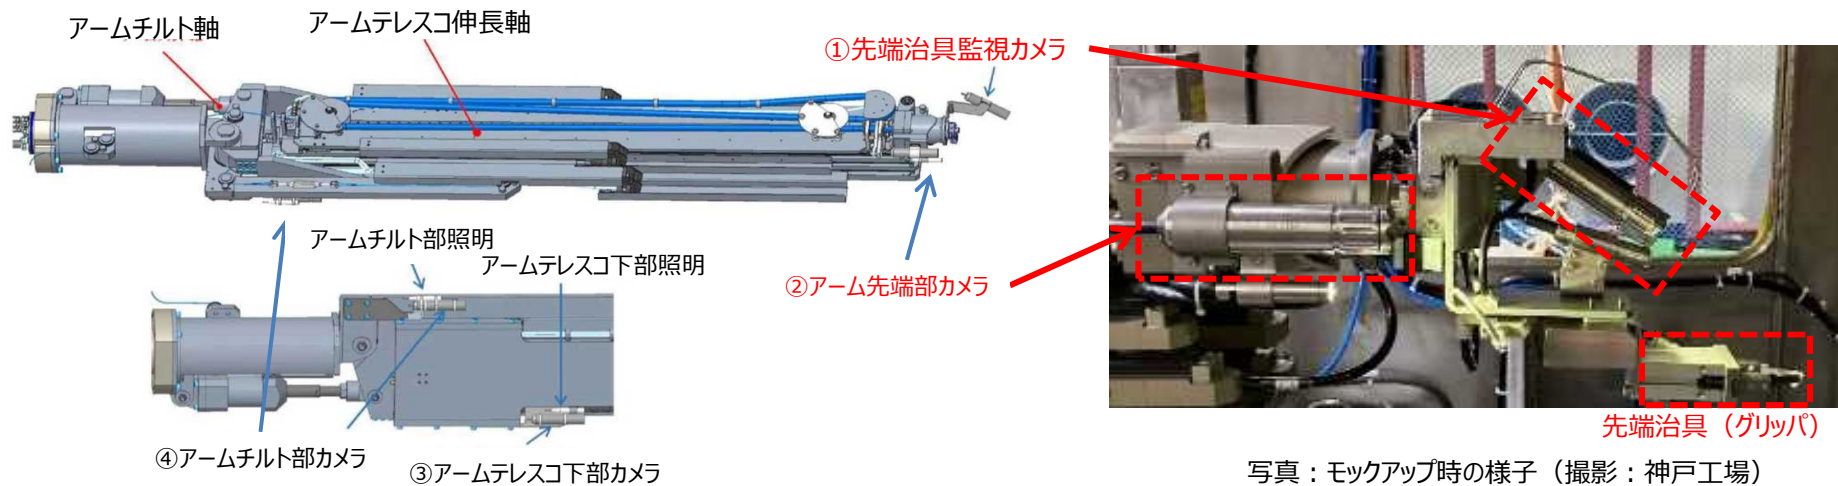
- 高い放射線の影響でカメラの動作に必要な電圧が不足して一時停止している可能性を推定し、原子炉格納容器内に比べて線量の低いエンクロージャ内でカメラ電源「入」「切」状態を維持し、カメラ状態が回復するか確認したが、カメラの映像状態に変化がないことを確認
- その後、10月4日にカメラ本体に一時的に通常時より高い電圧をかけ、カメラ状態に変化があるか映像確認・検証を実施したが、カメラの映像状態に変化がないことを確認

写真：モックアップ時の様子（撮影：神戸工場）

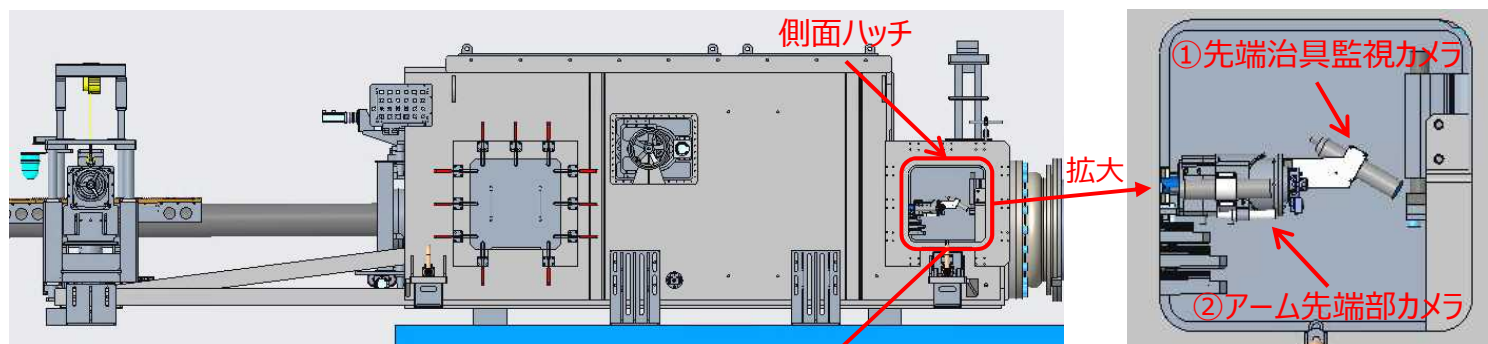
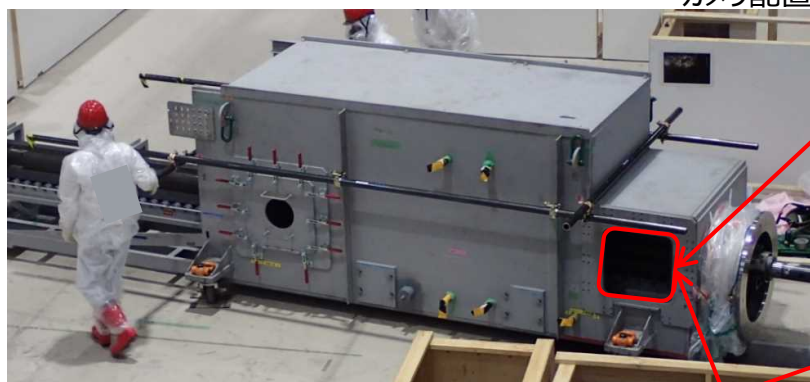
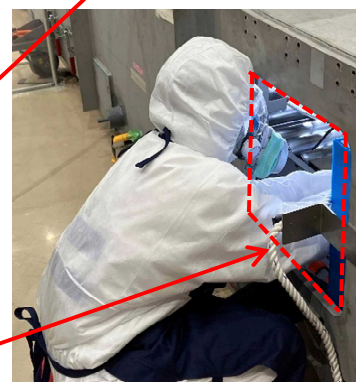
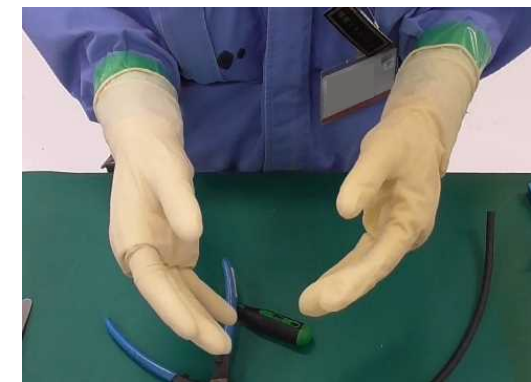
エンクロージャ模擬体  
(神戸工場)

アクセス性の検証  
(楢葉遠隔技術開発センター)

手元装備  
(綿手袋+ゴム手袋3重)  
※ケーブル接続作業時は革手袋を追加

- カメラ交換作業にあたっては、作業性や作業員の被ばくの観点等から、現据付状態でエンクロージャ側面ハッチからカメラを交換することを検討しており、側面ハッチからのカメラ交換作業の成立性を確認するための検証を実施

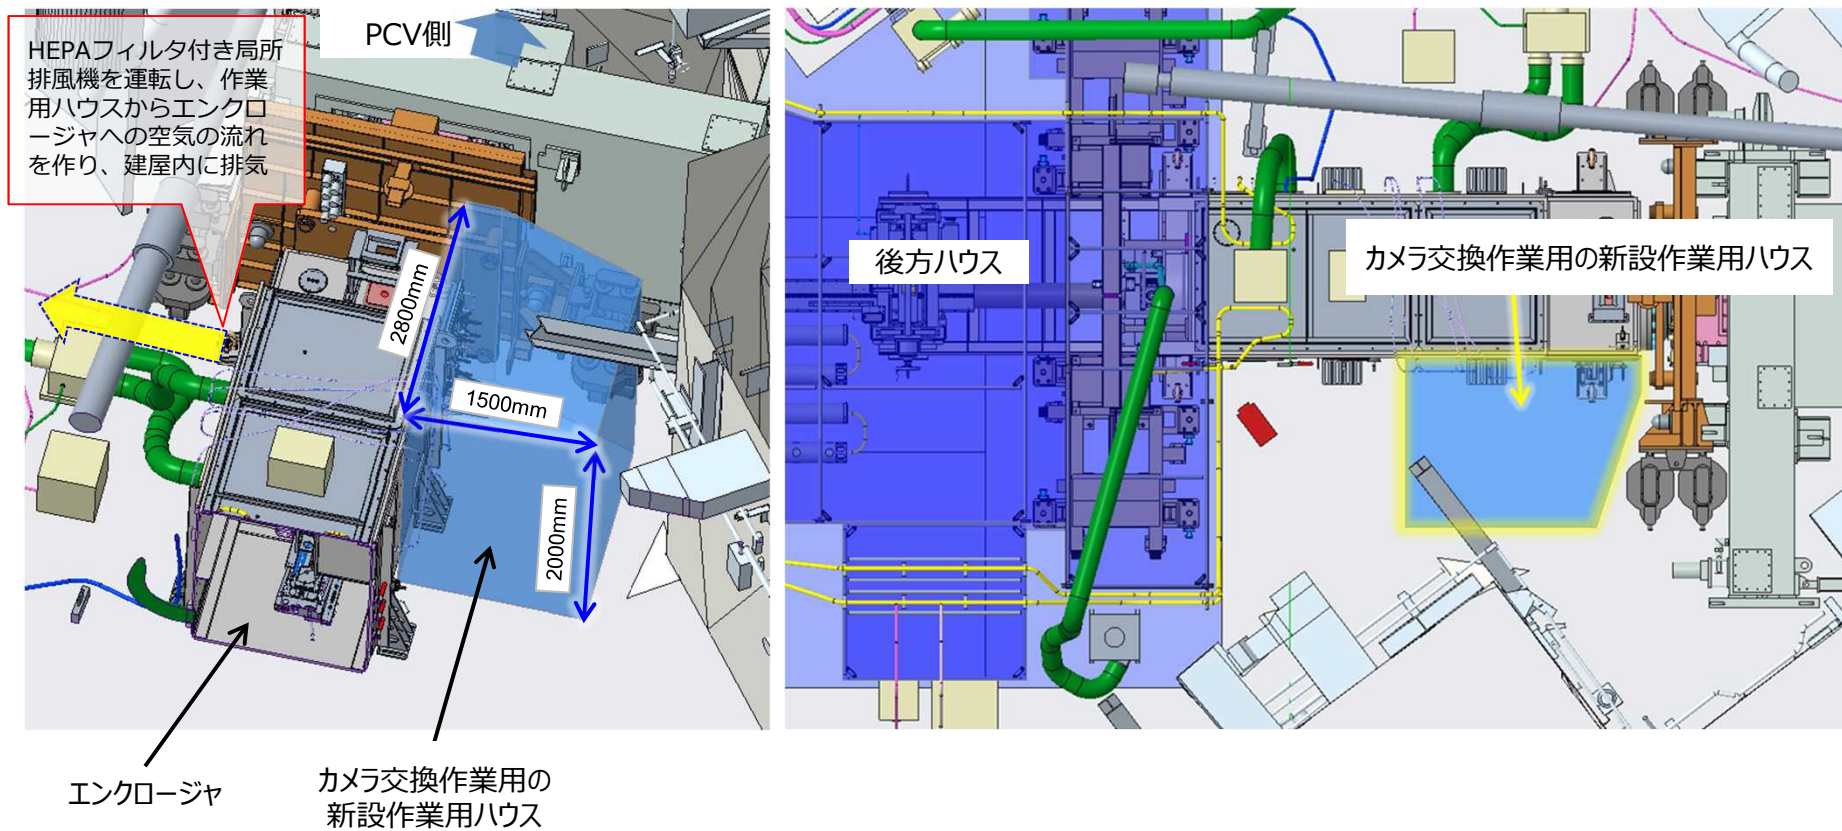
エンクロージャ側面における作業用ハウスの設置

- 汚染拡大防止を目的にカメラ交換作業用ハウスをエンクロージャ側面に設置
- カメラ交換作業においては、作業員の作業性向上のため、ハウス内に作業台を設置

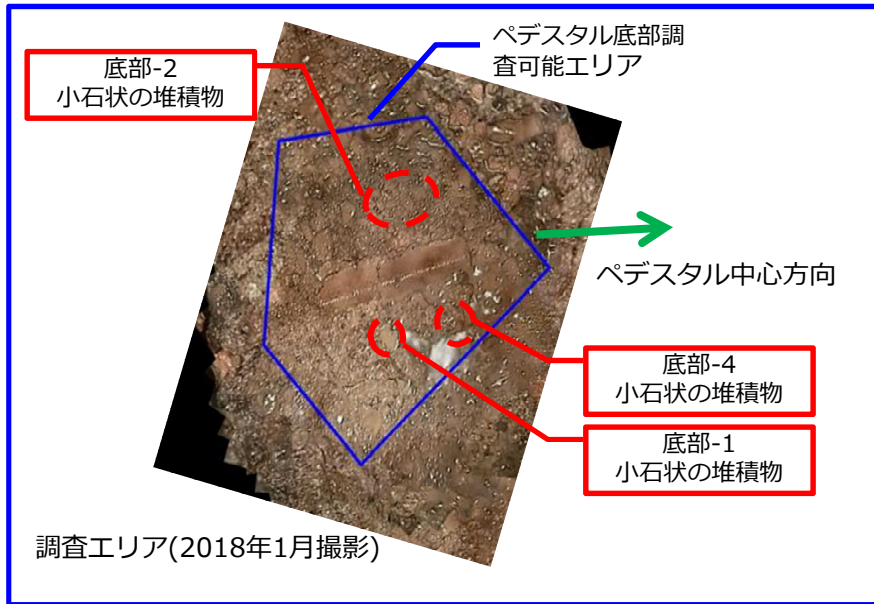
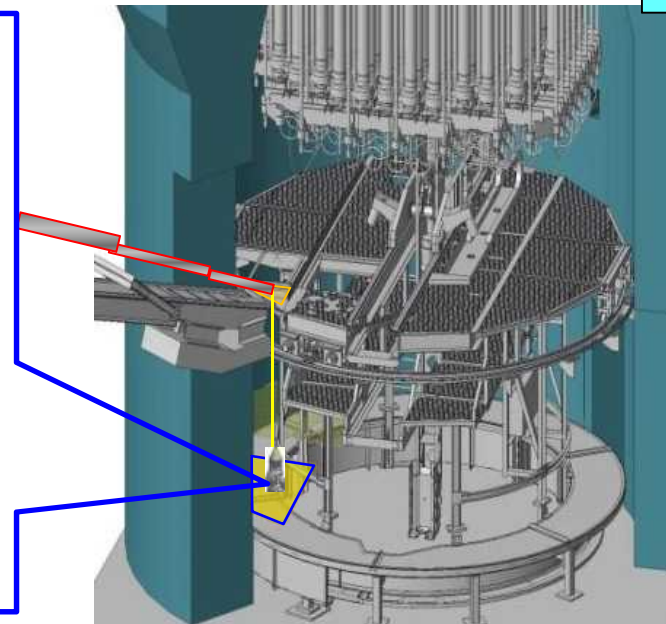
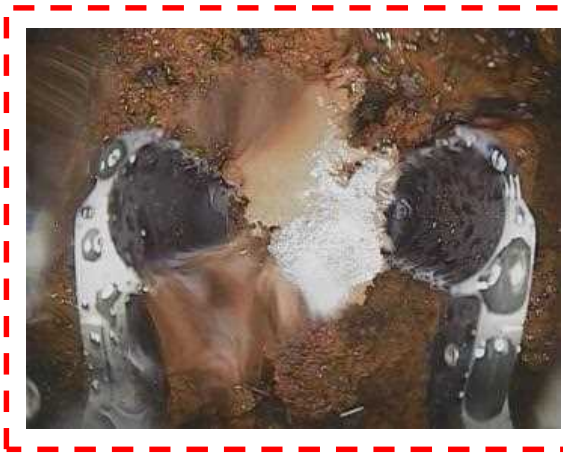
底部-1の調査状況

■ 小石状の堆積物が動くことを確認した。

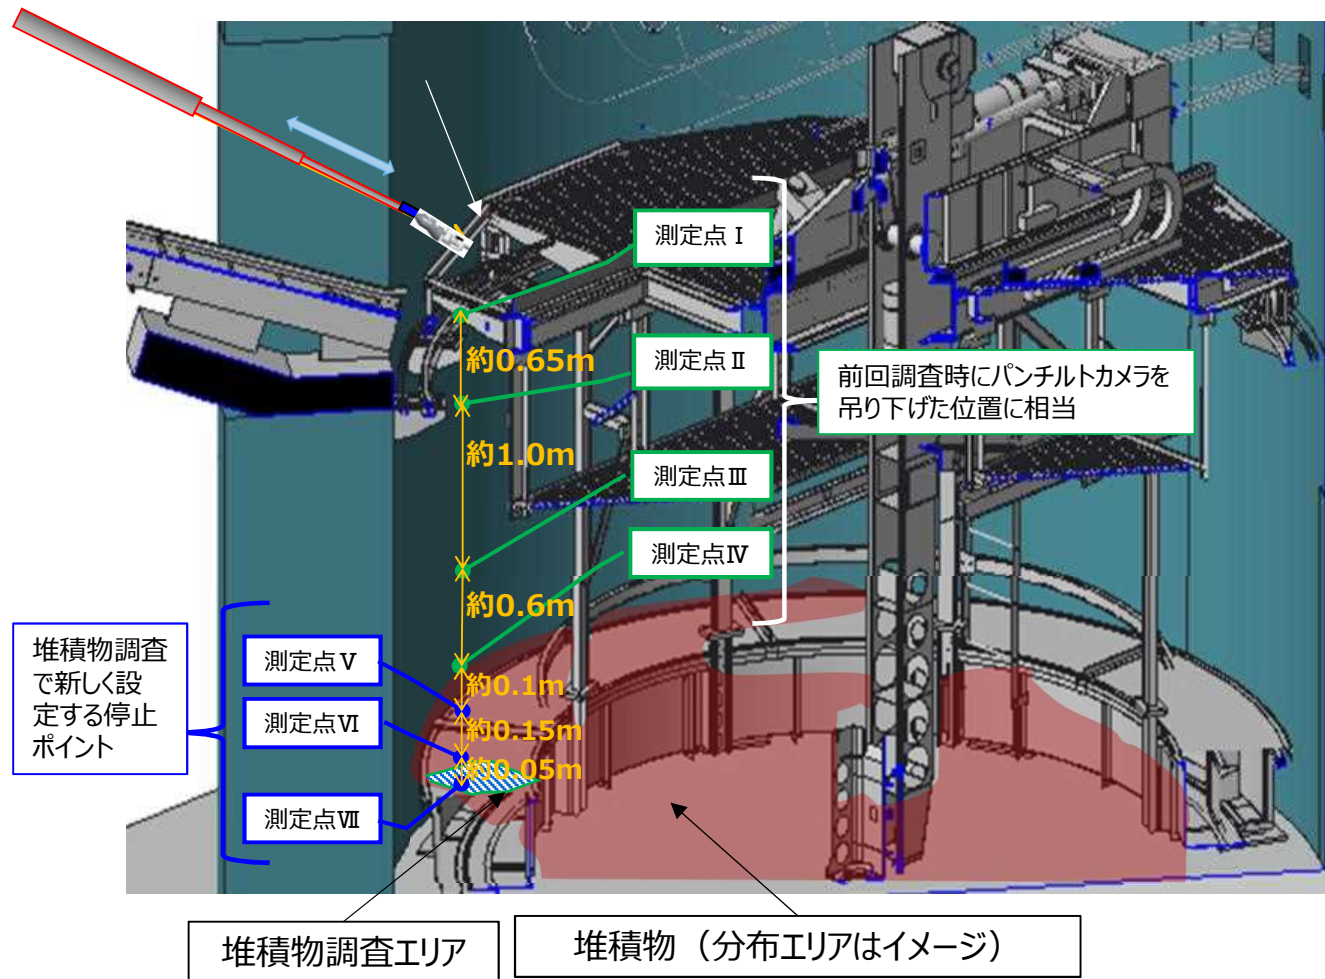
- 温度については、測定高さに係わらず、ほぼ一定の値であった。
- 線量については、ペDESTAL内において、ペDESTAL底部に近づくと上昇する傾向を確認した。

測定点	線量率 <sup>※1,2</sup> [Gy/h]	温度 <sup>※2</sup> [℃]
I	6.4	23.2
II	6.8	23.1
III	6.5	23.1
IV	7.0	22.9
V	7.2	22.8
VI	7.5	22.9
VII	7.6	22.9

【参考：ペDESTAL外<sup>※3</sup>】  
線量率：最大43[Gy/h]  
温度：最大23.7[℃]

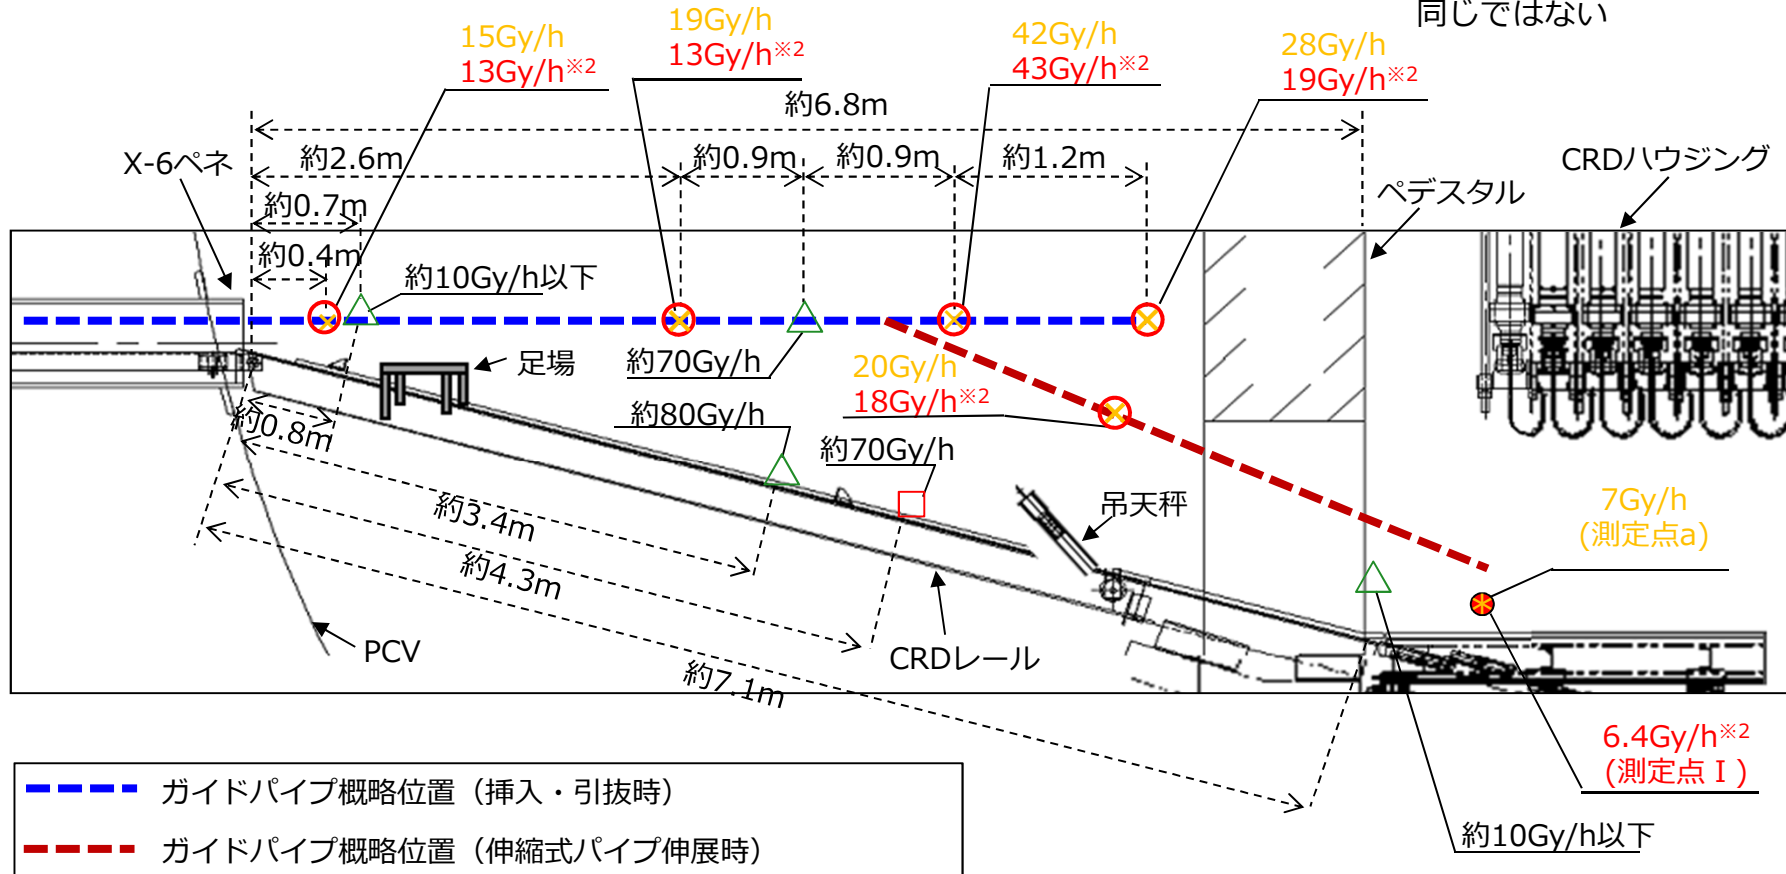
- 測定箇所 (今回調査) ○ 参考測定箇所 (今回調査) ※1
- \* 測定箇所 (2018年1月調査) × 参考測定箇所 (2018年1月調査) ※1
- △ 2017年調査測定箇所 (カメラ画像ノイズから推定)
- 2017年調査測定箇所 (積算線量計を用いて算出)

※1 : 調査装置内に測定器が収納された状態で測定したため参考値  
 ※2 : 調査装置の仕様の違いにより、今回と前回の測定箇所は全く同じではない
