**福島県**  
**橋梁長寿命化修繕計画**  
**(個別施設計画)**

**令和8年1月**  
**福島県 土木部 道路管理課**

第1章 福島県橋梁長寿命化修繕計画の概要

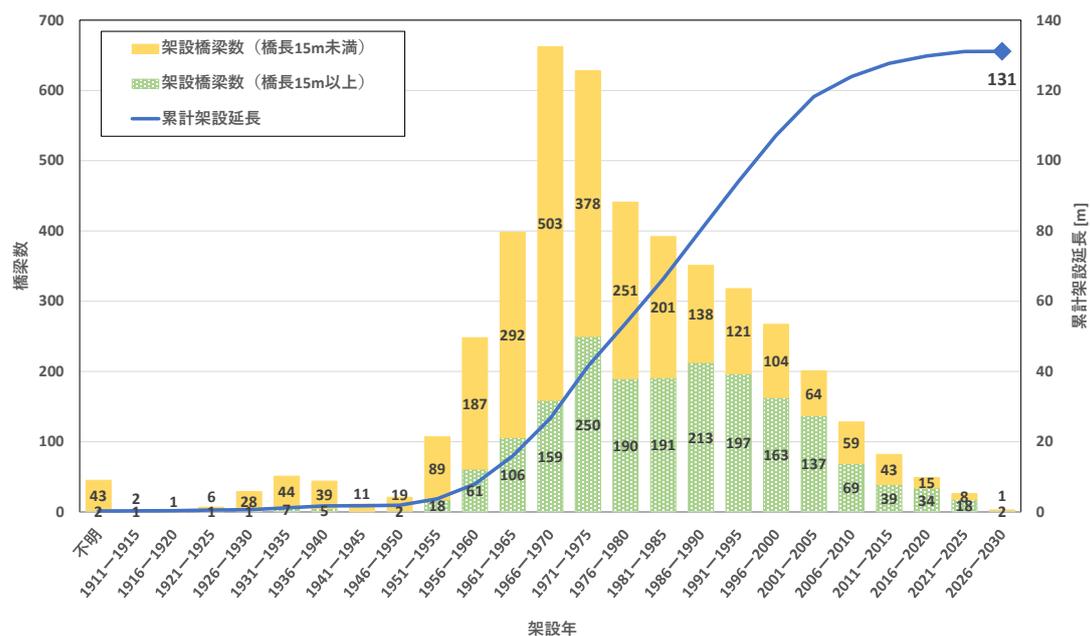
図 2-1 福島県管理の橋梁数と管理延長の推移

福島県が管理する架設橋梁数および累積架設延長の推移を図 2-1 に示す。

福島県の管理する橋梁は、令和 8 年 1 月現在で 4,513 橋あり、延長は約 131km である。建設本数は 1961 年から 1980 年の 20 年間で最も多く、全体の約 5 割がこの間に建設されている。

※架替え工事を実施している橋梁は工事完了予定年度を架設年度として整理

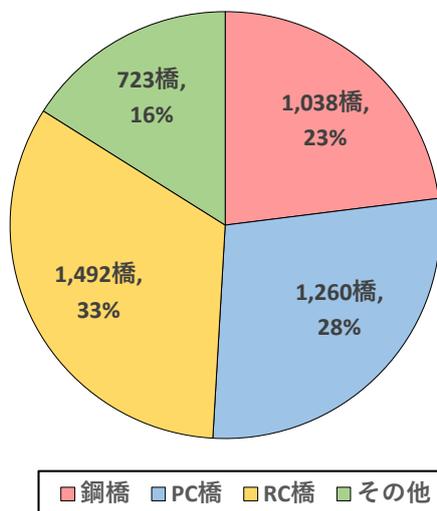
図 2-2 橋種別橋梁数

福島県が管理する橋梁は、鋼橋が1,038橋、PC橋が1,260橋、RC橋が1,492橋、その他が723橋あり、コンクリート橋(PC橋・RC橋)を多く管理している。

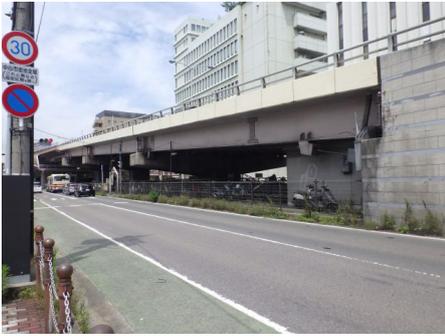
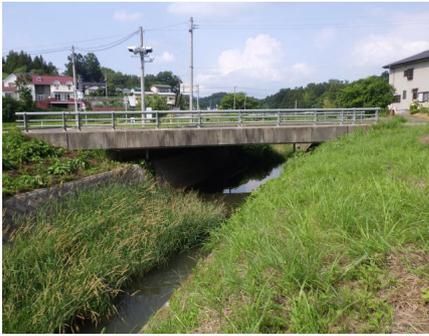
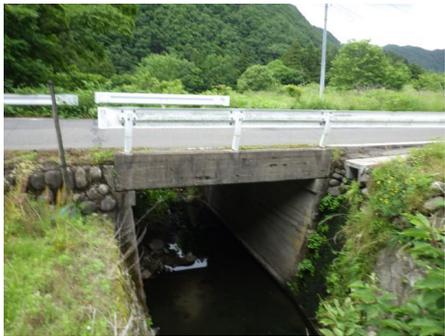
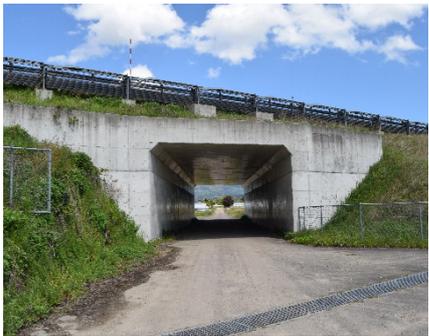
表 2-1 橋梁の種類

鋼橋(1,038橋)	PC橋(1,260橋)

RC橋(1,492橋)	その他(723橋)

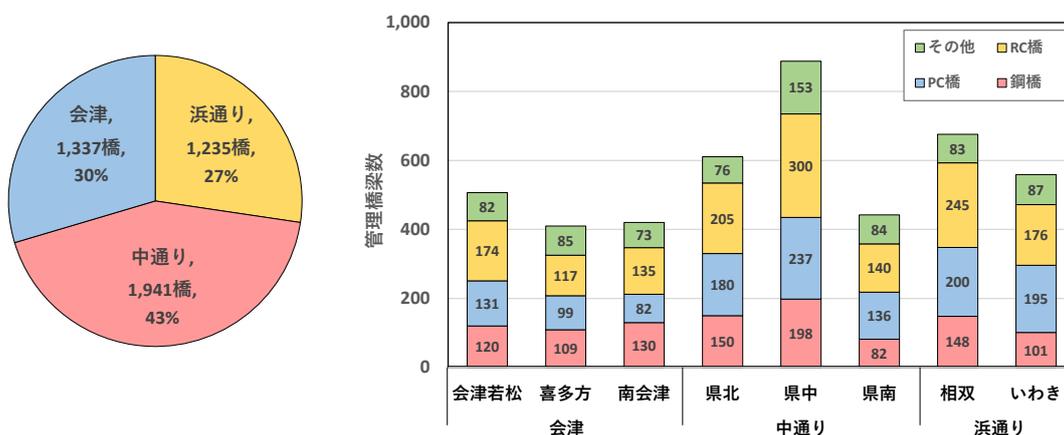
図 2-3 地方別の橋梁数

福島県は「会津」「中通り」「浜通り」という3つの地域に区分される。地方別の橋梁数は、会津で1,337橋、中通りで1,941橋、浜通りで1,235橋であり、中通りに最も多くの橋梁が位置する。

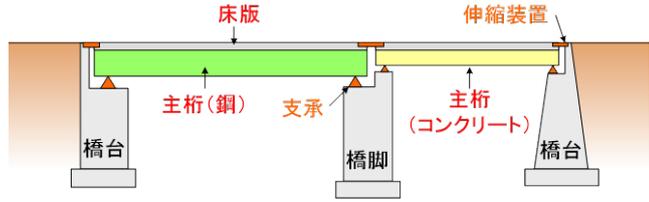
表 2-3 橋梁の部位部材区分

橋梁の点検対象を部材ごとに区分すると、表 2-3 に示すとおり上部構造、下部構造、支承部、その他に大別される。次頁以降に構造部材毎の点検箇所と損傷例を示す。

部位・部材区分	構造概要
上部構造(主桁、横桁、床版)

下部構造	
支承部	
その他

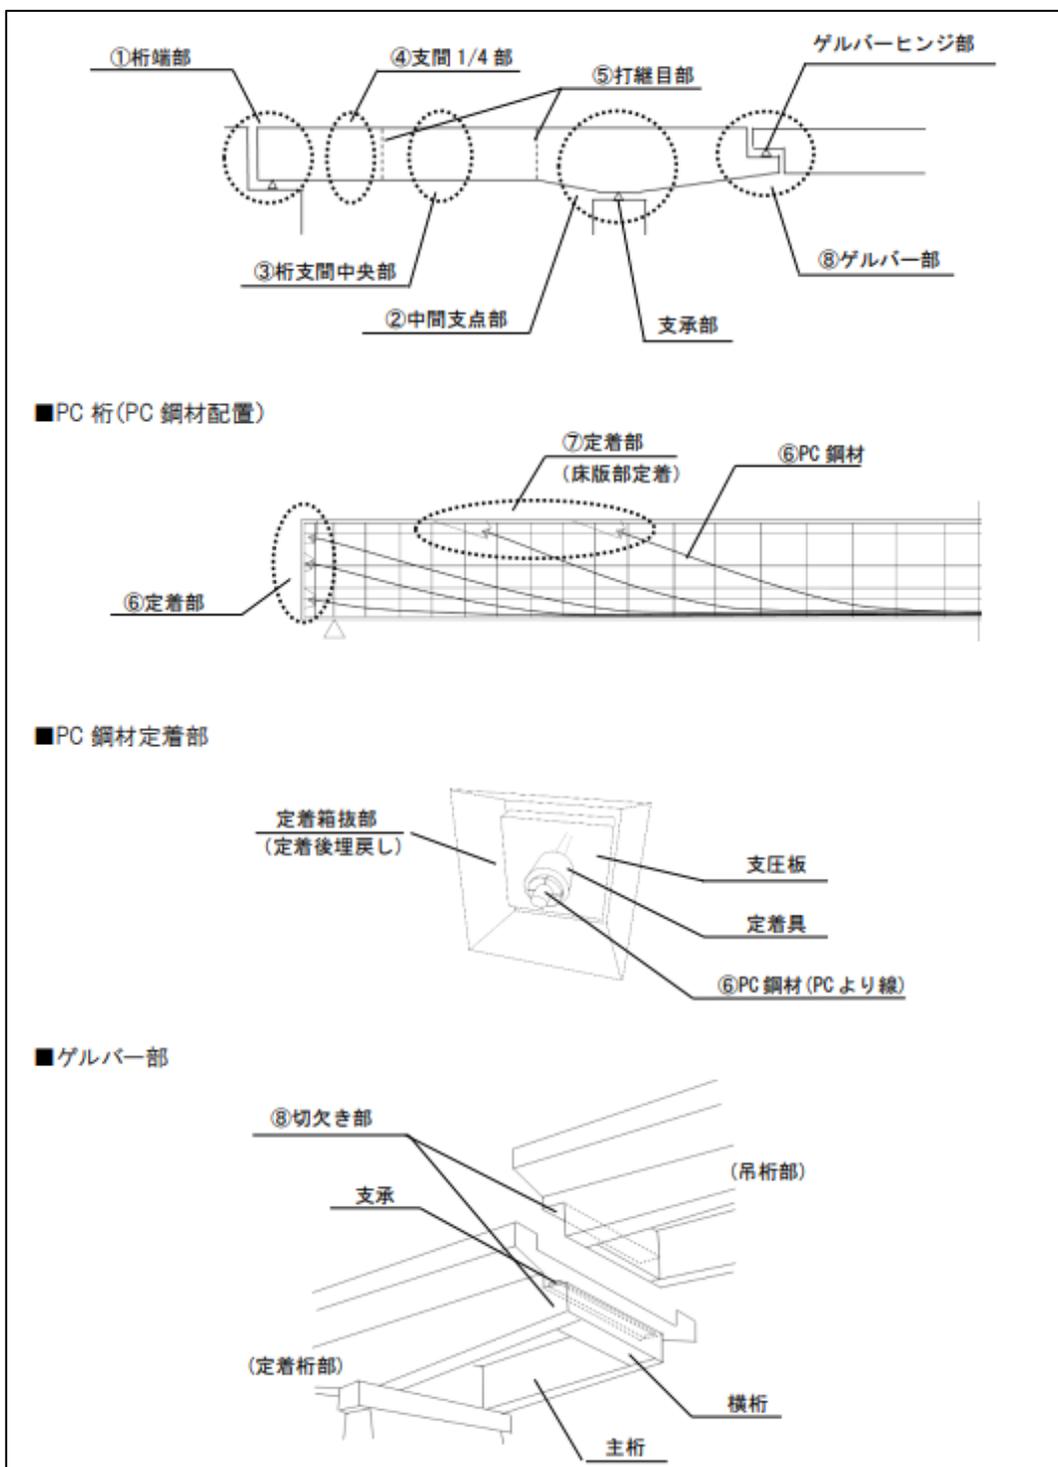
図 2-5 上部構造(コンクリート橋:PC・RC)の点検箇所(1/2)

図 2-5、図 2-6、表 2-4 にコンクリート橋の点検箇所と損傷例を示す。

主な着目箇所	着目のポイント
①床版下面	<ul style="list-style-type: none"> <li>■繰り返し荷重によるひびわれが生じやすい。</li> <li>■床版上面からの水の供給により、遊離石灰や錆汁が生じやすい。</li> <li>■路面段差や伸縮装置の影響から、自動車荷重の衝撃の影響を受けやすい。</li> <li>■疲労によるひびわれと中性化や塩害の複合的な要因により、かぶりコンクリートにうき、剥離、鉄筋露出を生じやすい。</li> <li>■疲労によるひびわれと内部への雨水の浸入がある場合、床版コンクリートの急激な劣化により突然の抜け落ち事故に至ることがある。</li> <li>■舗装の陥没やセメント分の噴出痕が見られる場合、床版が上面から土砂化するなど著しく劣化していることがある。</li> <li>■床版下面に鋼板や炭素繊維シートや剥落防止材などが設置されている場合、内側で損傷が進行しても外観に変化が現れにくい。</li> <li>■床版下面に鋼板や炭素繊維シートや剥落防止材などの補修補強材が設置されている場合、床版内部に水が浸入すると、床版並びに補修材料の接合部に急速に劣化が進行することや、これらの劣化が広範囲にわたることがある。</li> </ul>
②舗装	<ul style="list-style-type: none"> <li>■コンクリート床版に異常がある場合、舗装にも損傷が生じやすい。</li> <li>■伸縮装置との接合部では、段差や滞水が生じやすい。</li> </ul>
③桁端部	<ul style="list-style-type: none"> <li>■自動車荷重の衝撃の影響を受けやすい。</li> </ul>
④コンクリート T 桁橋の床版間詰部	<ul style="list-style-type: none"> <li>■打継ぎ部では、床版上面からの水の供給により、遊離石灰や錆汁が生じやすい。</li> <li>■T 桁と間詰めとの境界部の付着が切れると、間詰めコンクリートが大きな塊で抜け落ちることがある。</li> </ul>

⑤排水装置廻り	<ul style="list-style-type: none"> <li>■排水装置廻りは漏水しやすく、損傷も進行しやすい。</li> </ul>
⑥補修補強材	<ul style="list-style-type: none"> <li>■補修補強材が設置されている場合、内側で損傷が進行しても外観に変化が現れにくい。</li> <li>■鋼板や炭素繊維シートや剥落防止材などの補修補強材が設置されている場合、内部に水が浸入すると、母材と補修補強材の接合部に急速に劣化が進行することや、これらの劣化が広範囲にわたることがある。</li> </ul>

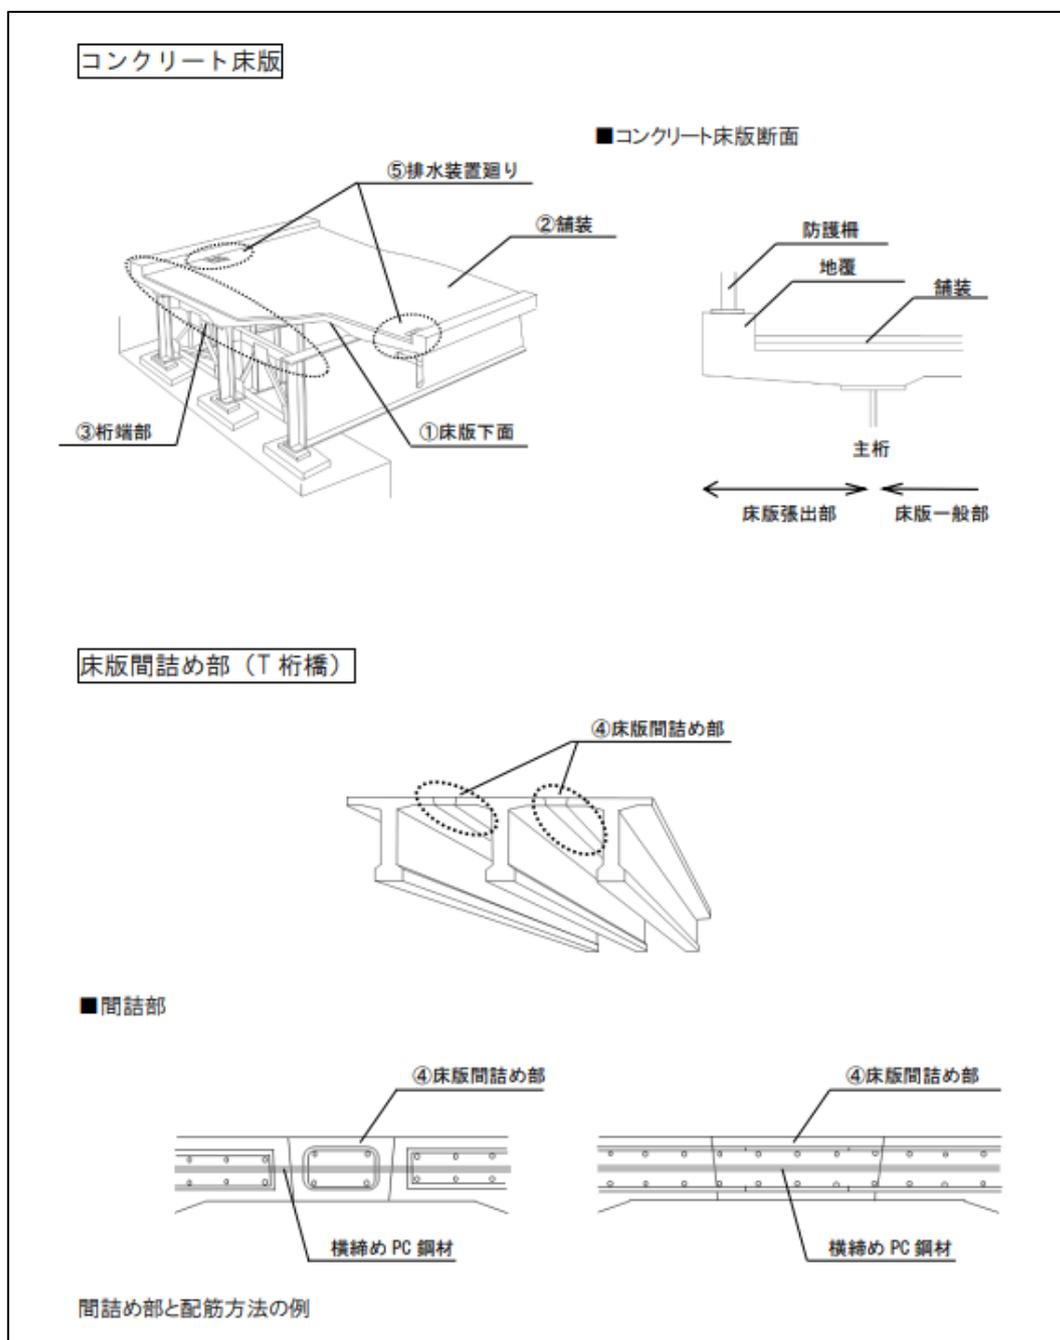
図 2-9 上部構造(床版)の点検箇所

図 2-9、表 2-6 に床版の点検箇所と損傷例を示す。

主な着目箇所	着目のポイント
①床版下面	<ul style="list-style-type: none"> <li>■繰り返し荷重によるひびわれが生じやすい。</li> <li>■床版上面からの水の供給により、遊離石灰や錆汁が生じやすい。</li> <li>■路面段差や伸縮装置の影響から、自動車荷重の衝撃の影響を受けやすい。</li> <li>■疲労によるひびわれと中性化や塩害の複合的な要因により、かぶりコンクリートにうき、剥離、鉄筋露出を生じやすい。</li> <li>■疲労によるひびわれと内部への雨水の浸入がある場合、床版コンクリートの急激な劣化により突然の抜け落ち事故に至ることがある。</li> <li>■舗装の陥没やセメント分の噴出痕が見られる場合、床版が上面から土砂化するなど著しく劣化していることがある。</li> <li>■床版下面に鋼板や炭素繊維シートや剥落防止材などが設置されている場合、内側で損傷が進行しても外観に変化が現れにくい。</li> <li>■床版下面に鋼板や炭素繊維シートや剥落防止材などの補修補強材が設置されている場合、床版内部に水が浸入すると、床版並びに補修材料の接合部に急速に劣化が進行することや、これらの劣化が広範囲にわたることがある。</li> </ul>
②舗装	<ul style="list-style-type: none"> <li>■コンクリート床版に異常がある場合、舗装にも損傷が生じやすい。</li> <li>■伸縮装置との接合部では、段差や滞水が生じやすい。</li> </ul>
③桁端部	<ul style="list-style-type: none"> <li>■自動車荷重の衝撃の影響を受けやすい。</li> </ul>
④コンクリート T 桁橋の床版間詰部	<ul style="list-style-type: none"> <li>■打継ぎ部では、床版上面からの水の供給により、遊離石灰や錆汁が生じやすい。</li> <li>■T 桁と間詰めとの境界部の付着が切れると、間詰めコンクリートが大きな塊で抜け落ちることがある。</li> </ul>

⑤排水装置廻り	<ul style="list-style-type: none"> <li>■排水装置廻りは漏水しやすく、損傷も進行しやすい。</li> </ul>
⑥補修補強材	<ul style="list-style-type: none"> <li>■補修補強材が設置されている場合、内側で損傷が進行しても外観に変化が現れにくい。</li> <li>■鋼板や炭素繊維シートや剥落防止材などの補修補強材が設置されている場合、内部に水が浸入すると、母材と補修補強材の接合部に急速に劣化が進行することや、これらの劣化が広範囲にわたることがある。</li> </ul>

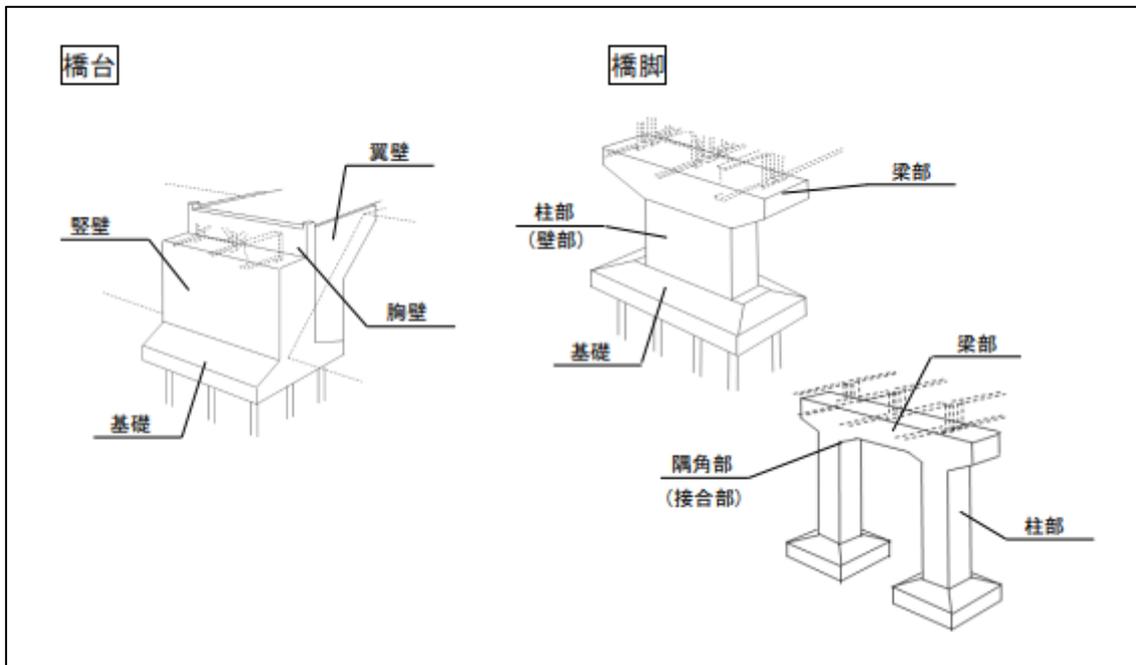
図 2-10 下部構造の点検箇所

図 2-10、表 2-7 に下部構造の点検箇所と損傷例を示す。

部材種類	着目箇所
①橋台	<ul style="list-style-type: none"> <li>■雨水が直接かかる部位では、ひびわれが生じやすい。</li> <li>■背面からの水が供給されることから、ひびわれ部では遊離石灰や錆汁が生じやすい。</li> <li>■地盤の影響を直接受けることから、沈下・傾斜・移動が生じやすい。</li> <li>■斜面上の橋台では、下方地盤の洗掘や浸食により不安定になることがある。周辺に、柱状の節理などが見られる場合には、特に注意を要する。</li> <li>■斜面上の橋台では、橋面やアプローチ部からの排水等の流末の状態によっては、斜面上部からの浸食が進むこともある。</li> </ul>
②橋脚	<ul style="list-style-type: none"> <li>■張出部では、雨水が直接かかるなど環境が厳しく、損傷が生じやすい。</li> <li>■張出付け根部の上部では、大きな応力が発生する部位であり、ひびわれが生じやすい。</li> <li>■支承部では、ひびわれが生じやすい。</li> <li>■支承部は、狭隘な空間となりやすく、高湿度や塵埃の堆積など腐食環境が厳しく、劣化も進行しやすい。</li> <li>■河川内では、洗掘が生じていることがある。</li> </ul>
③水中部	<ul style="list-style-type: none"> <li>■直接基礎やパイルベントはその構造上の特徴から洗掘が生じたときに変状が不安定化(沈下、傾斜、全体・局部座屈)につながりやすい。</li> <li>■洗掘範囲は、水流に対する抵抗幅に応じて増加する傾向がある。</li> <li>■パイルベントに砂や石等がぶつかることで、防食機能の低下、孔食につながる場合がある。</li> <li>■パイルベントでは、没水部や飛沫部では、条件によっては著しい腐食につながることもある。付着物を除去して状態を確認するのがよい。</li> <li>■パイルベントへの係留などによる防食の損傷、異種金属接触腐食などにも注意する。</li> <li>■水中部については、カメラ等でも、河床や洗掘の状態を把握できることが多い。</li> <li>■湧水期に実施時期を合わせることで、近接し、直接的に部材や河床等の状態を把握できる。</li> </ul>

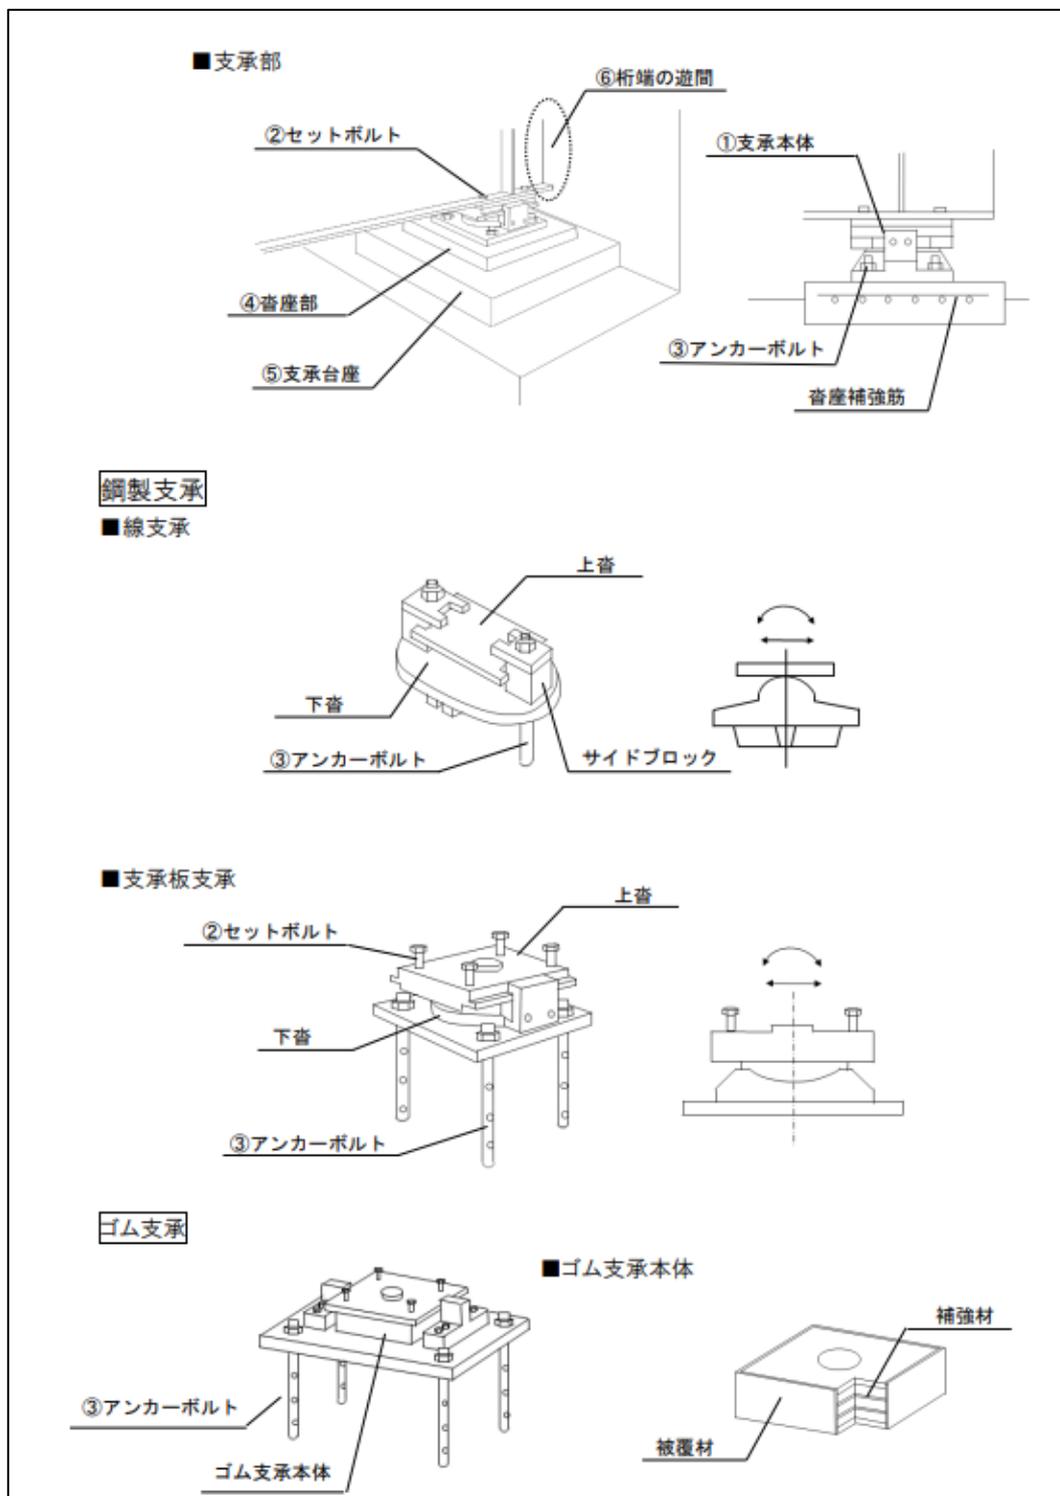
図 2-11 支承部の点検箇所

図 2-11、表 2-8 に支承部の点検箇所と損傷例を示す。

主な着目箇所	着目のポイント
① 支承本体	<ul style="list-style-type: none"> <li>■ 狭隘な空間となりやすく、高湿度や塵埃の堆積など腐食環境が厳しい場合が多く、局部腐食や異常腐食も進行しやすい。</li> <li>■ 大きな応力を受けやすく、地震時にわれ、破損、もしくは破断が生じやすい。</li> <li>■ 路面段差や伸縮装置の影響から、自動車荷重の衝撃の影響を受けやすい。</li> <li>■ ローラー支承において、箱桁橋やトラス橋など、ローラーが分担する死荷重が大きい形式の場合には、繰り返し载荷の影響や経年劣化などにより割れが生じることもある。</li> <li>■ 上部構造の異常移動や下部構造の移動等により、異常遊間を生じやすい。</li> </ul>
② セットボルト	<ul style="list-style-type: none"> <li>■ 大きな応力を受けやすく、地震時に破断が生じやすい。</li> <li>■ ボルト角部で塗膜が損傷しやすく、防食機能の低下や腐食が進行しやすい。</li> </ul>
③ アンカーボルト	<ul style="list-style-type: none"> <li>■ 大きな応力を受けやすく、地震時に破断が生じやすい。</li> <li>■ ボルト、ナット部で塗膜が損傷しやすく、防食機能の低下や腐食が進行しやすい。</li> </ul>
④ 沓座部	<ul style="list-style-type: none"> <li>■ 沓座モルタルでは、大きな応力を受けやすく、ひびわれ、うき、欠損が生じやすい。</li> <li>■ 鋼製橋脚沓座溶接部では、衝撃を伴う支点反力により疲労亀裂が生じやすい。</li> </ul>
⑤ 支承台座	<ul style="list-style-type: none"> <li>■ 大きな応力を受けやすく、ひびわれ、うき、欠損が生じやすい。</li> </ul>
⑥ 桁端の遊間	<ul style="list-style-type: none"> <li>■ 上部構造の異常移動や下部構造の移動等により、異常遊間を生じやすい。</li> </ul>

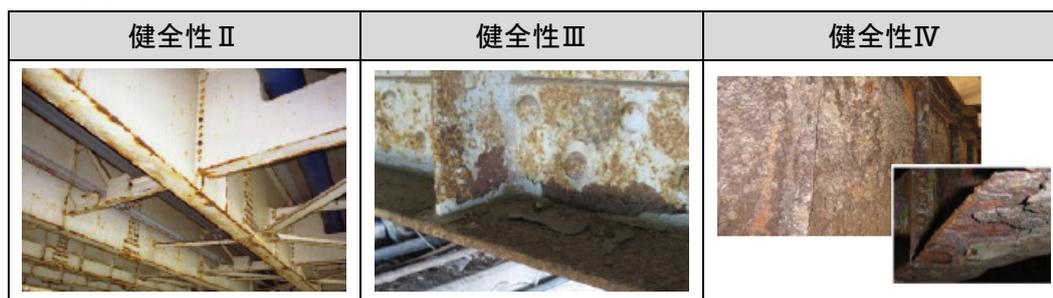
【腐食の事例】

○主桁等の鋼部材に腐食(錆)が発生している状態。腐食が進行すると部材の板厚減少や、断面欠損が発生し、部材の耐荷力の喪失によって構造安全性を著しく損なう状況となる。

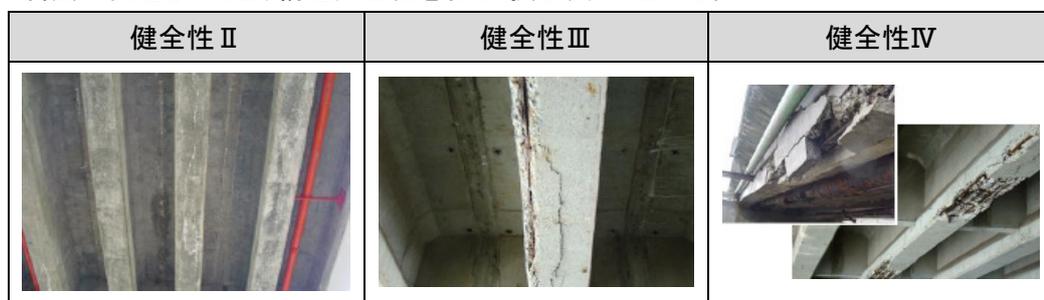
【ひびわれの事例】

○主桁等のコンクリート部材にひびわれが発生している状態。乾燥収縮や塩害を原因にひびわれが発生する。ひびわれから水分が浸透することで、コンクリート内部鉄筋の腐食が促進されると、構造安全性を著しく損なう状況となる。

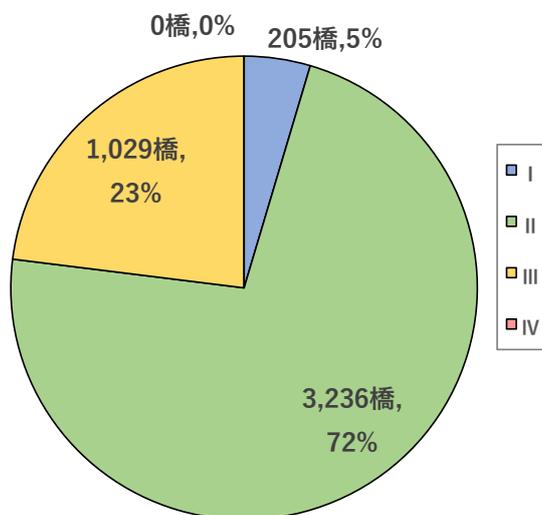
図 2-12 法定2巡目点検の点検結果

法定2巡目点検の結果(健全性の診断)については、健全性IV判定が0%(0橋)、III判定が23%(1,029橋)、II判定が72%(3,236橋)、I判定が5%(205橋)であり(図2-12参照)、建設年別では、概ね建設年が古いほど劣化が進んでいる状況である(図2-13参照)。

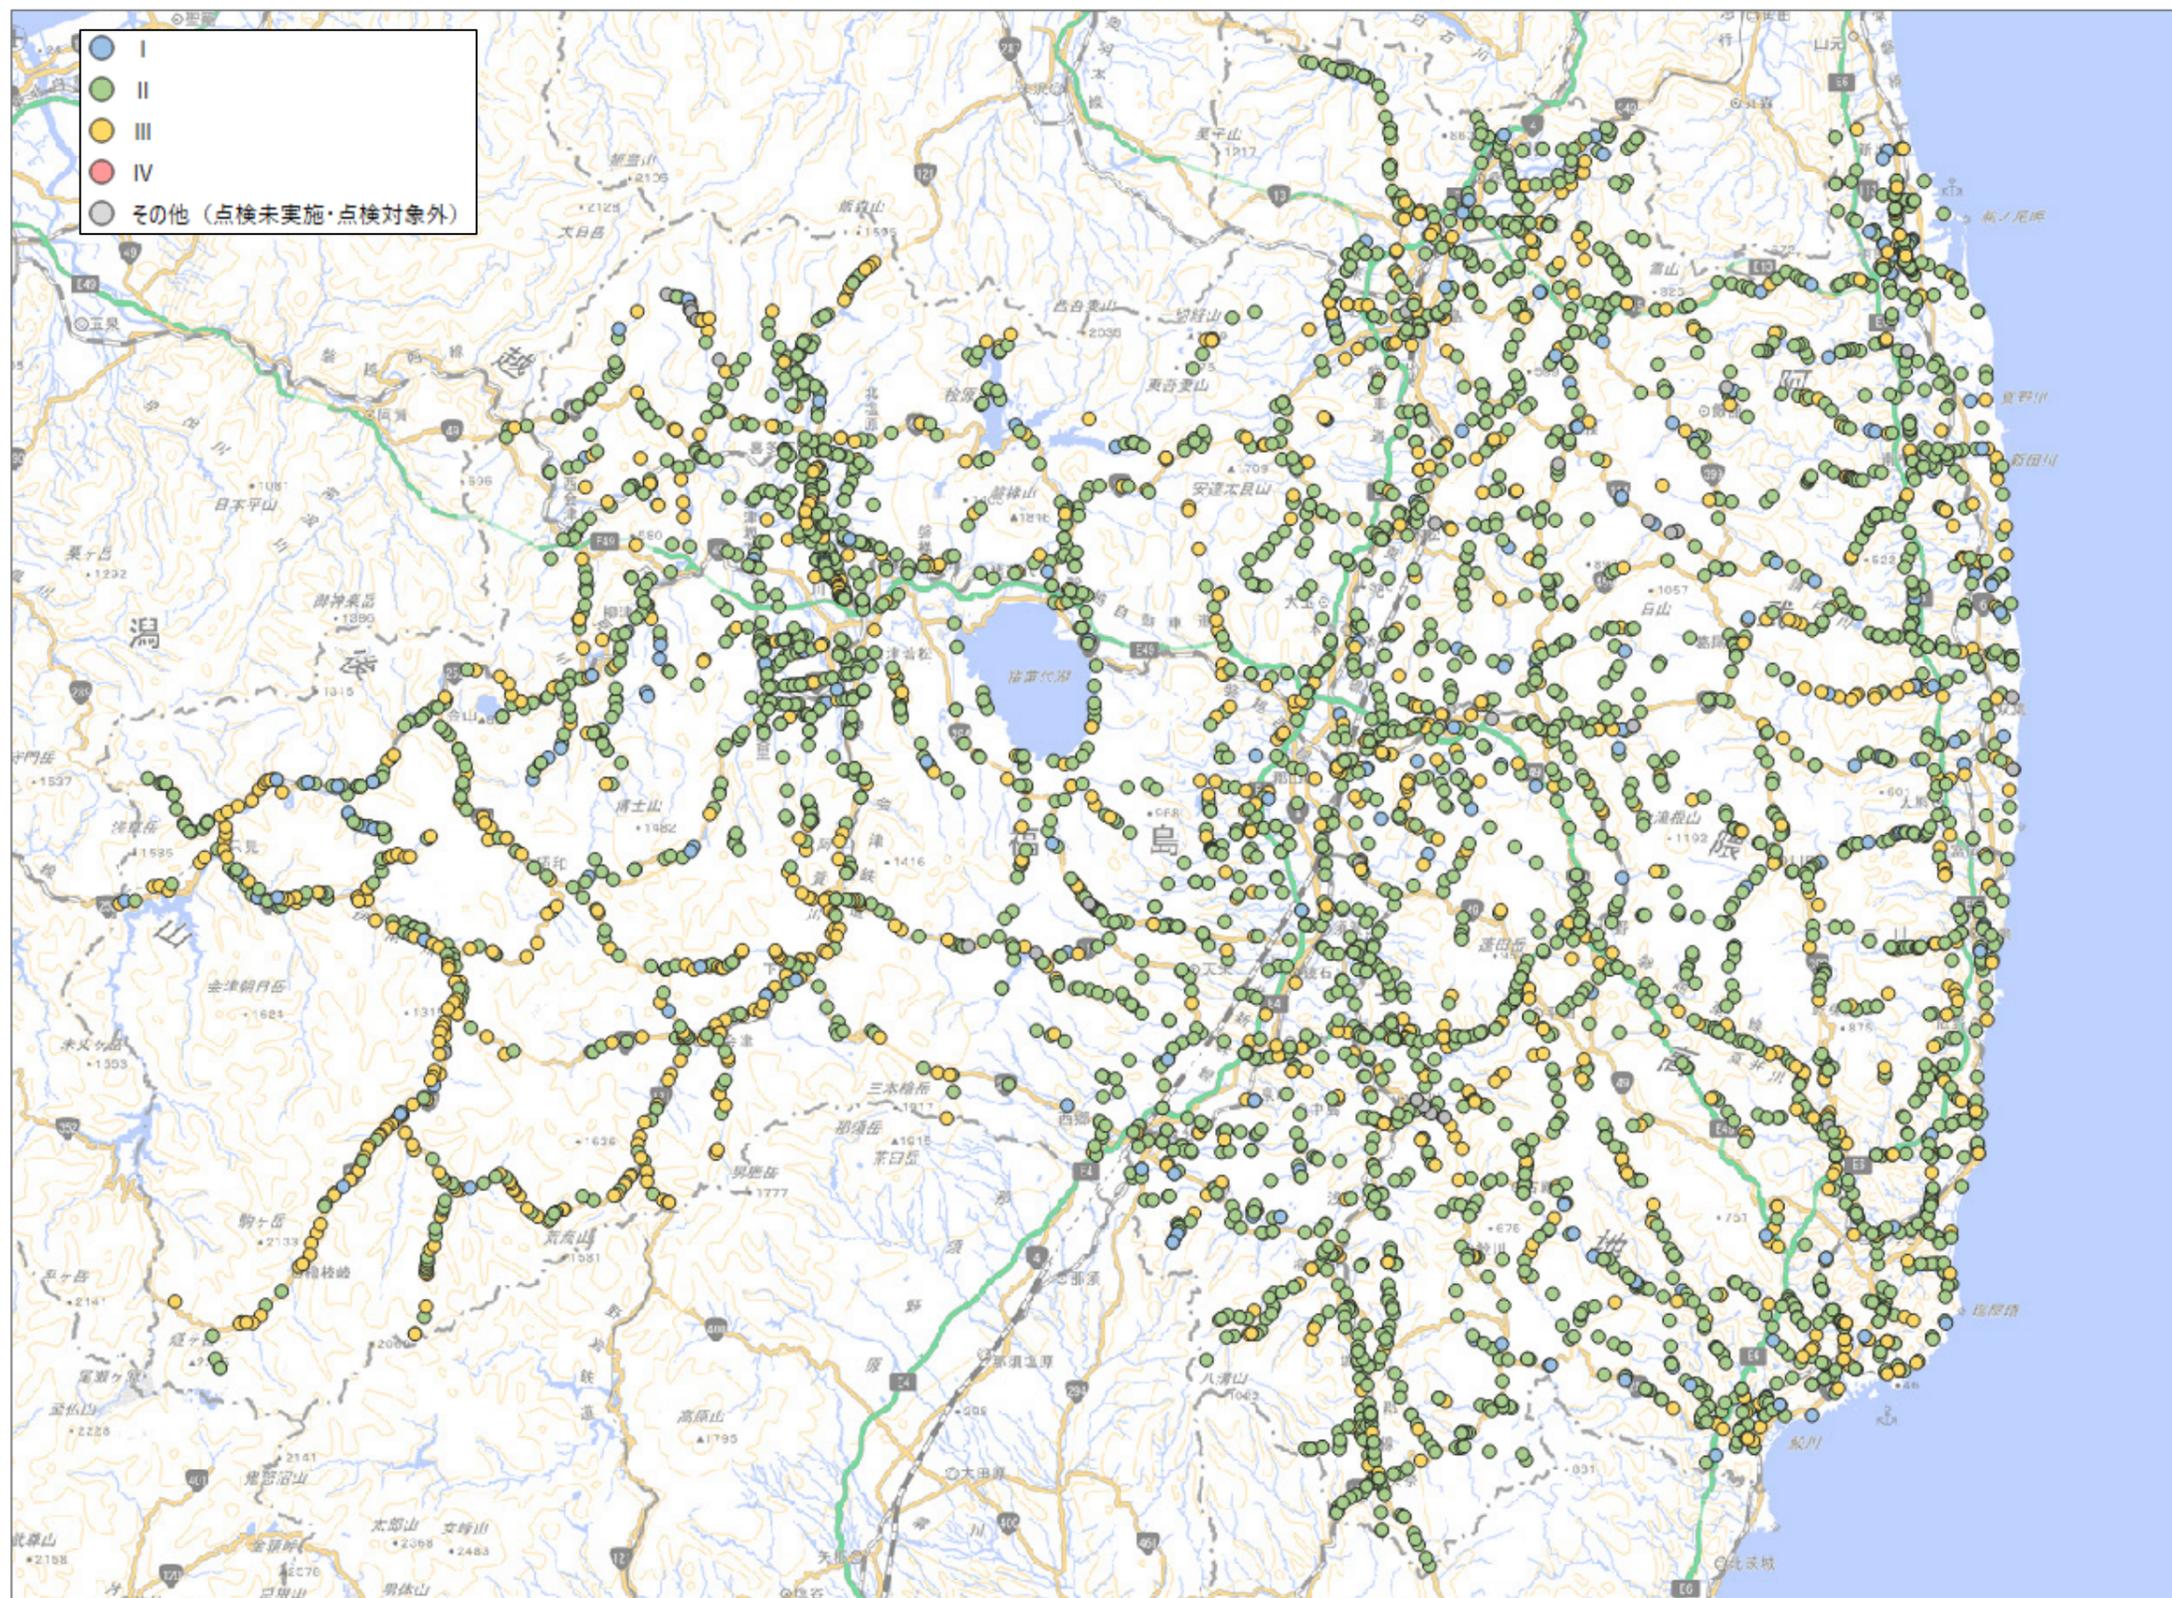
図 2-14 福島県の橋梁位置図

平成31年～令和5年の法定2巡目点検における健全性の診断結果について、図2-14に位置図として示すとともに、添付資料1に各橋梁の点検結果一覧表を示す。図2-14にて、点検未実施や点検対象となっていない橋梁は「その他」で示す。

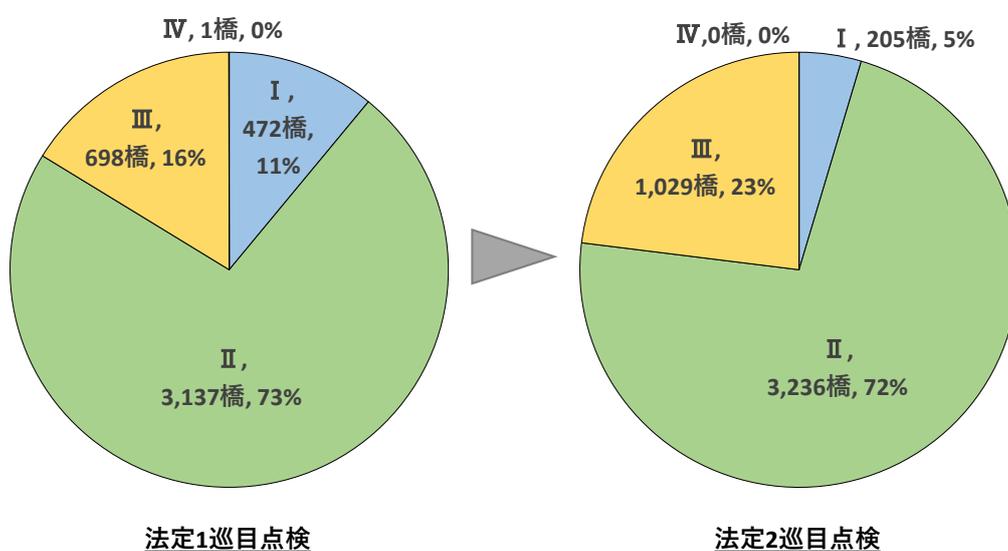
図 2-15 健全性の推移

平成26年～平成30年の法定1巡目点検の結果と法定2巡目点検の結果から、健全性Ⅰの橋梁が6%、Ⅱの橋梁が1%減少し、Ⅲの橋梁が7%増加している。修繕工事によって健全性が改善した橋梁もある一方で、劣化が進み、健全性Ⅲ判定以下となった橋梁も見受けられる。

福島県では、健全性Ⅲ以下の橋梁対象として修繕を進めており、法定2巡目点検でⅢ判定以下と診断された橋梁の措置着手状況は、令和7年3月末時点で74%、措置完了済みの橋梁は26%である。

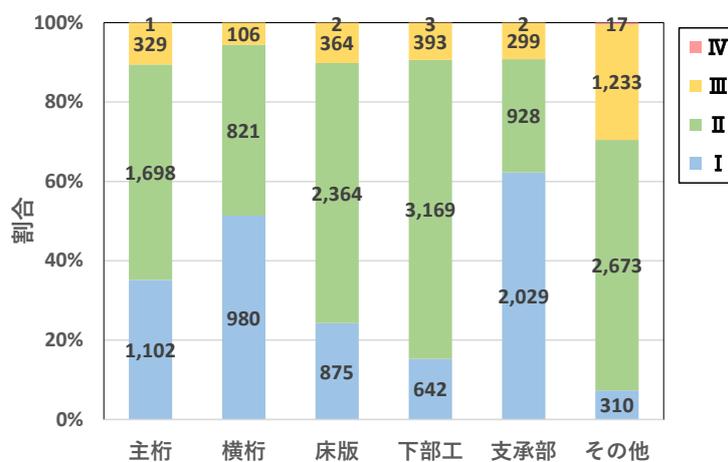
図 2-16 法定2巡目点検部材別点検結果

平成31年～令和5年の法定2巡目点検結果より、変状の生じた部材について整理した結果を図2-16に示す。

主要部材では、「主桁」「床版」「下部工」でⅢ判定以下の発生割合が高い傾向にあるものの、他の部材と比較して大きな差はない。一方、伸縮装置、舗装、高欄防護柵、地覆等が含まれる「その他部材」で、Ⅲ判定以下の発生割合がとくに高い。

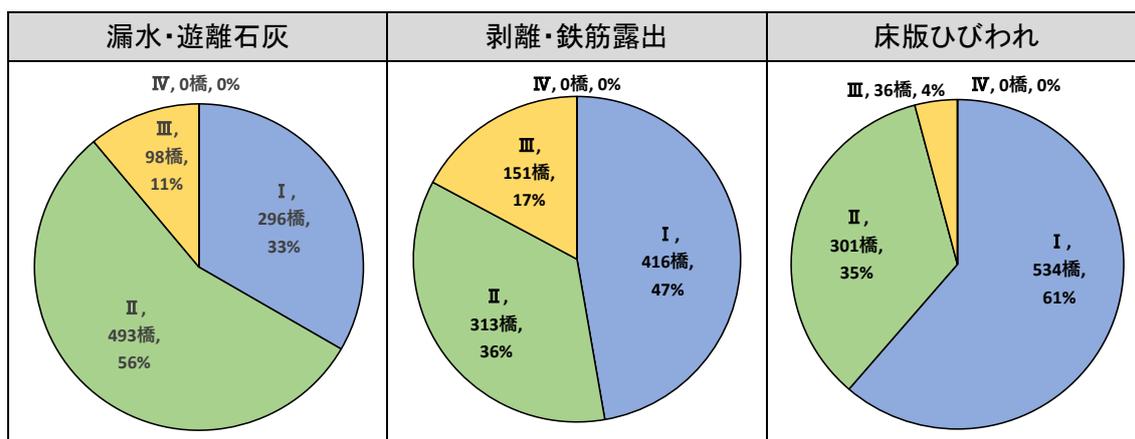
図 2-18 損傷の発生状況(床版)

- ・床版では主に、「漏水・遊離石灰」「剥離・鉄筋露出」「床版ひびわれ」が発生している。
- ・損傷状況としては「剥離・鉄筋露出」でⅢ判定以下となっている橋梁が多い。
- ・剥離・鉄筋露出を代表とするように、どの損傷においても会津でⅢ判定以下となっている橋梁が多い。

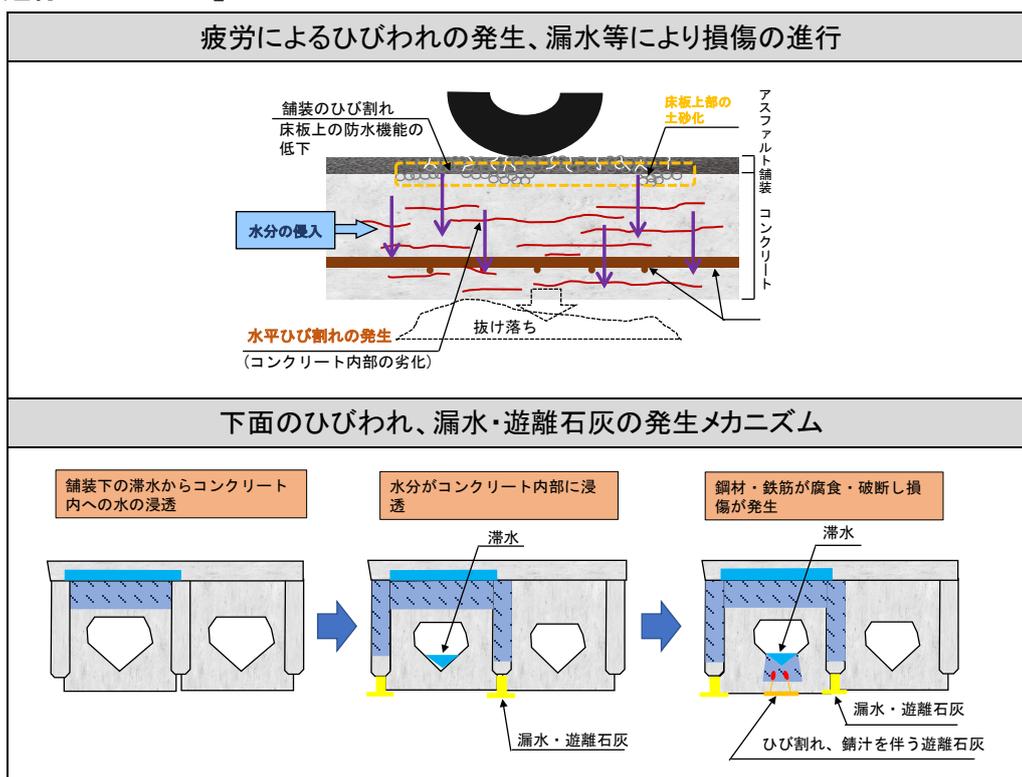
【損傷進行のメカニズム】

部材	原因と対策
床版	<ul style="list-style-type: none"> <li>・橋面からの漏水により、間詰部等に遊離石灰が発生している。主桁鋼材の腐食発生も促進させるため、床版防水工を実施していく必要がある。</li> <li>・かぶり不足を要因として、経年劣化により鉄筋の腐食が進行し、かぶりコンクリートの剥落が発生している。</li> <li>・橋面からの水の供給により、鉄筋の腐食が進行しているため、鉄筋露出部の断面修復工だけでなく、漏水対策を併せて実施していくことが、予防保全型の管理に必要である。</li> <li>・橋面からの漏水により、コンクリート内部鉄筋の腐食が進行するため、床版防水工を実施することが必要である。また、活荷重による疲労により、床版下面にひびわれが発生している。損傷の状況に合わせて、補強対策が必要となる。</li> </ul>

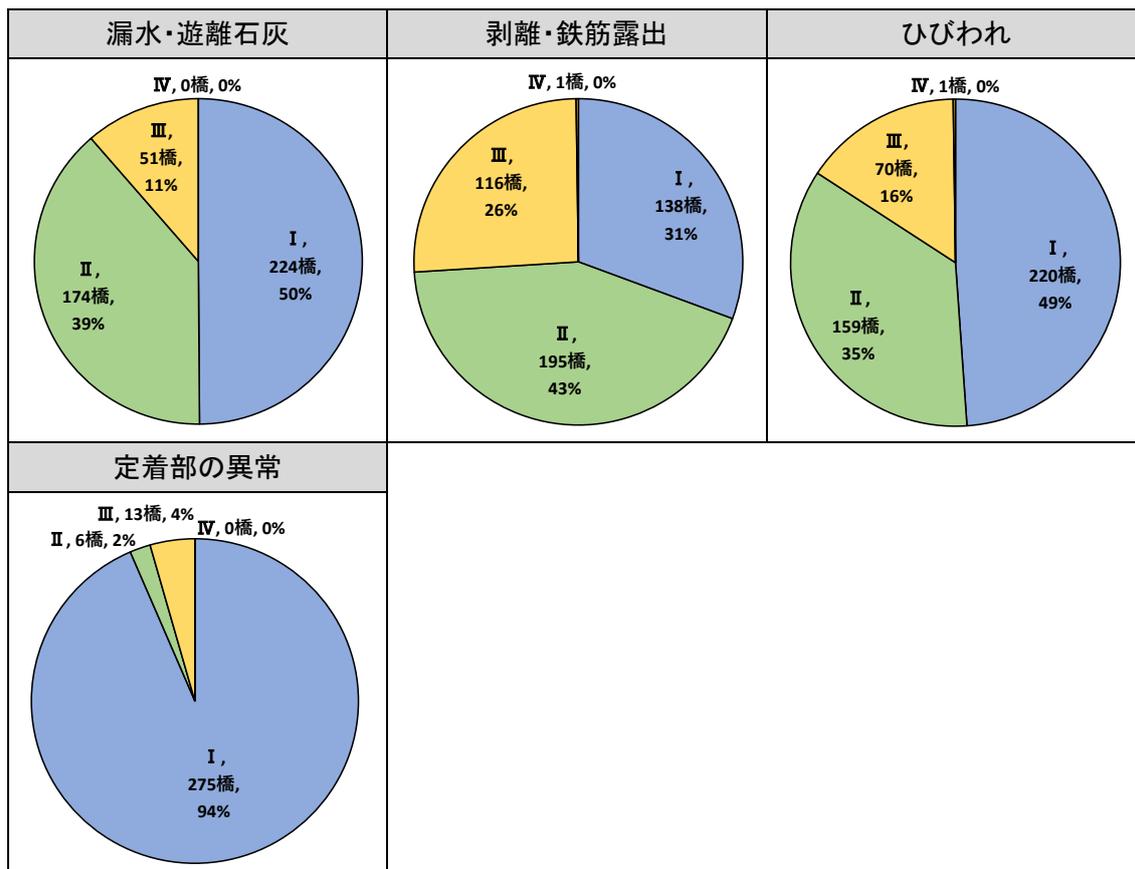
図 2-20 損傷の発生状況(桁(コンクリート))

- ・桁（コンクリート）では、「漏水・遊離石灰」「剥離・鉄筋露出」「ひびわれ」「定着部の異常」が発生している。
- ・損傷状況としては「剥離・鉄筋露出」でⅢ判定以下となっている橋梁が多い。
- ・剥離・鉄筋露出を代表とするように、定着部の異常以外の損傷では会津でⅢ判定以下となっている橋梁が多い。

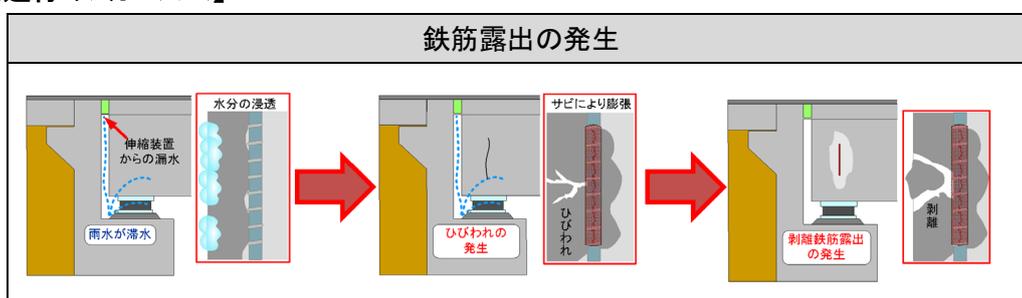
【損傷進行のメカニズム】

部材	原因と対策
桁(コンクリート)	<ul style="list-style-type: none"> <li>・橋面からの漏水を原因として、桁内に水が滞水→鋼材の腐食発生→ひびわれ発生と進展していることが想定される。</li> <li>・ひびわれ補修を実施するだけでなく、床版防水工を施工し、橋面からの漏水を防止していくことが重要である。</li> <li>・アルカリ骨材反応の恐れがあるひびわれも確認されるため、詳細調査を実施の上、修繕を実施していく必要がある。</li> <li>・かぶり不足を要因として、経年劣化により鉄筋の腐食が進行し、かぶりコンクリートの剥落が発生している。</li> <li>・橋面からの水の供給により、鉄筋の腐食が進行しているため、鉄筋露出部の断面修復工だけでなく、漏水対策を併せて実施していくことが、予防保全型の管理に必要である。</li> </ul>

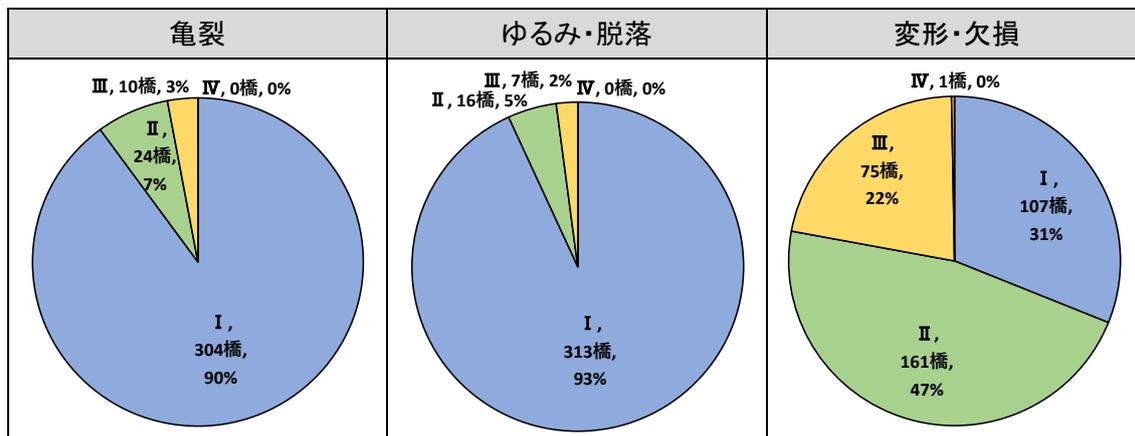
図 2-22 損傷の発生状況(桁(鋼))

- ・桁(鋼)では主に、「亀裂」「ゆるみ・脱落」「変形・欠損」が発生している。
- ・損傷状況としては「変形・欠損」でⅢ判定以下となっている橋梁が多い。
- ・変形・欠損では、会津と中通りでⅢ判定以下となっている橋梁が多い。

部材	原因と対策
桁(鋼)	・端部からの漏水を原因として損傷が進行しているため、腐食に対する補修(再塗装・当て板等)が必要となる。また、伸縮装置からの漏水対策等を実施していくことが予防保全を実施していく上で必要である。

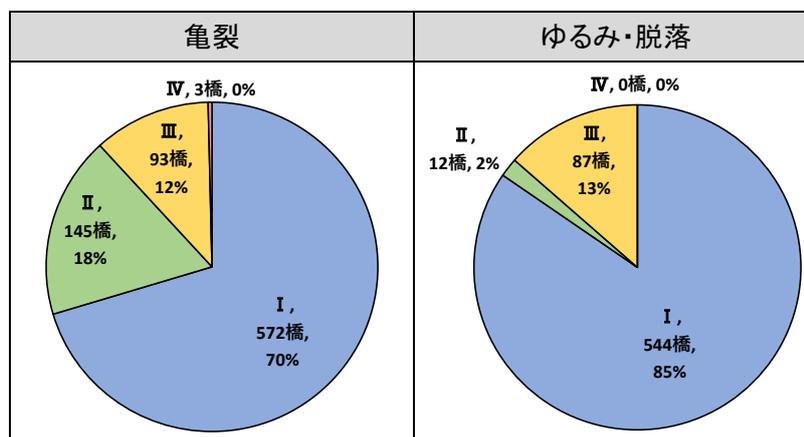
図 2-24 損傷の発生状況(支承)

- ・支承では主に、「亀裂」「ゆるみ・脱落」が発生している。
- ・損傷状況としては、Ⅲ判定以下の橋梁割合に大きな差はない。
- ・ゆるみ・脱落では、会津でⅢ判定以下となっている橋梁が多い。

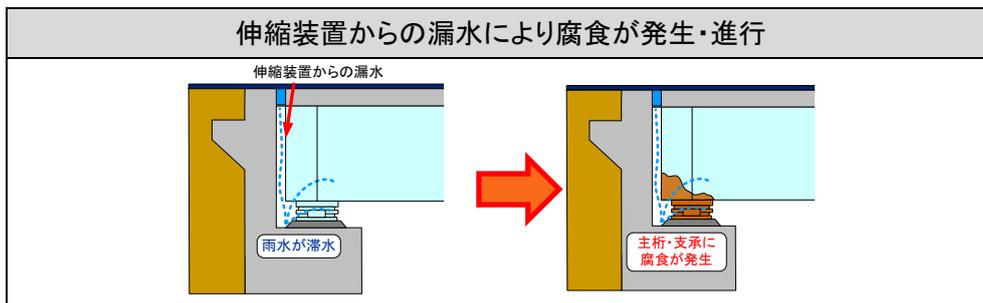
【損傷進行のメカニズム】

部材	原因と対策
支承	<ul style="list-style-type: none"> <li>・端部からの漏水を原因として損傷が進行しているため、腐食に対する補修(金属溶射・交換等)だけでなく、伸縮装置からの漏水対策等を実施していくことが予防保全を実施していく上で必要である。</li> <li>・また、地震により機能障害が発生している支承については、交換等の対応が必要となる。</li> </ul>

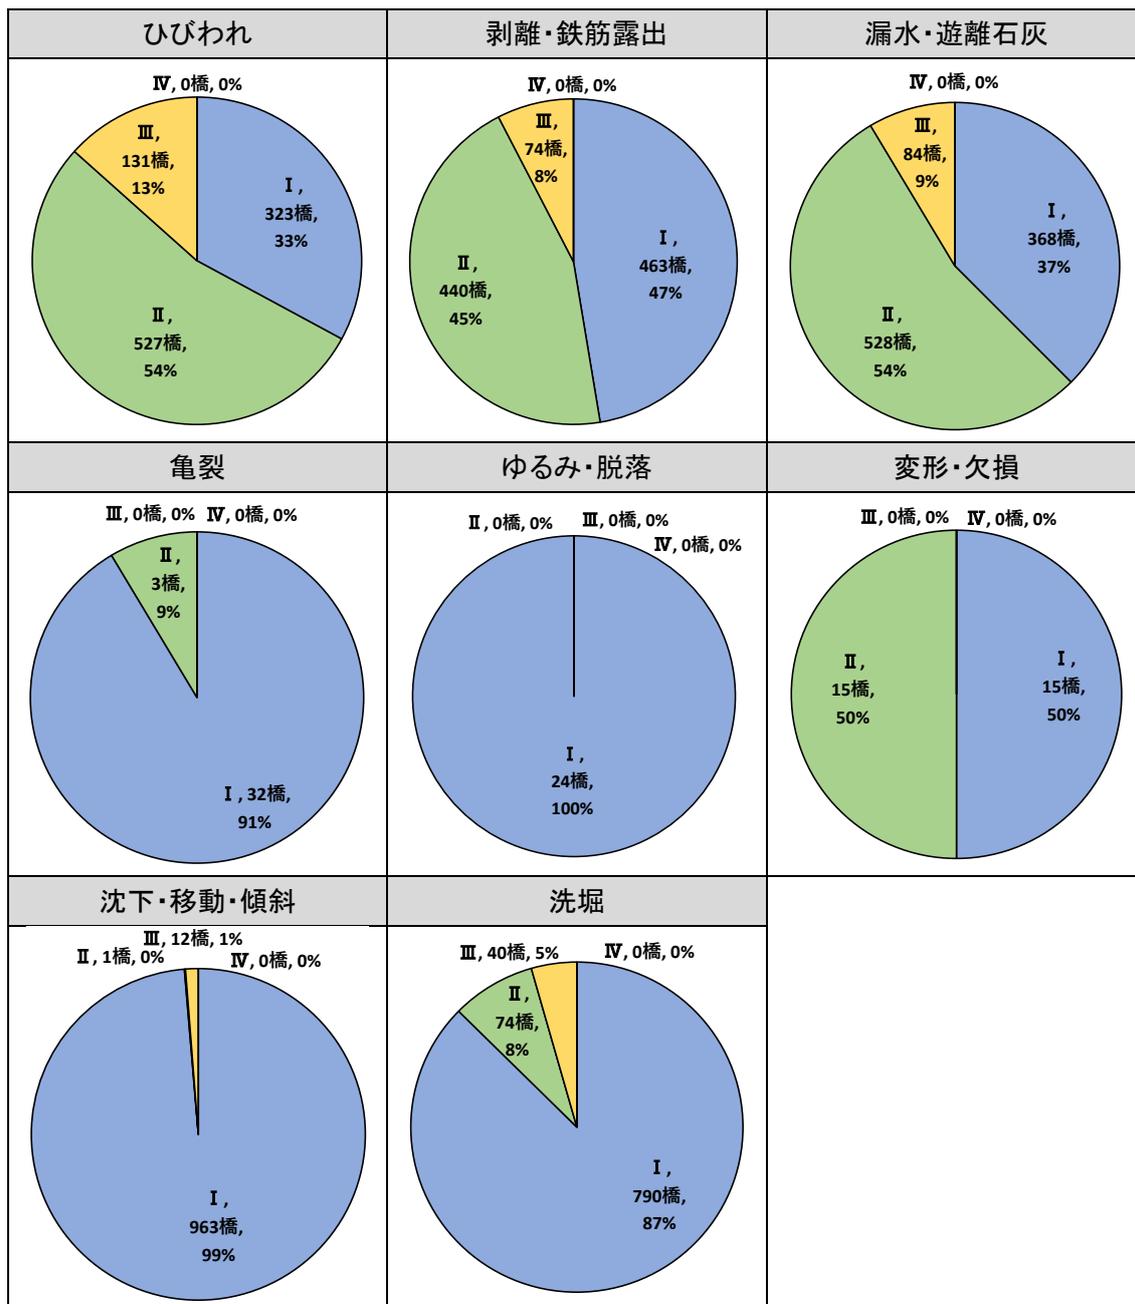
図 2-26 損傷の発生状況(下部工)

- ・下部工では、「ひびわれ」「剥離・鉄筋露出」「漏水・遊離石灰」「亀裂」「ゆるみ・脱落」「変形・欠損」「沈下・移動・傾斜」「洗堀」が発生している。
- ・損傷状況としては、「ひびわれ」でⅢ判定以下となっている橋梁が多い。
- ・ひびわれを代表とするように、どの損傷においても会津でⅢ判定以下となっている橋梁が多い。

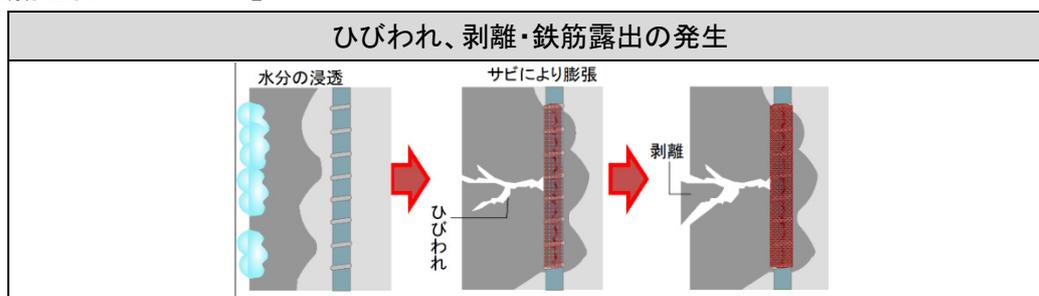
【損傷進行のメカニズム】

部材	原因と対策
下部工	<ul style="list-style-type: none"> <li>・かぶり不足を要因として、経年劣化により鉄筋の腐食が進行し、かぶりコンクリートの剥落が発生している。</li> <li>・端部からの水の供給により、鉄筋の腐食が進行している。</li> <li>・橋台部においてはアルカリ骨材反応の疑いのある損傷も確認されている。そのため損傷部の修繕だけでなく、漏水対策を併せて実施していくことが、予防保全型の管理に必要である。</li> </ul>

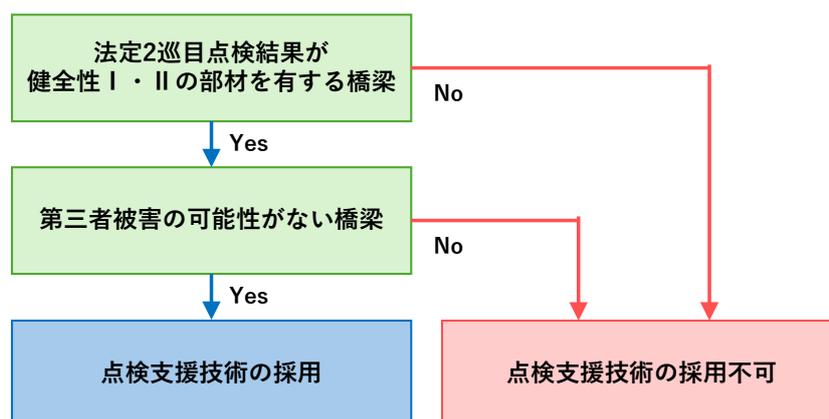
図 2-28 対象橋梁の選定条件

定期点検時の合理化・効率化のために、以下の条件に該当する橋梁に対して点検支援技術を用いた点検を実施するものとする。

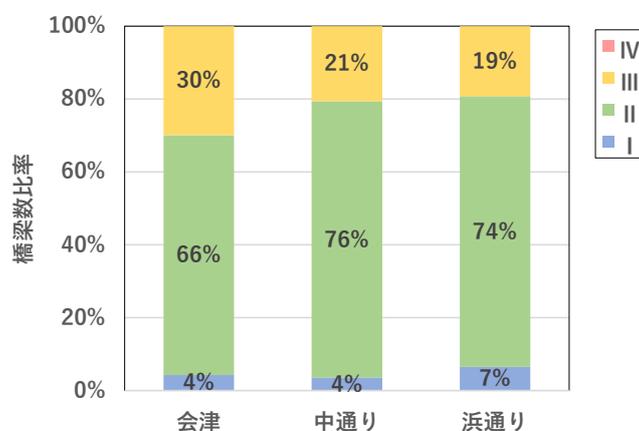
図 2-30 地域別の健全性分布

地域内の全域が積雪寒冷地域かつ、大部分が特別豪雪地帯である、会津において健全性の診断Ⅲ以上の発生割合が高くなっている。

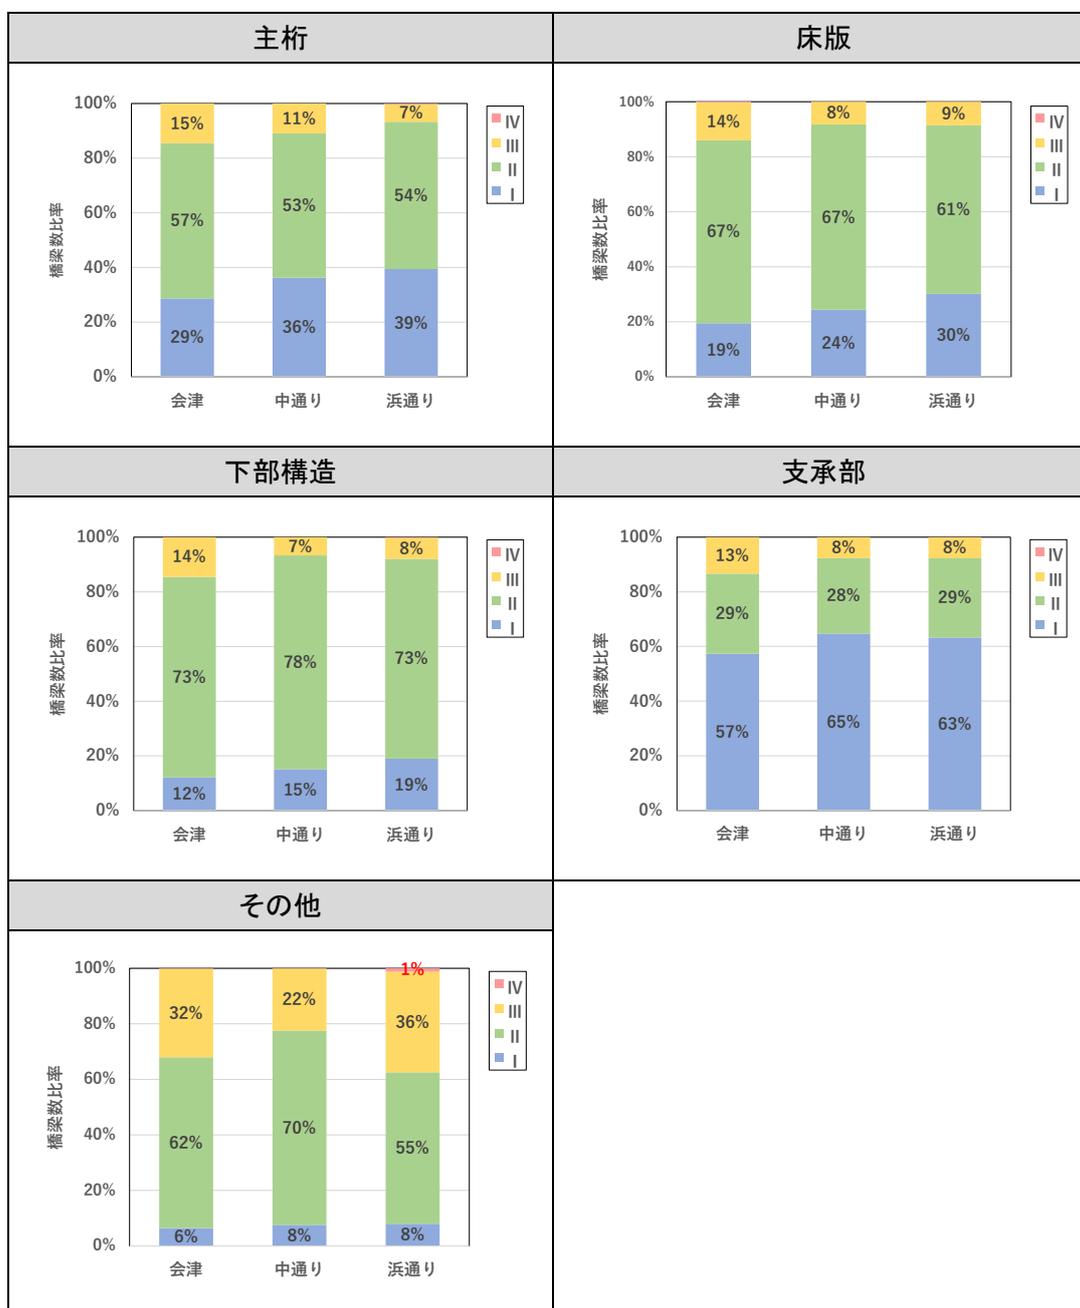
図 2-31 部材別の健全性分布

部材別に比較すると、いずれの部材においても会津の健全性Ⅲの発生割合が高くなっている。また、図 2-32 に示す主桁を対象とした橋種別の整理では、鋼橋とRC 橋において会津の健全性の診断Ⅲの発生割合が高くなっている。

※会津の健全性の診断Ⅲの発生割合が高い理由として、会津全域が積雪寒冷地であり、凍結抑制剤散布地域に該当するためである。
