**福島県**  
**橋梁長寿命化修繕計画**  
**(個別施設計画)**

**令和8年1月**  
**福島県 土木部 道路管理課**

第1章 福島県橋梁長寿命化修繕計画の概要

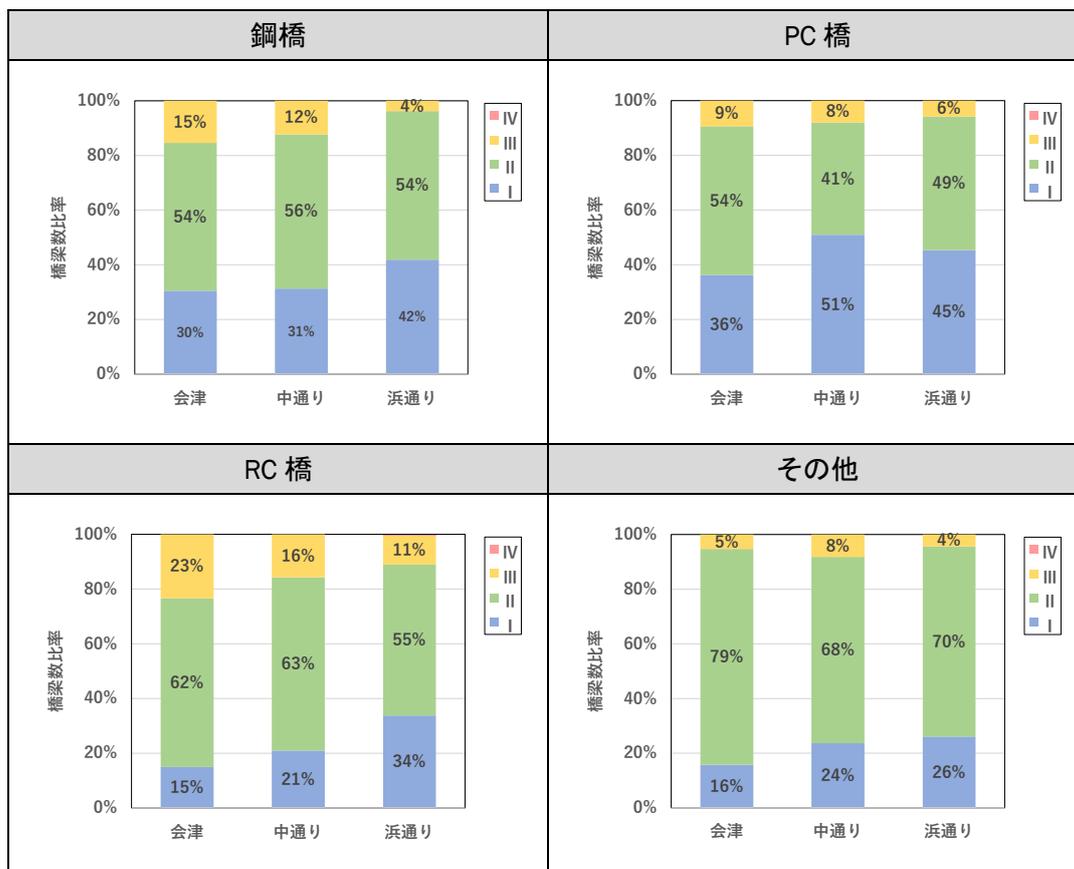
図 2-32 橋種別の主桁の健全性分布

部材別に比較すると、いずれの部材においても会津の健全性Ⅲの発生割合が高くなっている。また、図 2-32 に示す主桁を対象とした橋種別の整理では、鋼橋とRC 橋において会津の健全性の診断Ⅲの発生割合が高くなっている。

※会津の健全性の診断Ⅲの発生割合が高い理由として、会津全域が積雪寒冷地であり、凍結抑制剤散布地域に該当するためである。

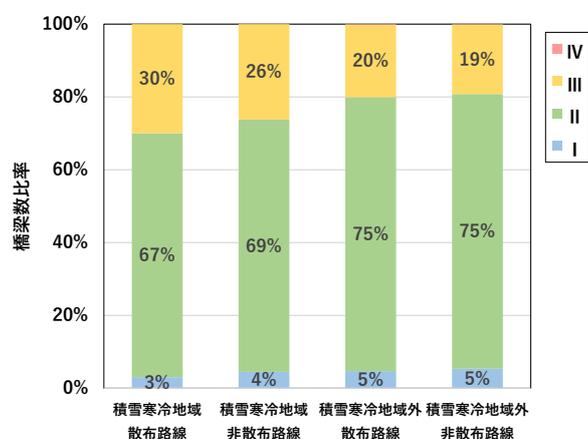
図 2-33 凍結抑制剤散布による健全性分布

凍結抑制剤を散布している積雪地域においてⅢ判定以下の割合が高くなっている。

積雪寒冷地域外では、散布状況によらず健全性判定の割合が類似していることから、凍結抑制剤の散布状況は健全性の判定に影響が少ないと考えられる。積雪寒冷地域において、健全性Ⅲ判定以下の割合が高い傾向にあるのは、積雪量の多さから凍結抑制剤の散布量が多くなっているためであると考えられる。

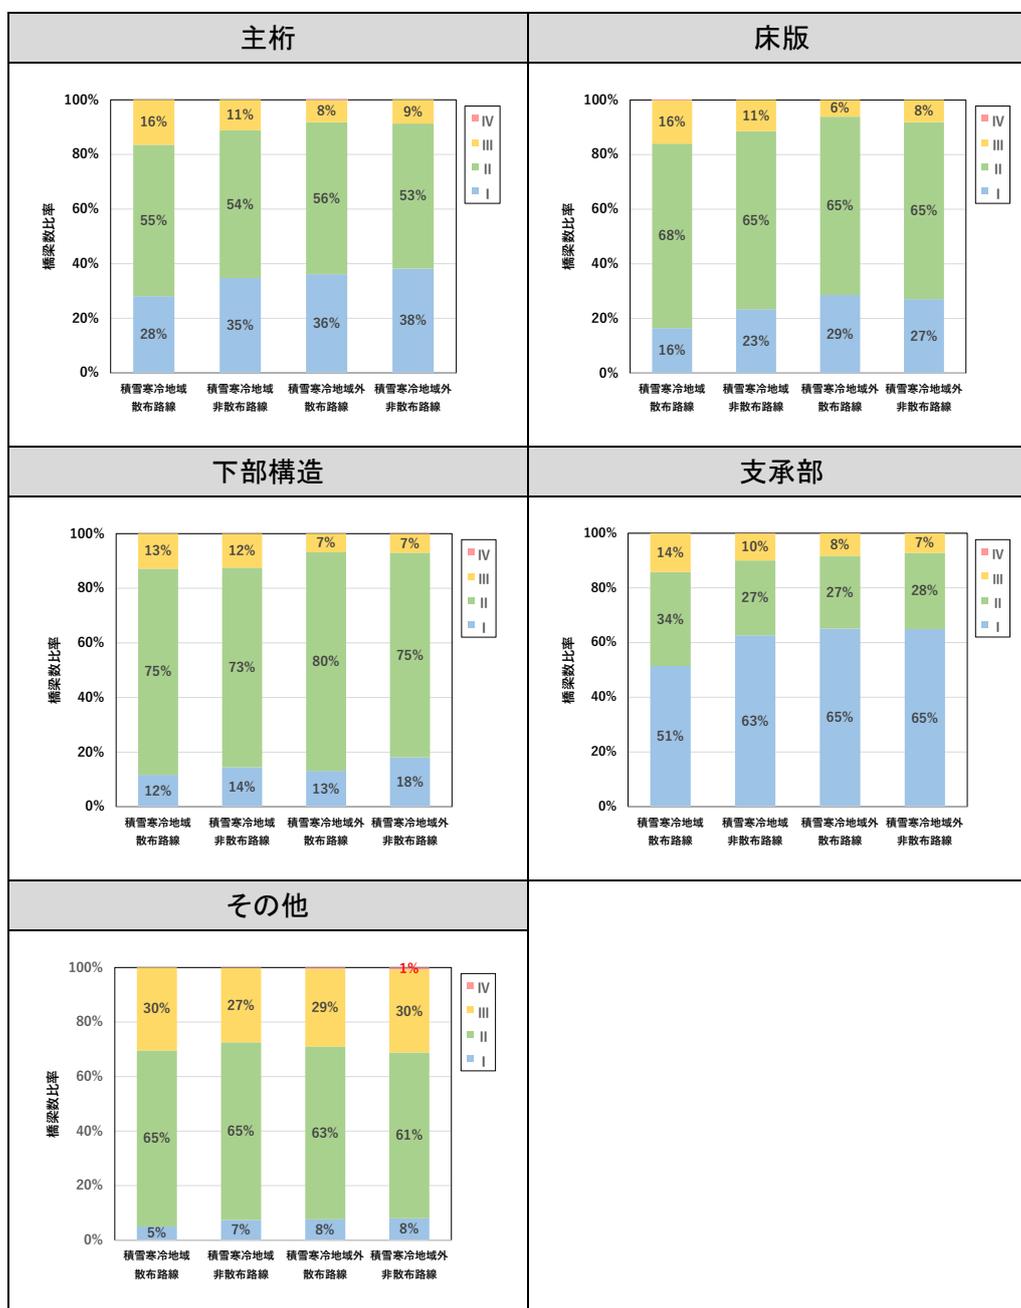
図 2-34 部材別の健全性分布

部材別に比較すると、多くの部材において凍結抑制剤を散布している積雪地域の健全性Ⅲ判定以下の発生割合が高くなっている(図 2-34)。

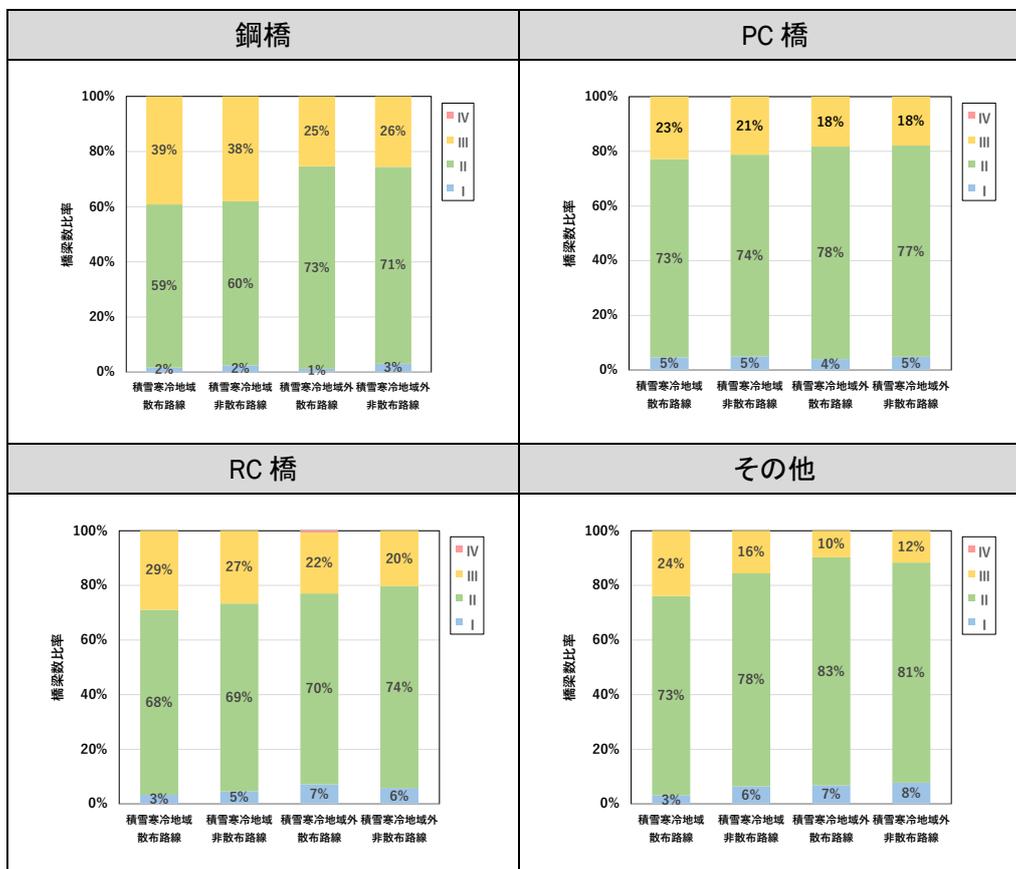
図 2-35 橋種別の主桁の健全性分布

また、主桁を対象とした橋種別の整理では、鋼橋とRC橋において積雪地域にて凍結抑制剤を散布している場合に健全性の診断Ⅲの発生割合が高くなっている。(図 2-35)

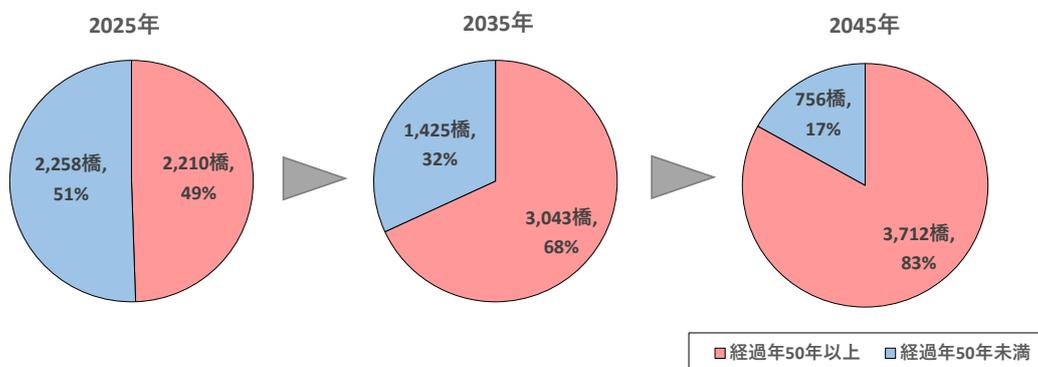
図 2-36 福島県管理の架設後 50 年以上経過橋梁数の推移

架設後 50 年以上経過している橋梁は、令和 8 年 1 月現在は約 5 割だが、10 年後には約 7 割、20 年後には約 8 割の橋梁が架設後 50 年以上経過した橋梁となることから、修繕にかかる全体費用は増加することが懸念される。

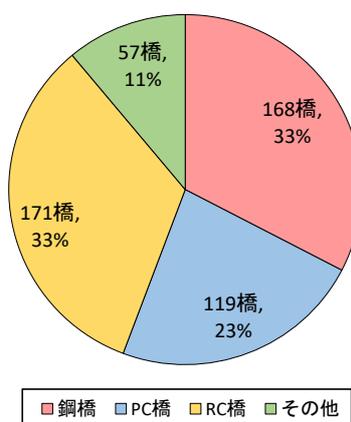
図 2-37 橋種別の橋梁数

健全性Ⅲに推移する原因の確認は対象橋梁の部材単位で整理するため、対象515橋に対して、橋種別に整理した結果を図2-37に示す。橋種別では鋼橋とRC橋が最も多くなっている。

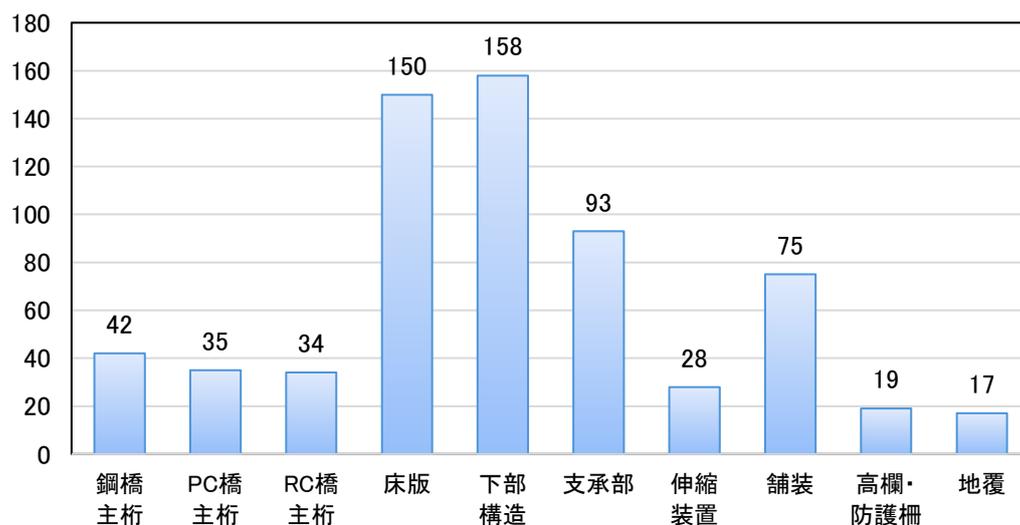
図 2-38 健全性の診断Ⅲの部材

対象橋梁 515 橋について、2 巡目点検時に健全性の診断Ⅲに損傷が進行した対象部材を図 2-38 に示す。

健全性の診断Ⅲに損傷が進行した部材は、上部工では RC 床版が最も多く、上部工以外では下部工（橋台・橋脚）、支承部と続いている状況である。

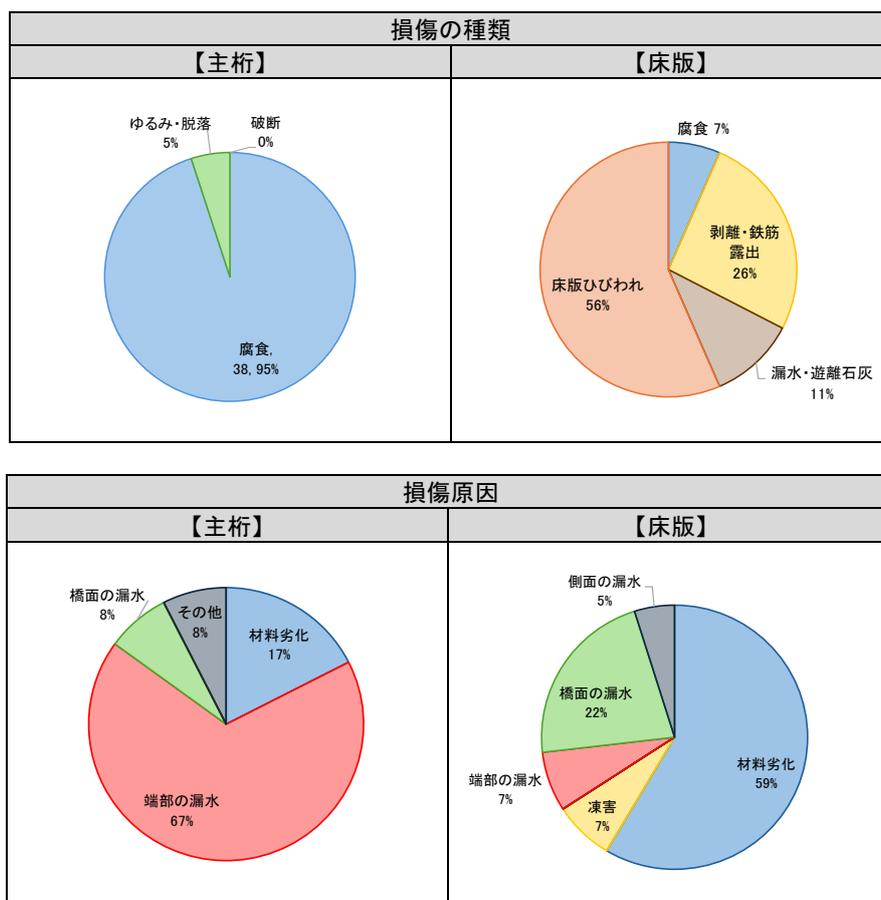
図 2-39 損傷の発生状況

- ・主桁は、腐食により健全性の診断Ⅲに推移している部材が多い。床版においては床版ひびわれや剥離・鉄筋露出が多い。
- ・主桁の腐食の原因は、端部(伸縮装置)からの漏水が最も多く、床版の損傷原因は、鉄筋のかぶり不足および経年劣化等により健全性の診断Ⅲに推移した橋梁が約6割を占める。

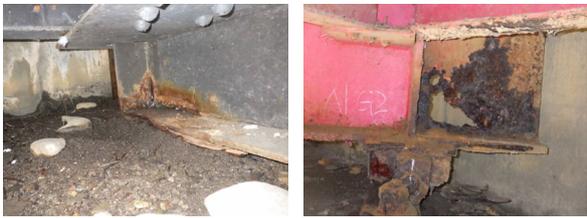
損傷状況	損傷原因	損傷状況	損傷原因
主桁 腐食	端部の漏水	主桁 腐食	材料劣化

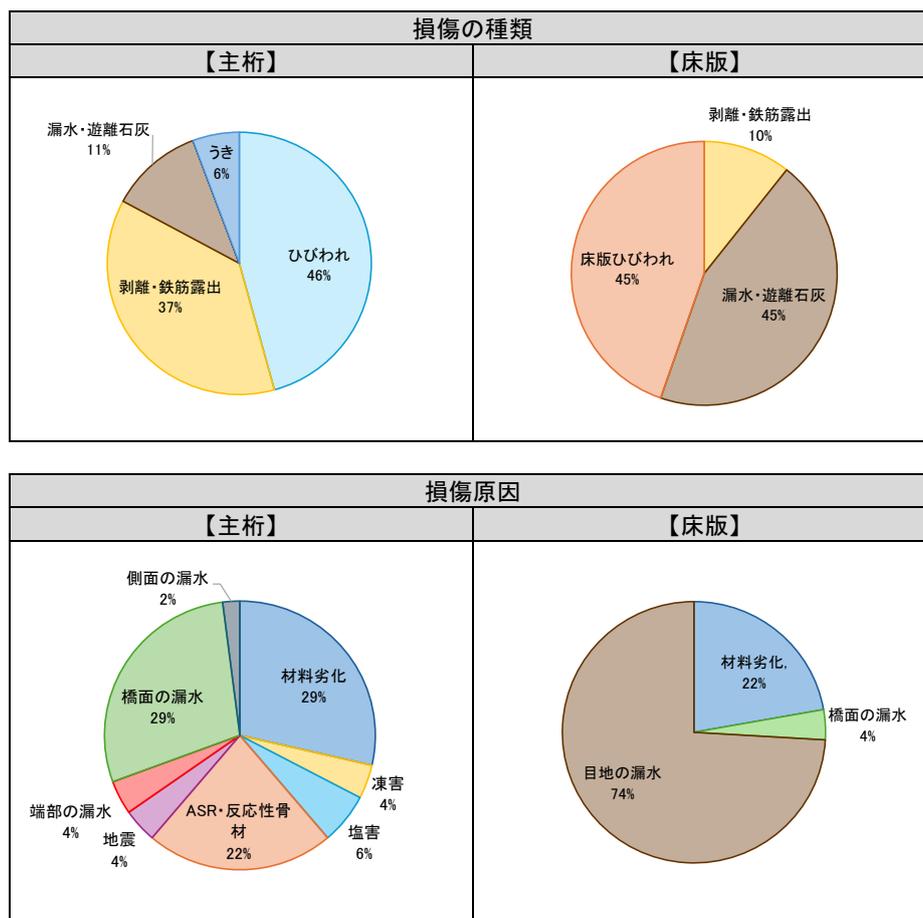
図 2-40 損傷の発生状況

- ・主桁は、ひびわれや剥離・鉄筋露出により健全性の診断Ⅲに推移している部材が多い。床版においては床版ひびわれ、漏水・遊離石灰が多い。
- ・主桁の損傷の原因は、橋面からの漏水、鉄筋のかぶり不足および経年劣化等によるものが約3割を占めている。床版については、目地からの漏水が約7割を占めている。

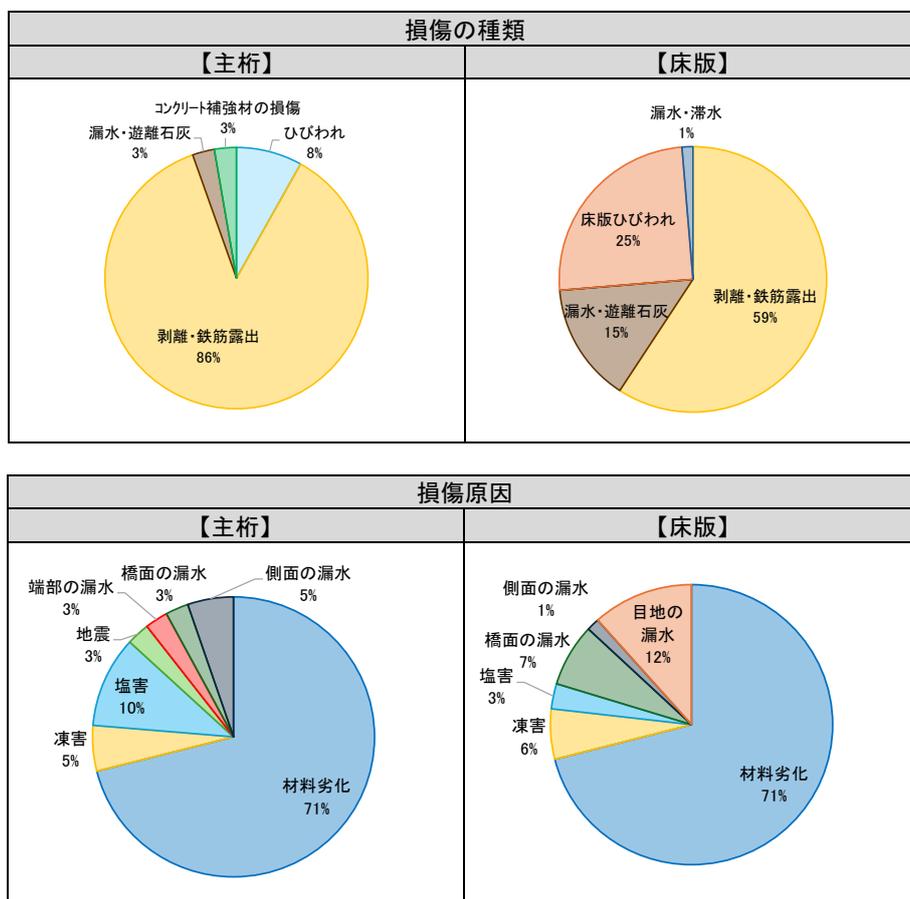
図 2-41 損傷の発生状況

- ・主桁、床版ともに剥離・鉄筋露出により健全性の診断Ⅲに推移している部材が多い。
- ・主桁、床版ともに、損傷の原因は、鉄筋のかぶり不足および経年劣化等によるものが約7割を占めている。

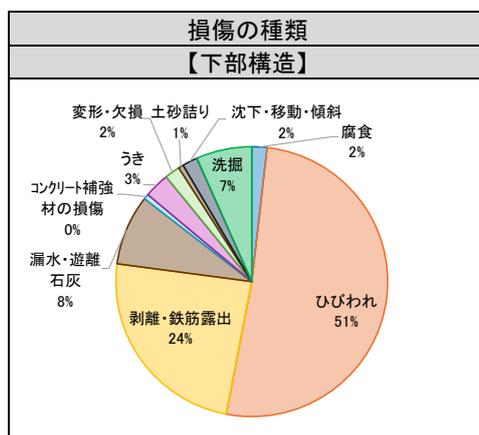
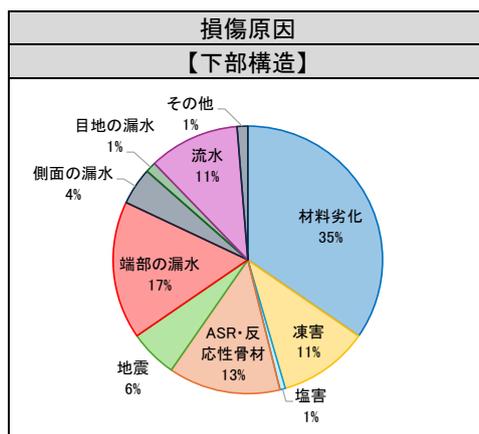
図 2-42 損傷の発生状況

- ・下部構造は、ひびわれの場合に健全性の診断Ⅲに推移していることが多い。
- ・損傷原因は、経年劣化や、桁端部からの漏水に加え、ASR 疑いが考えられるため、詳細調査等を実施した上で、対策工法を決定する必要がある。

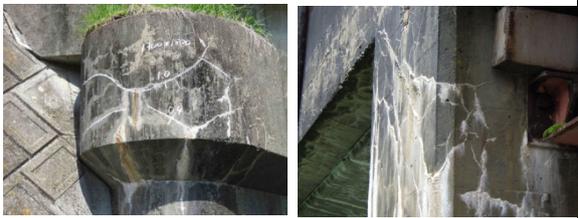
損傷状況	損傷原因	損傷状況	損傷原因
橋台 ひびわれ	ASR・反応性骨材	橋台 剥離・鉄筋露出	凍害

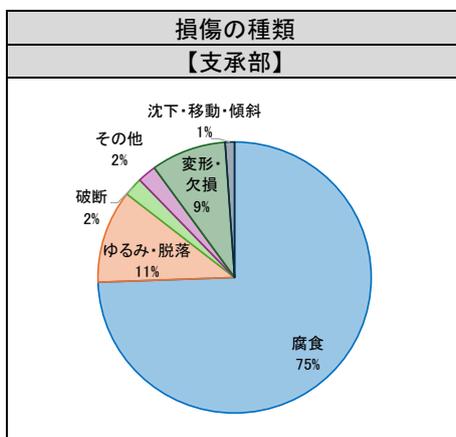
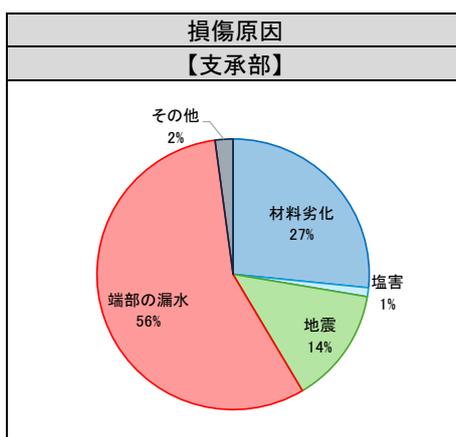
図 2-43 損傷の発生状況

5) 支承部

- ・支承部は、腐食により健全性の診断Ⅲに推移している部材が多い。
- ・損傷の原因は、水の影響(端部)によるものが約6割を占めている。

部材	対策
支承	端部(伸縮装置)からの漏水により腐食が進行しているため、損傷が軽微なうちに漏水対策を実施しておくことが重要である。

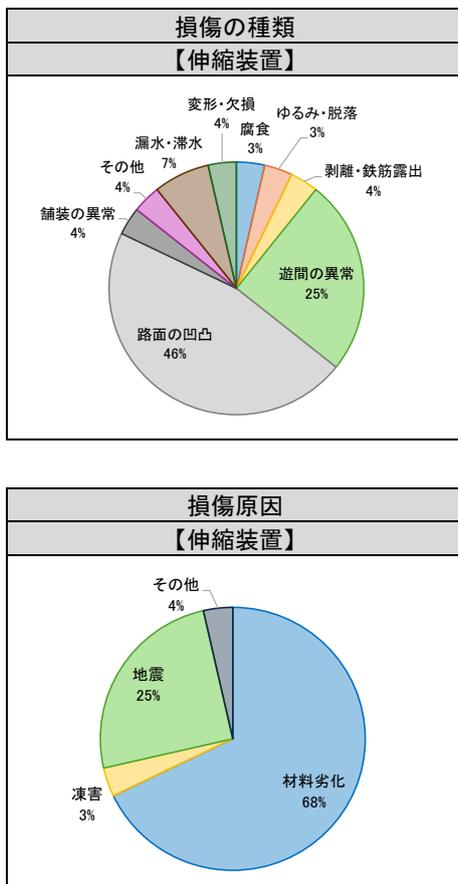
図 2-44 損傷の発生状況

6) 伸縮装置

・伸縮装置は、路面の凹凸(段差)や遊間の異常が生じている場合に健全性の診断Ⅲに推移している。経年劣化等により伸縮装置の非排水化機能がなくなり、橋座面や桁端部への漏水が発生している状況である。

部材	原因と対策
伸縮装置	端部(伸縮装置)からの漏水が発生している、桁の腐食等の損傷の進行を促進させるために、漏水対策を実施することが重要である。

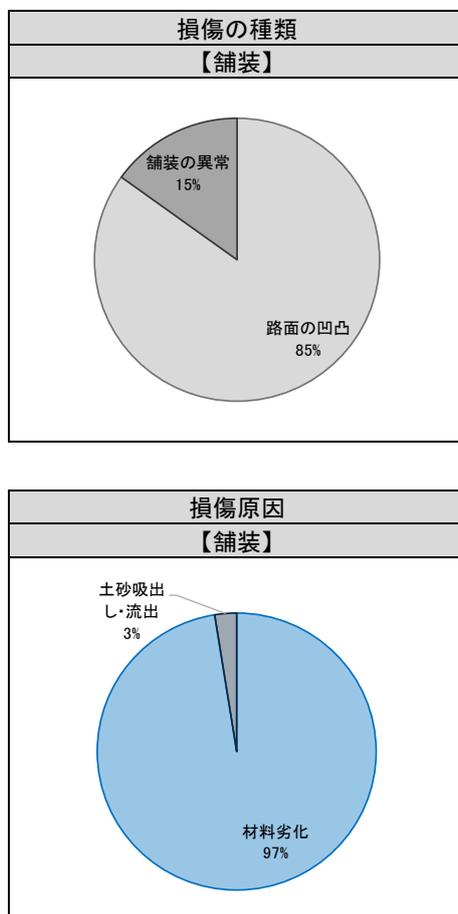
図 2-45 損傷の発生状況

7) 舗装

・舗装は路面の凹凸、舗装の異常により健全性の診断Ⅲに推移している。路面の凹凸は、伸縮装置後打ちコンクリート部での段差の事例が多い。

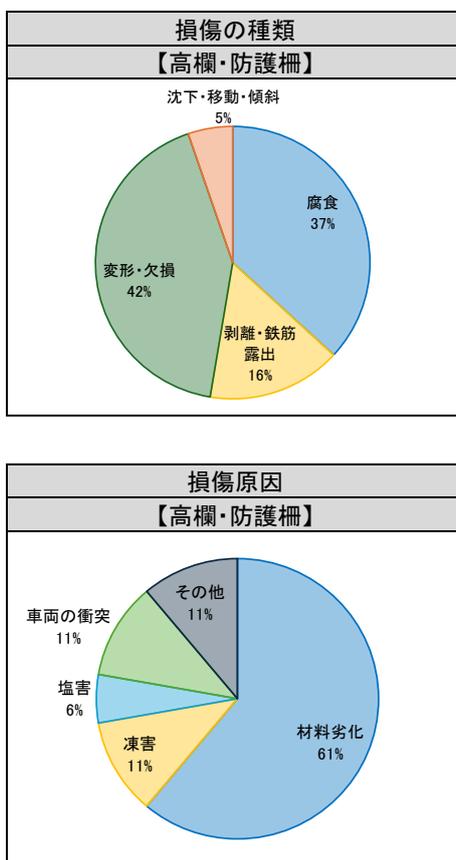
図 2-46 損傷の発生状況

8) 高欄・防護柵

・高欄・防護柵は、腐食や変形・欠損により健全性の診断Ⅲに推移している部材が多い。損傷原因が塩害の部材は、凍結防止剤の飛散により腐食が生じていると考えられたため、塩害と判断した。

部材	原因と対策
高欄防護柵	高欄防護柵に著しい損傷がある場合は、歩行者の落下等の第三者被害の可能性があるので、早期の対策が必要である。

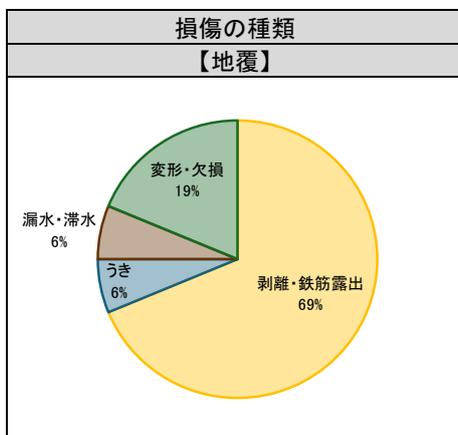
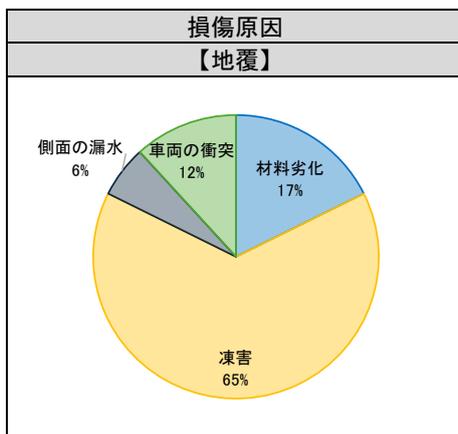
図 2-47 損傷の発生状況

9) 地覆

・地覆は、剥離・鉄筋露出により健全性の診断Ⅲに推移している部材が多い。

部材	対策
地覆	剥離・鉄筋露出が発生しているため、断面修復等の対策が必要となる。

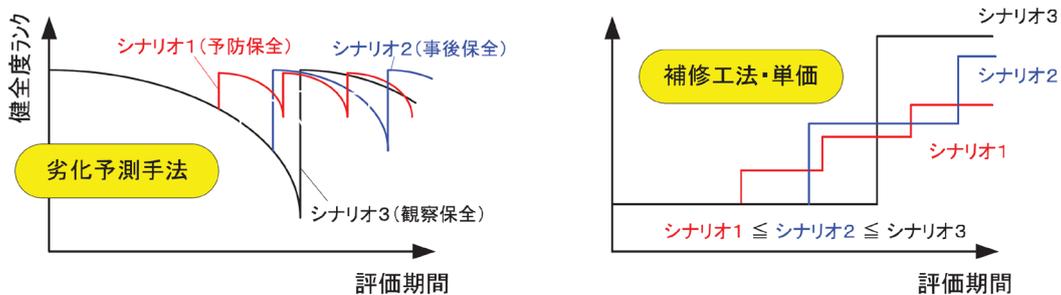
図 3-1 予防保全型の維持管理の導入とライフサイクルコストの低減

橋梁は損傷状況によって補修工法・費用が異なることから、損傷の小さいうちに予防保全的な措置を行うことで、維持管理に係るトータルコストの最小化を図ることが重要である。

1～5年目については法定2巡目点検でⅢ判定以下となった橋梁の修繕を実施する事後保全型の考え方を適用するが、6年目以降はⅡ判定の橋梁の修繕にも着手し、予防保全型の維持管理へ移行していく方針とすることで、LCCコストの縮減を図る。

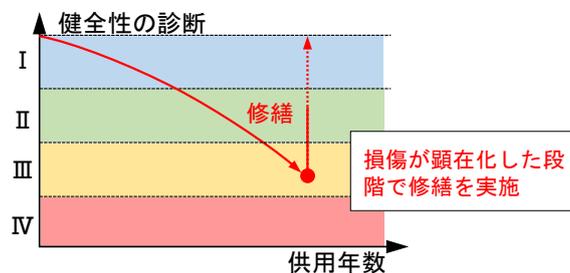
図 3-2 事後保全型の維持管理

従来の維持管理では図 3-2 に示すとおり、損傷が顕在化した段階で修繕を実施する事後保全型の維持管理を実施していた。

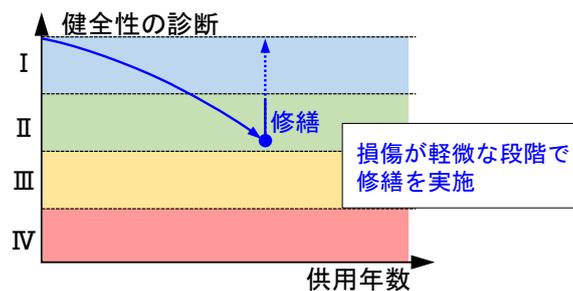
図 3-3 予防保全型の維持管理

現状、早期措置段階(健全性Ⅲ判定以下)の橋梁修繕の対策を実施しているため、対策が完了した後に、損傷が軽微な段階で修繕を実施する予防保全型の維持管理への転換を目指す。

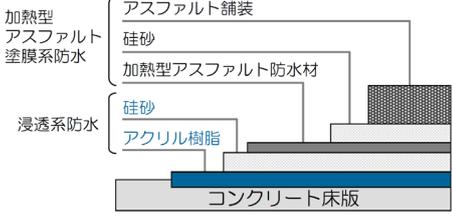
</div> <div style="text-align: center;"> <p>加熱型アスファルト塗膜系防水</p>

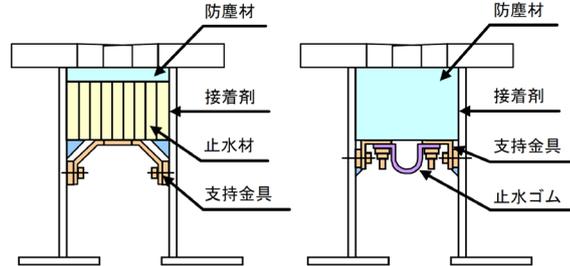
図 3-4 伸縮装置の非排水化例

4) 伸縮装置の非排水機能の回復

伸縮装置が非排水構造となっていない場合、または非排水化機能が損失している場合は、非排水化機能を回復するための対策工を実施する。

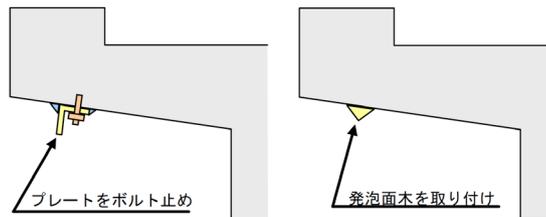
図 3-5 張出床版の後付き水切り構造例

5) 張出し部水切り機能の回復

張出し床版に水切りを設けていない橋梁は、地覆からの回り水により、張出し床版下面の損傷を引き起こすこととなる。従って水が回り込まないように張出し床版下面に 20mm 程度以上の突起(発泡面木、レート等)を設けるものとする。

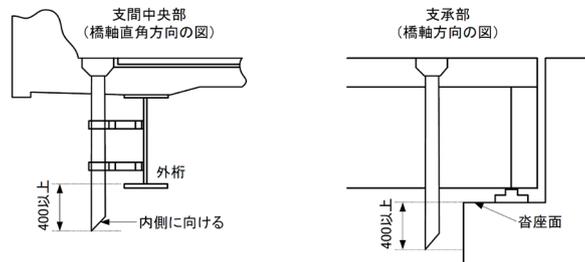
図 3-6 排水管の下フランジへの固定方法例(垂れ流しの場合)

6) 排水管の対策

排水管に損傷があり沓座面、上部工部材に排水が垂れ流されている場合、排水管が短くて風の吹き上がりで排水が部材に飛沫している場合などは、排水管を補修する必要がある。

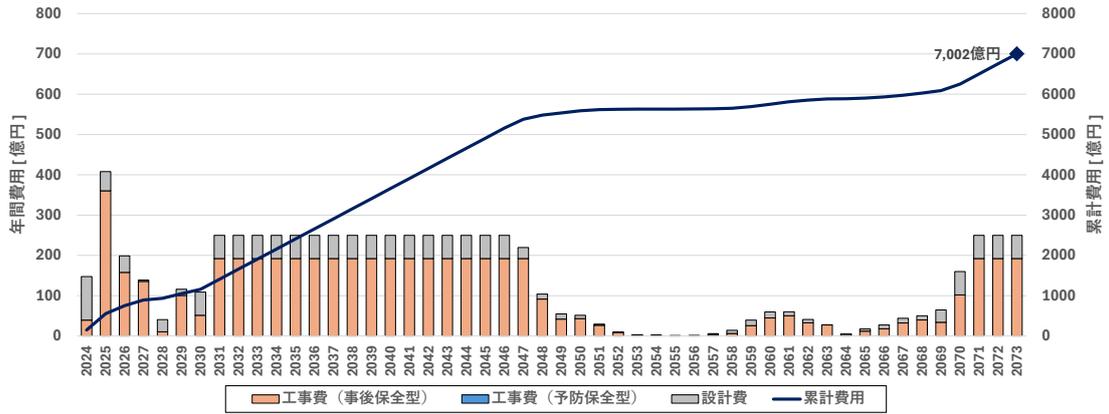
図 3-7 今後 50 年間の費用の試算結果(事後保全型)

過年度計画と同様に、今後 50 年間の維持管理に係る費用を計算した。試算結果は以下に示すとおりである。

- 予算平準化前の 50 年間の費用を比較すると、事後保全是約 6,998 億円、予防保全型は約 6,339 億円となり、約 659 億円のコスト縮減となる。
- 今後 5 年間は、法定 2 巡目点検で確認された健全性Ⅲ判定以下と判定された橋梁の対策を実施し、6 年目以降においては、法定 2 巡目点検で確認された健全性Ⅱ判定の橋梁についても対策を実施することで、予防保全型の維持管理への移行を図る。

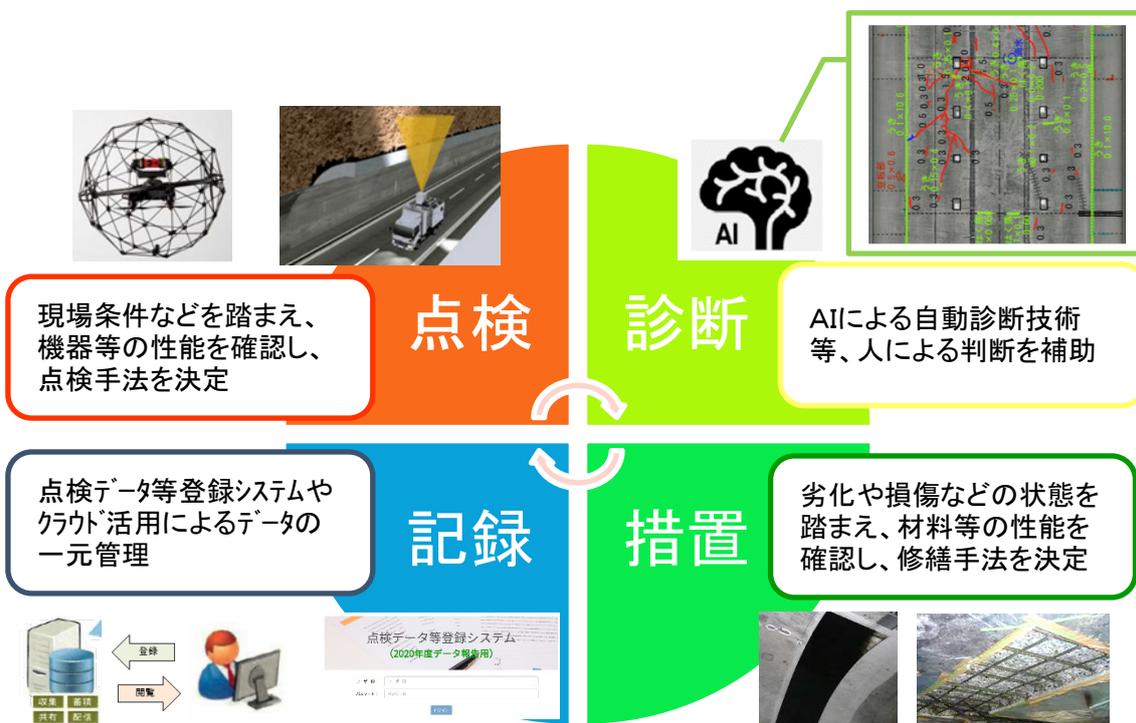
図 4-1 メンテナンスサイクルにおける各項目での新技術活用検討イメージ

点検支援性能カタログや新技術情報提供システム(NETIS)に掲載されている技術などを参考に、図 4-1 のように、従来手法だけでなく、新技術の活用を検討することとし、「点検」「診断」「措置」「記録」のメンテナンスサイクルにおいて、経済性や効率化(工期短縮など)、高度化(品質向上や安全性向上など)の観点から、活用効果が見込まれるものについては積極的に活用していく。橋梁の維持管理にあたり、コストの縮減と効率化・高度化を目的として新技術の活用検討を行った。

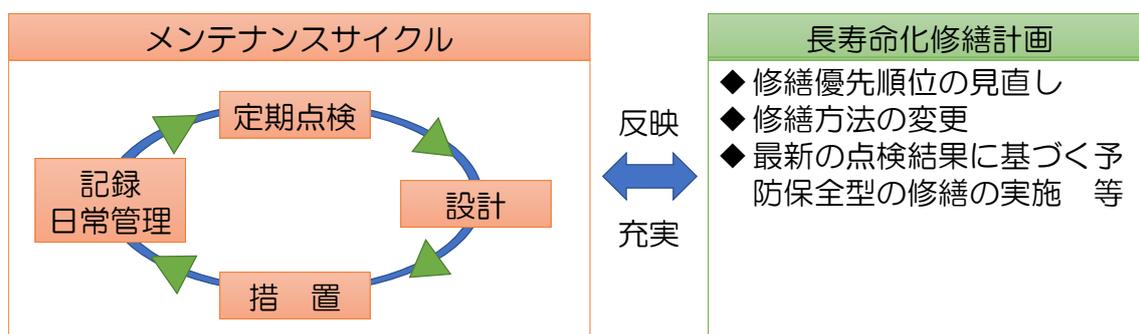
図 4-2 メンテナンスサイクルの概要

このため、適切なメンテナンスサイクル(定期点検→設計→修繕→記録(日常管理))を構築し、必要に応じて長寿命化修繕計画を見直していくことが重要となる。

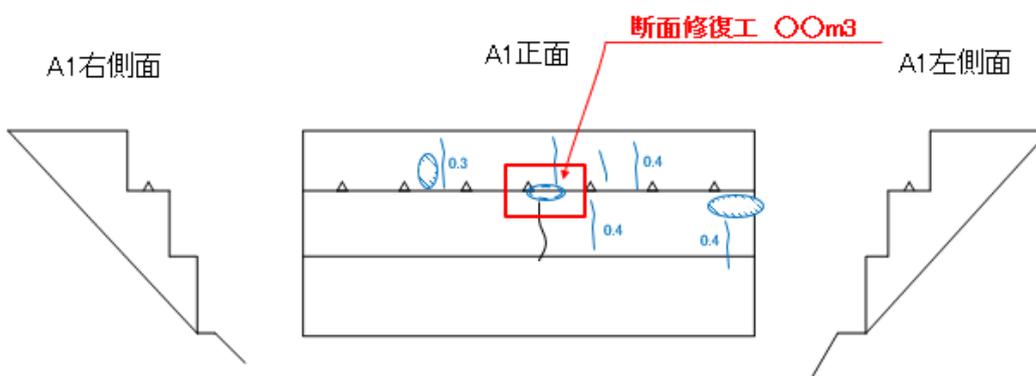
図 4-3 損傷図への記入例

【定期点検時の修繕工法・数量の設定例】

○修繕工法の選定・修繕数量の検討結果について、損傷図・総合検査結果欄に記入する。

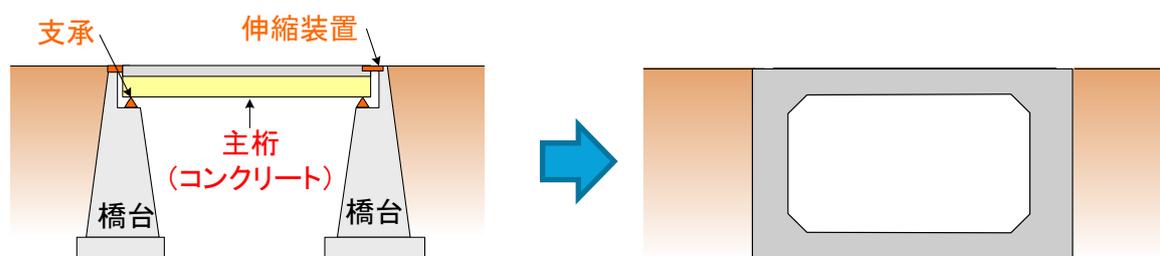
図 4-5 ボックスカルバート化の概要

## (3) 架替え検討時における構造の見直し（小規模橋梁のボックスカルバート化）

小規模橋梁の架替え設計を実施する際に、ボックスカルバートに構造を変更する案も検討する。ボックスカルバートは、支承・伸縮装置などの部材がなく、部材の種類が少ないため、維持管理が橋梁に比べて容易となる。

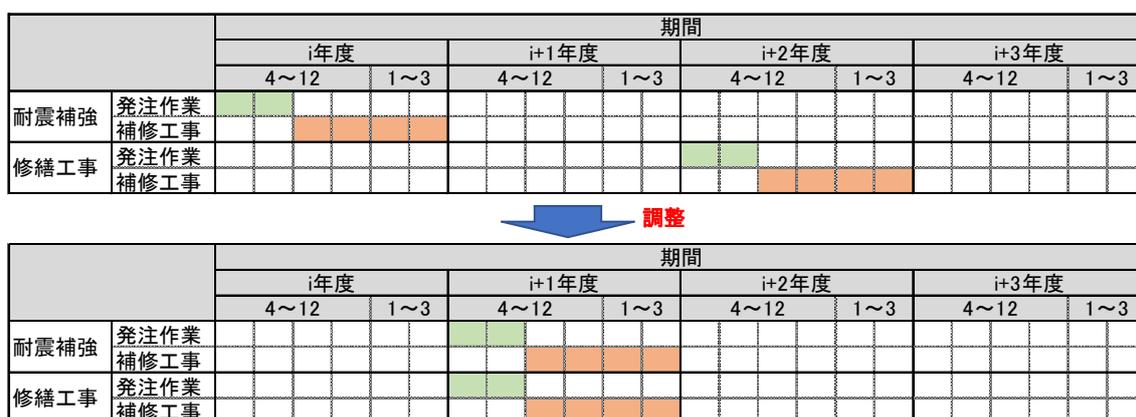
図 4-6 修繕工事と耐震補強の同時施工

措置時の対応としては状況に応じて、修繕工事と耐震対策の工事時期を調整し同時施工を行うことで、仮設工の共有化によるコスト縮減や、修繕工事と耐震補強の統合による発注関係事務手続きの効率化を図る。

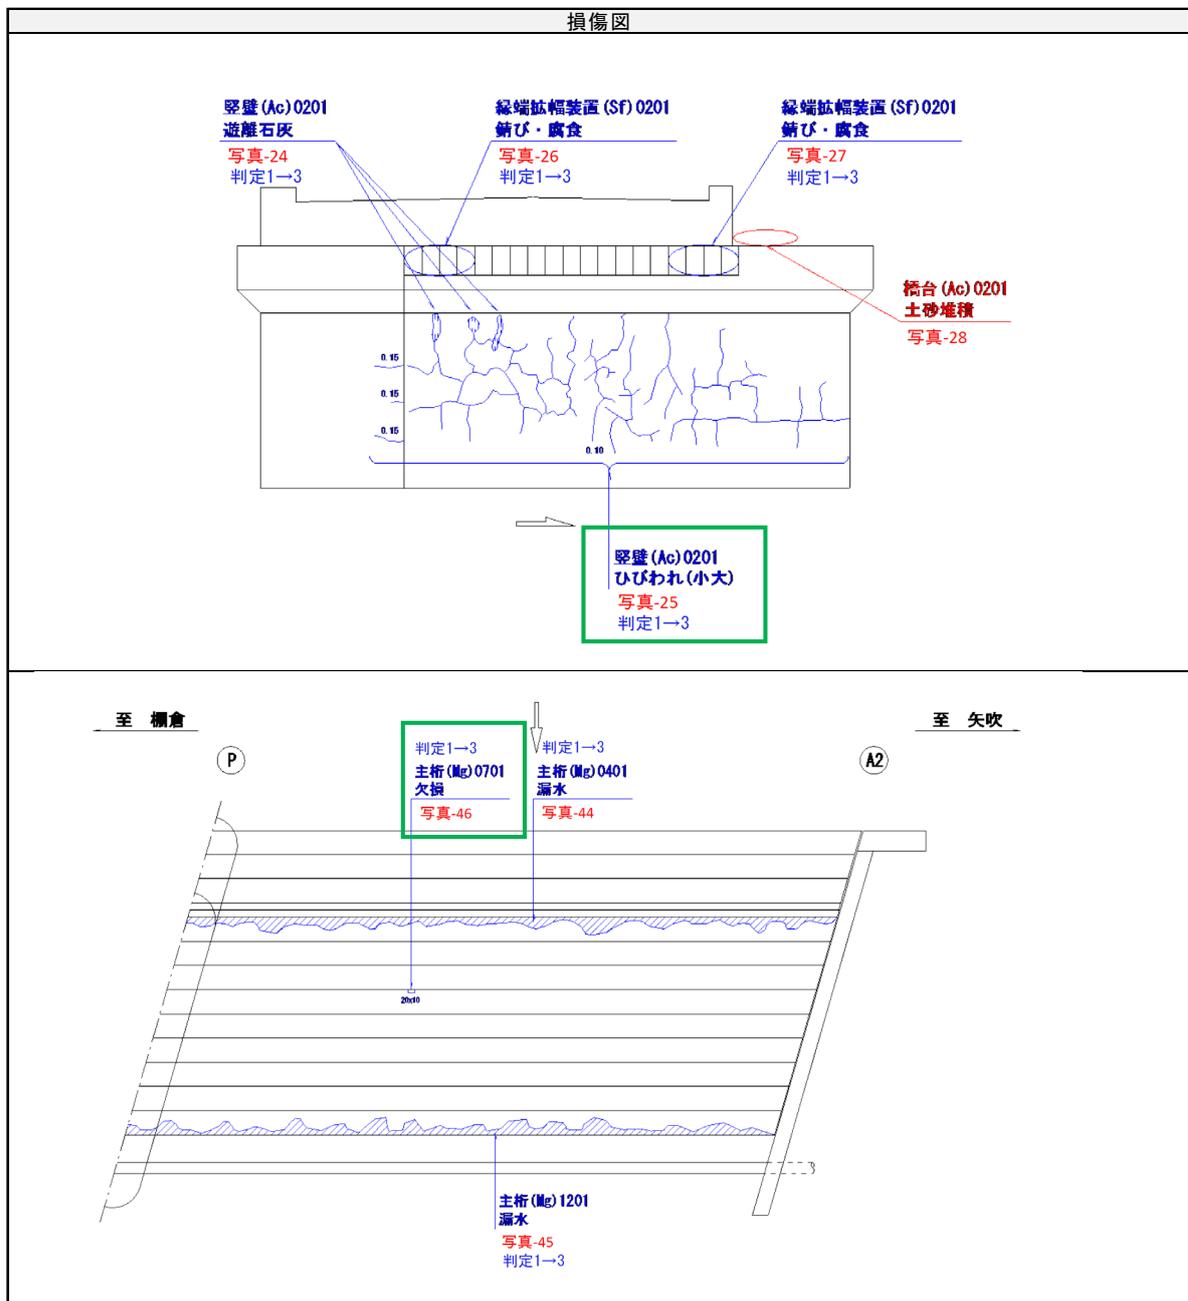
表 4-7 補修補強情報の記録様式(2/2)

※点検時の損傷図に補修箇所・工法を記入

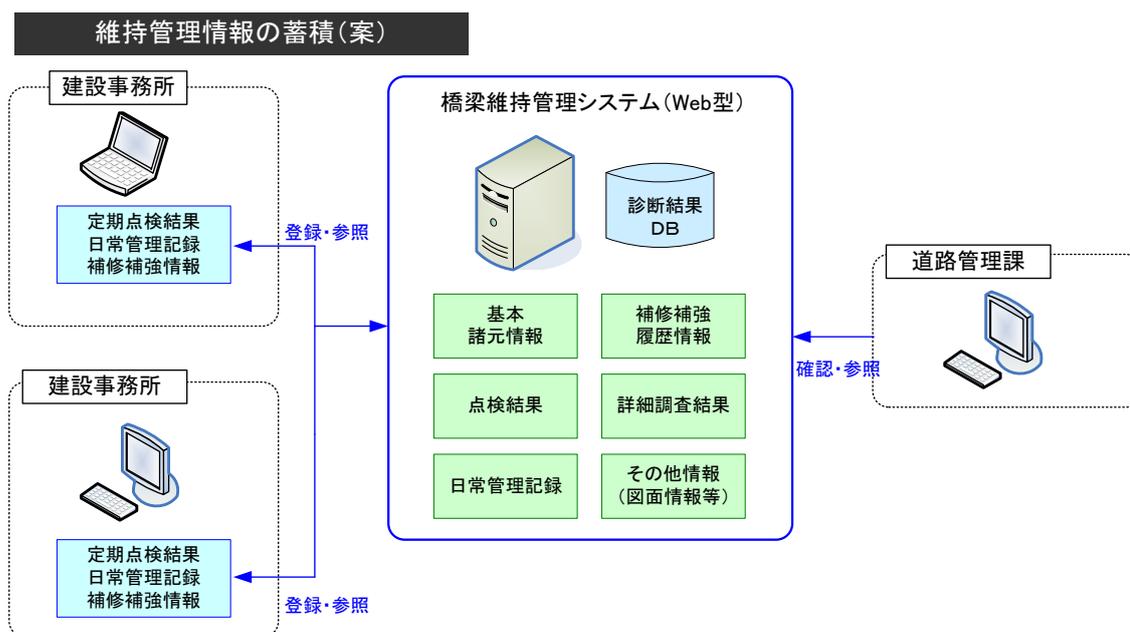
図 4-7 一元管理の概要

現状の定期点検や修繕設計、修繕工事等の維持管理に関する成果については、各建設事務所で成果を管理し、必要に応じて道路管理課に提出する流れになっている。各建設事務所での管理により、維持管理情報の一元管理ができていないことは、道路管理課での維持管理情報の確認作業が不効率であるため、今後、クラウド（サーバ）の導入を検討し、維持管理情報の一元管理を実施していく。

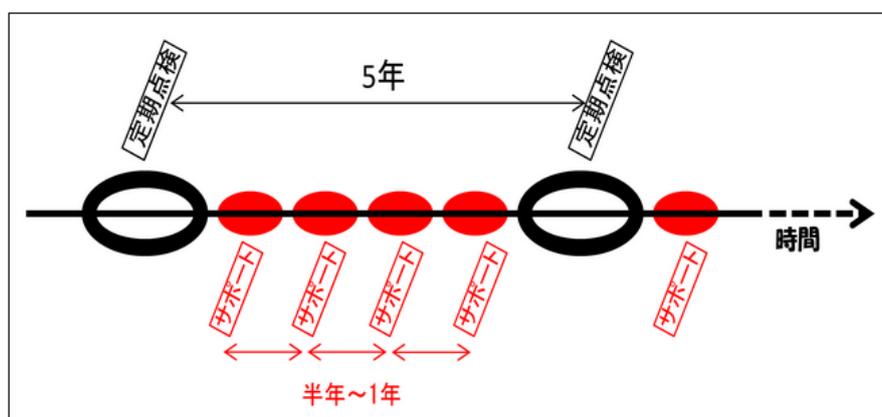
図 4-8 橋梁点検サポーター制度

県では法点検の補完として橋梁点検サポーター(SBI: Supporters of Bridge Inspection)制度を導入している。橋梁点検の知識を持つ個人に依頼し、定期的に橋梁の状況把握を行い、報告を受ける制度である(図 4-8)。
