福島県
横断歩道橋・門型標識・
大型カルバート
長寿命化修繕計画
(個別施設計画)

令和7年12月

福島県 土木部 道路管理課

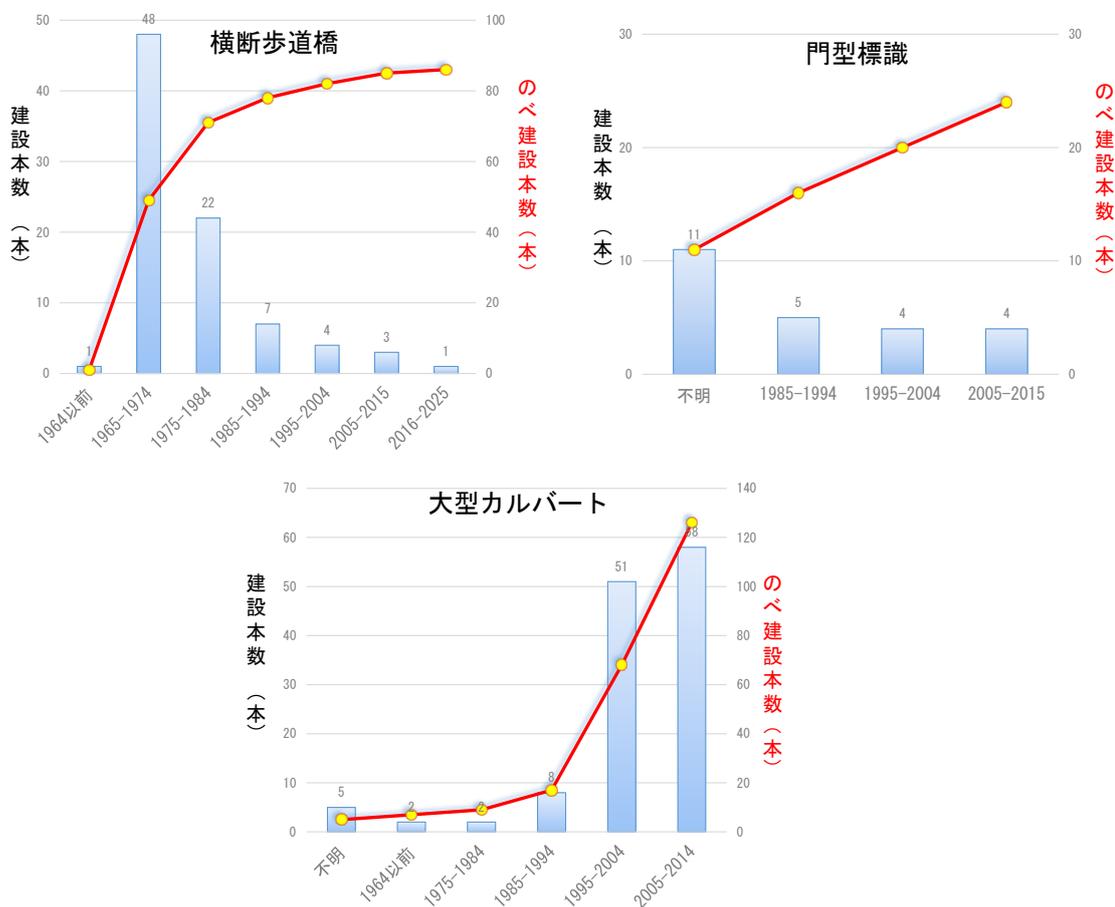
図 2-1 福島県管理の横断歩道橋・門型標識・大型カルバート数の推移

福島県が管理する横断歩道橋・門型標識・大型カルバート建設本数の推移を図 2-1 に示す。

門型標識は、令和 7 年 12 月現在で 24 箇所建設されている。

大型カルバートは、令和 7 年 12 月現在で 126 箇所あり、建設本数は 1995 年から 2014 年の 20 年間で最も多く、全体の約 9 割がこの間に建設されている。

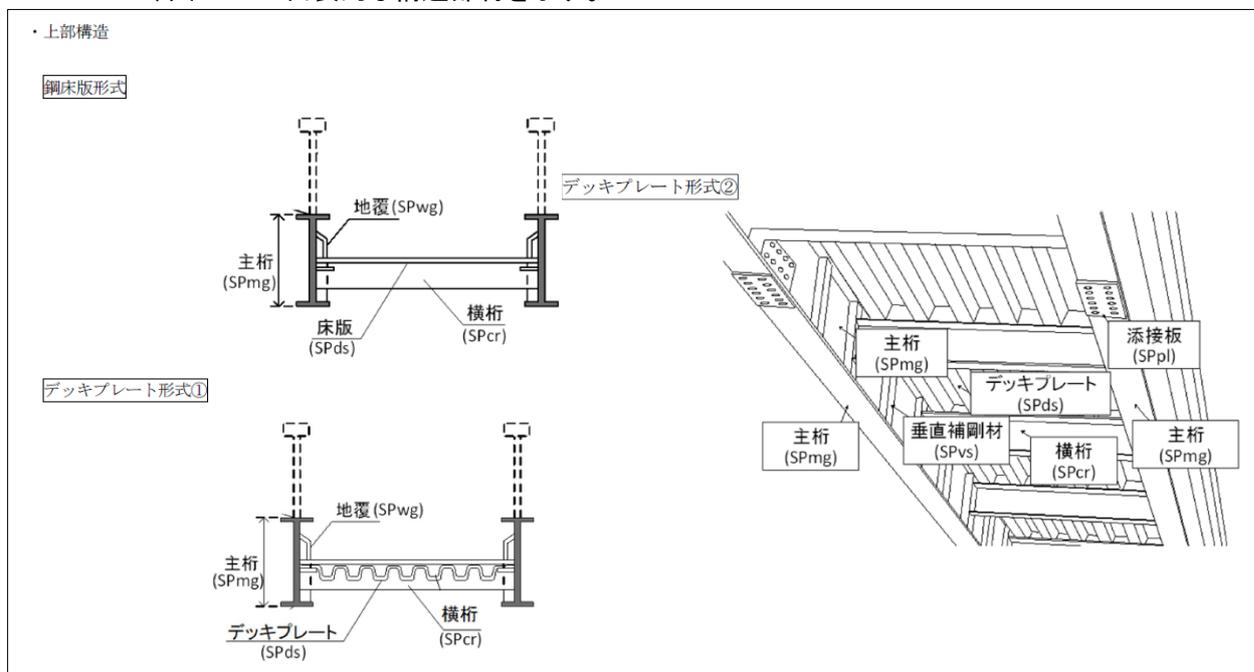
図 2-5 横断歩道橋の構造部材(1)

横断歩道橋を部材ごとに区分すると、上部構造、下部構造、階段部に大別される。図 2-5、図 2-6 に代表的な構造部材を示す。

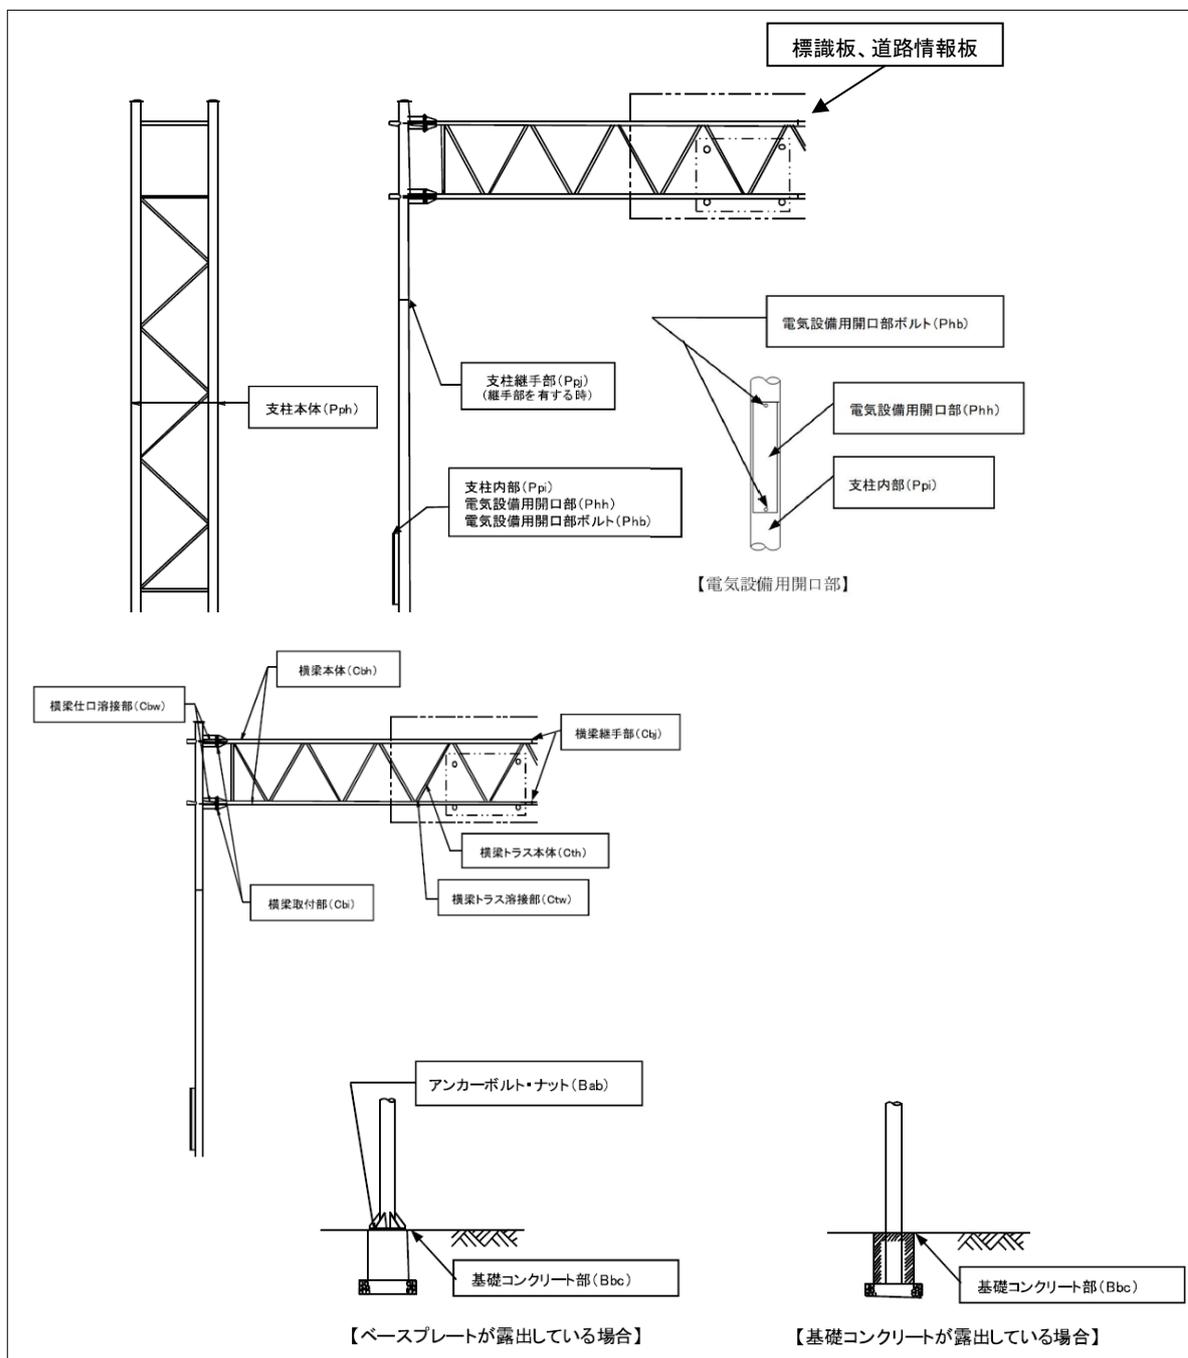
図 2-7 門型標識の構造部材

門型標識を部材ごとに区分すると、支柱、横梁、標識板、基礎に大別される。

図 2-7 に代表的な構造部材を示す。

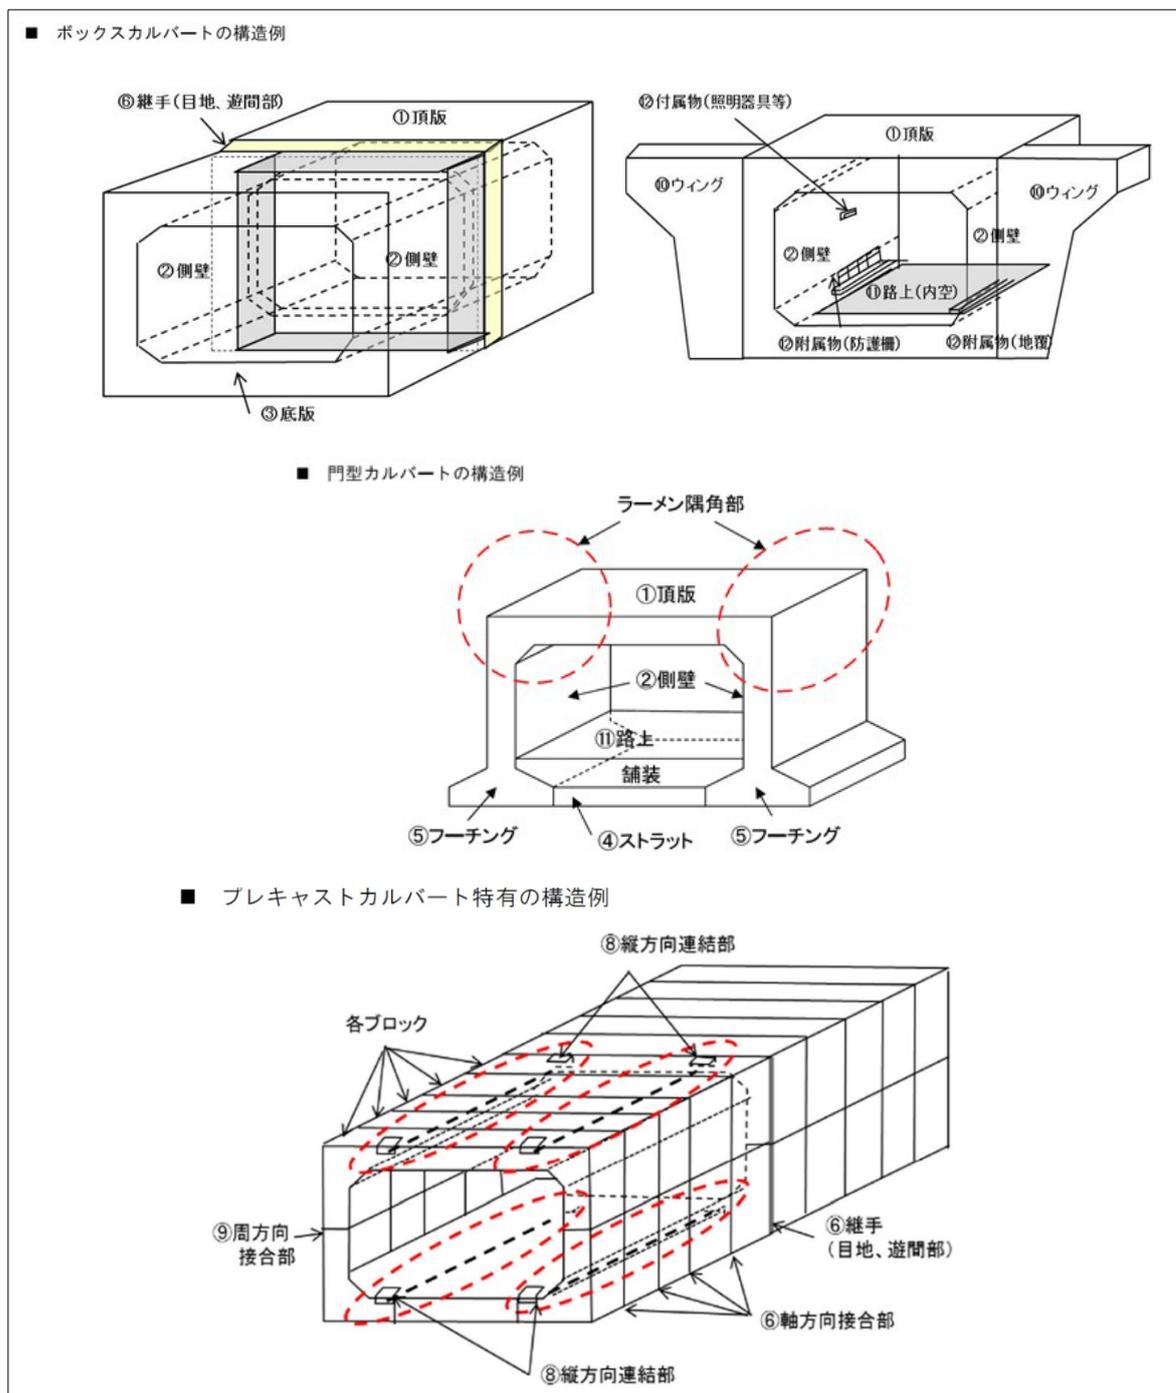
図 2-8 大型カルバートの構造部材

大型カルバートを部材ごとに区分すると、本体、継手、ウイングに大別される。図 2-8 に代表的な構造部材を示す。

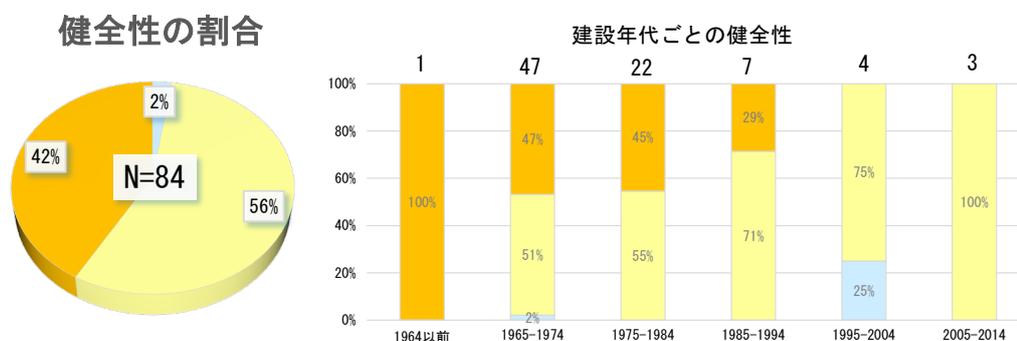
図 2-9 H31～R5 横断歩道橋点検結果

平成31年～令和5年の2巡目点検結果を図2-9に示す。健全性Ⅲが42%、Ⅱが56%、Ⅰが2%である。建設年別では、建設年が古いほど損傷が進行している。

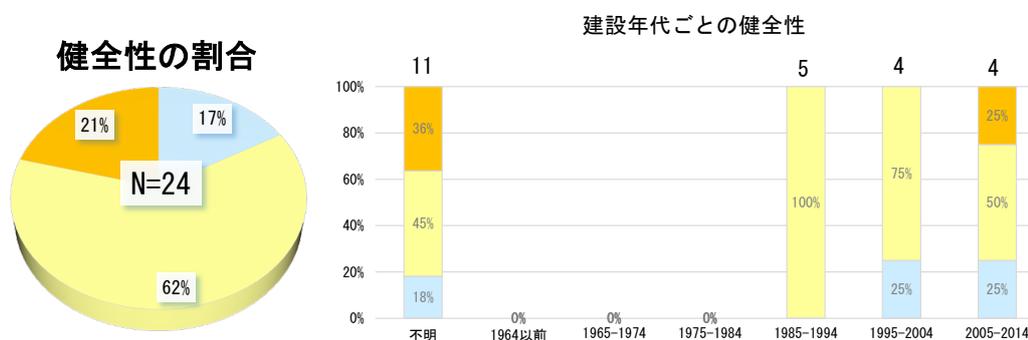
図 2-10 H31～R5 門型標識点検結果

平成31年～令和5年の2巡目点検結果を図2-10に示す。健全性Ⅲが21%、Ⅱが62%、Ⅰが17%である。建設年別では、概ね建設年が古いほど損傷が進行している。

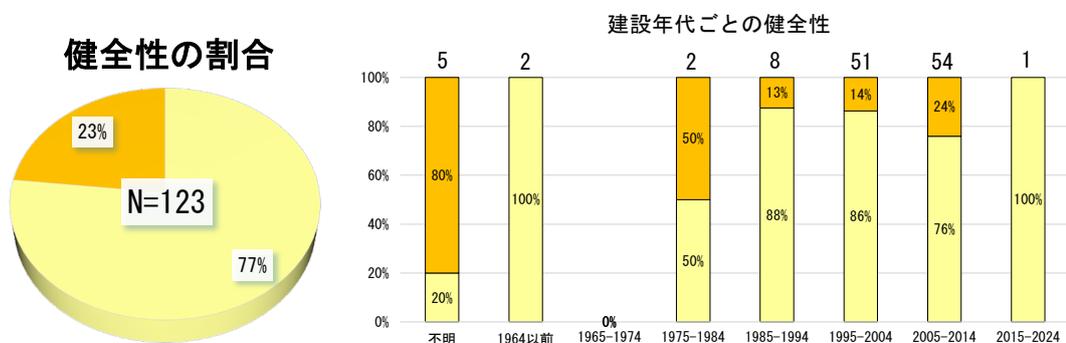
図 2-11 H31～R5 大型カルバート点検結果

平成31年～令和5年の2巡目点検結果を図2-11に示す。健全性Ⅲが23%、Ⅱが77%である。建設年別では、概ね建設年が古いほど損傷が進行している。

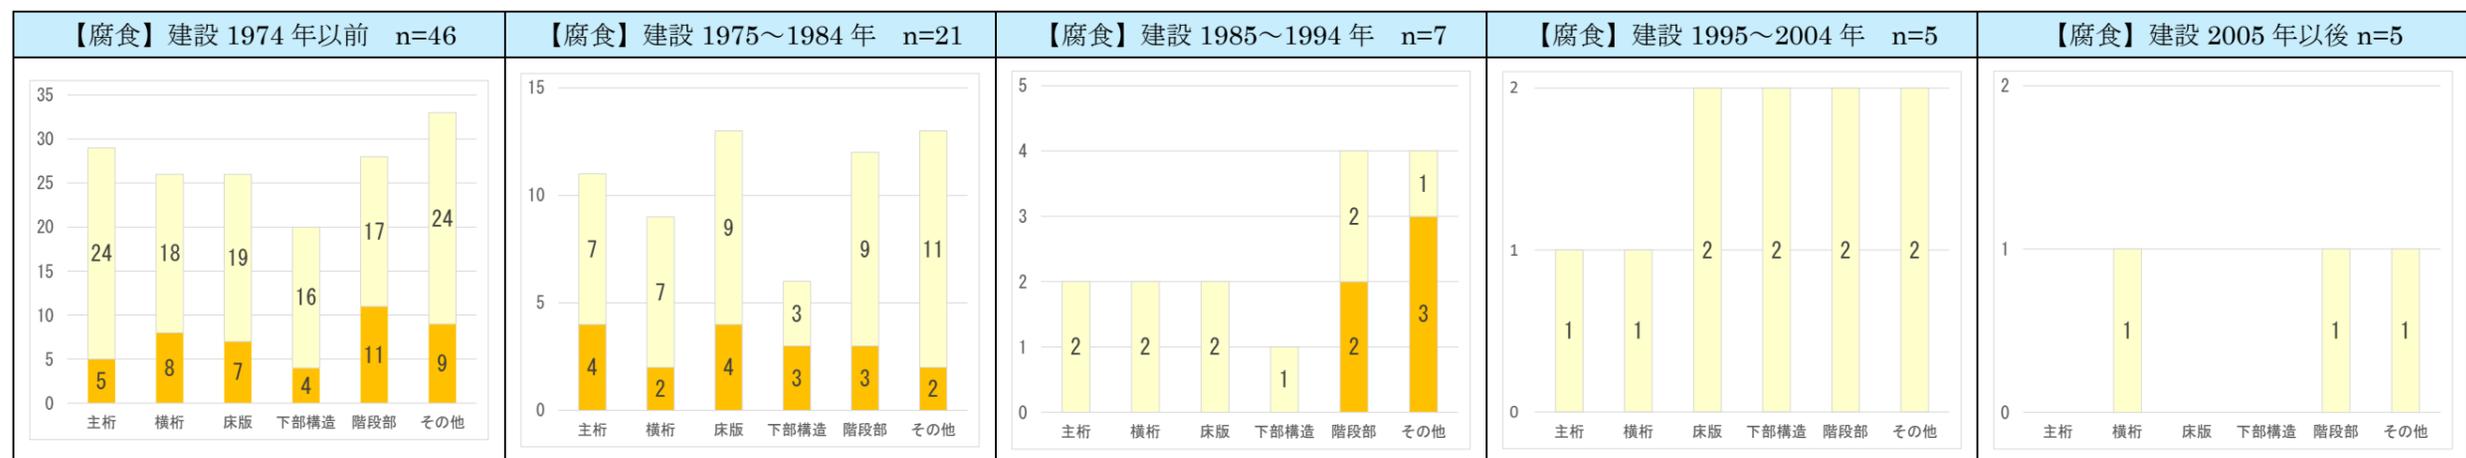
図 2-12 横断歩道橋における損傷【腐食】の内訳

横断歩道橋の部位・部材ごとの損傷【腐食】を供用年数(10年毎)で集計した結果を図 2-12 に示す。

古い年代になるにつれて、腐食のⅢ判定が認められるとともに、階段部やその他(附属物や添架物など)から腐食が進行している傾向である。

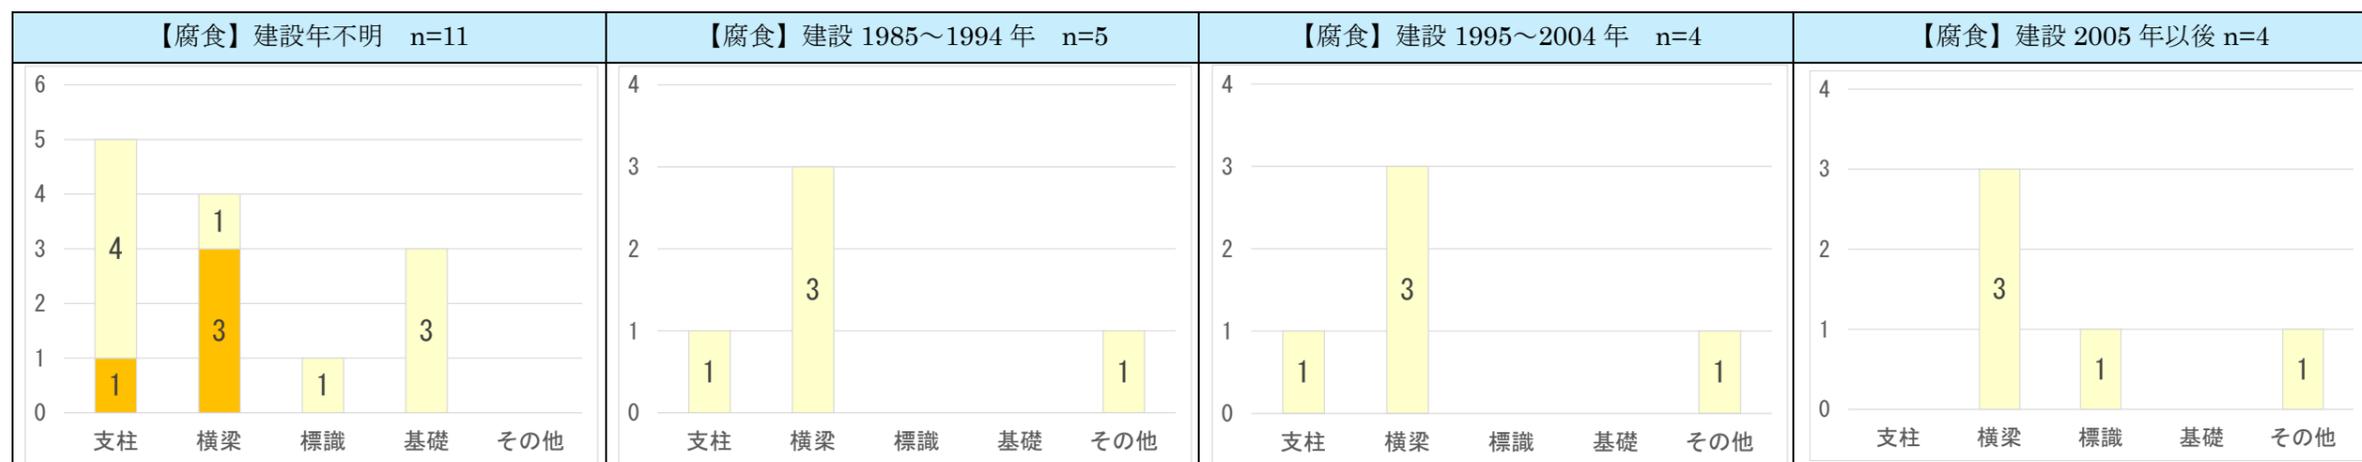
図 2-13 門型標識における損傷【腐食】の内訳

門型標識の部位・部材ごとの損傷【腐食】を供用年数(10年毎)で集計した結果を図 2-13 に示す。

建設年不明の施設に腐食のⅢ判定が認められており、支柱や横梁から腐食が進行している傾向である。

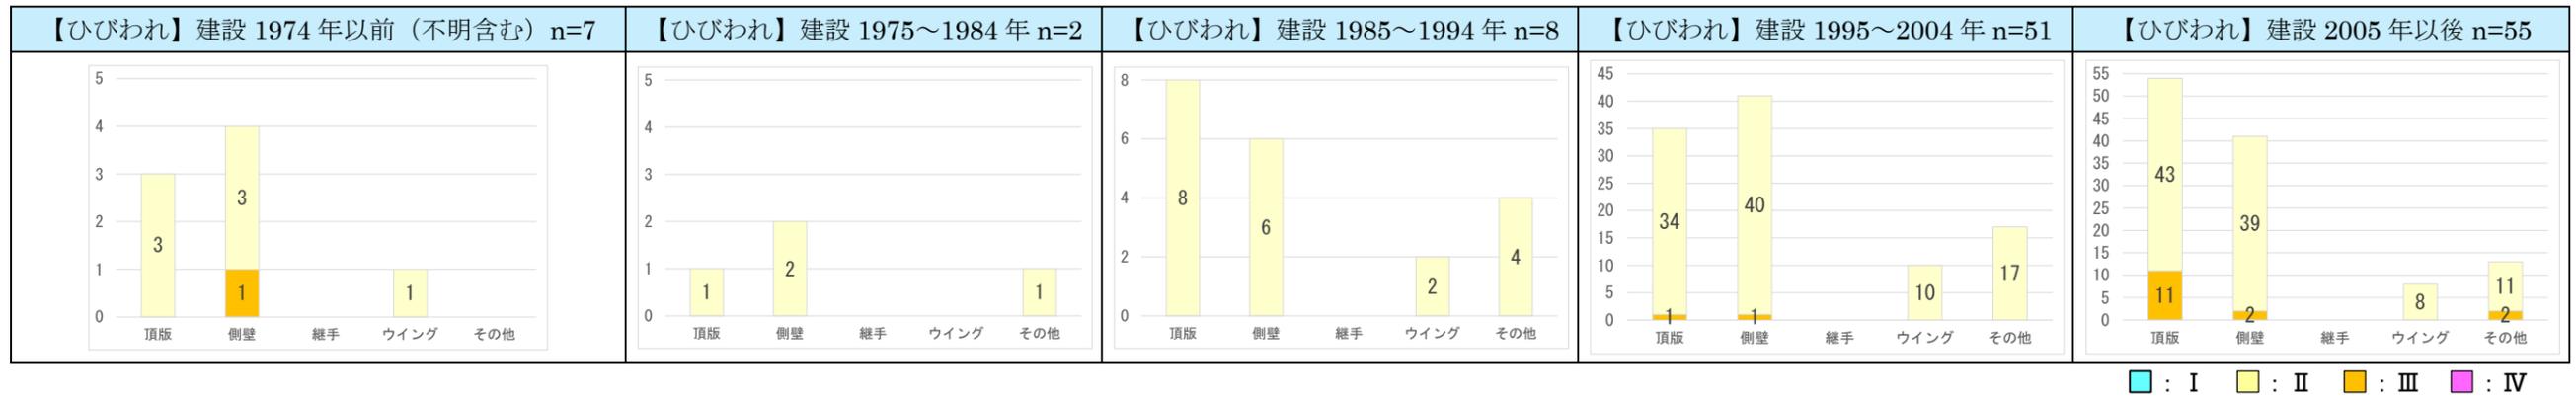
図 2-14 大型カルバートにおける損傷【ひびわれ】の内訳

大型カルバートの部位・部材ごとの損傷【ひびわれ】【目地材の劣化・開き】を供用年数(10年毎)で集計した結果を図 2-14、図 2-15 に示す。

ひびわれ、目地材の劣化・開きは、供用年数が新しい施設にも認められる傾向である。

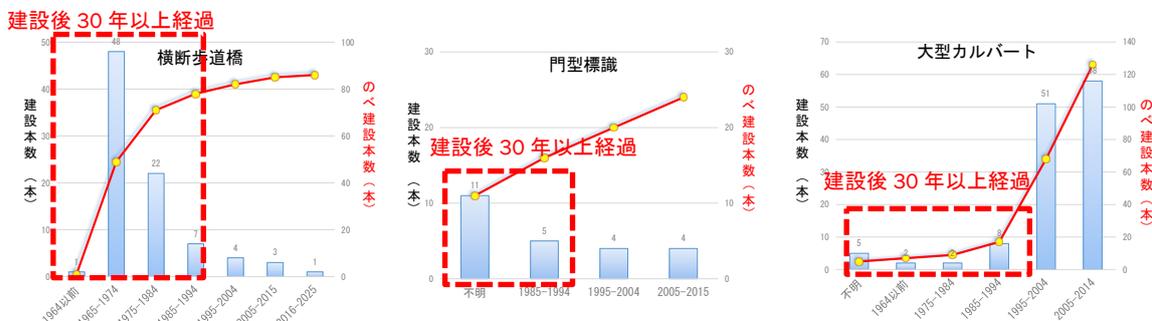
図 2-17 建設後30年以上経過した横断歩道橋・大型カルバート数

令和7年12月現在、建設から30年を経過した横断歩道橋は78箇所(全体の約9割)、門型標識は16箇所(全体の6割)、大型カルバートは17箇所(全体の約1割)である。今後、建設から30年を経過する施設が増加することで、修繕費用も増加する見込みである。

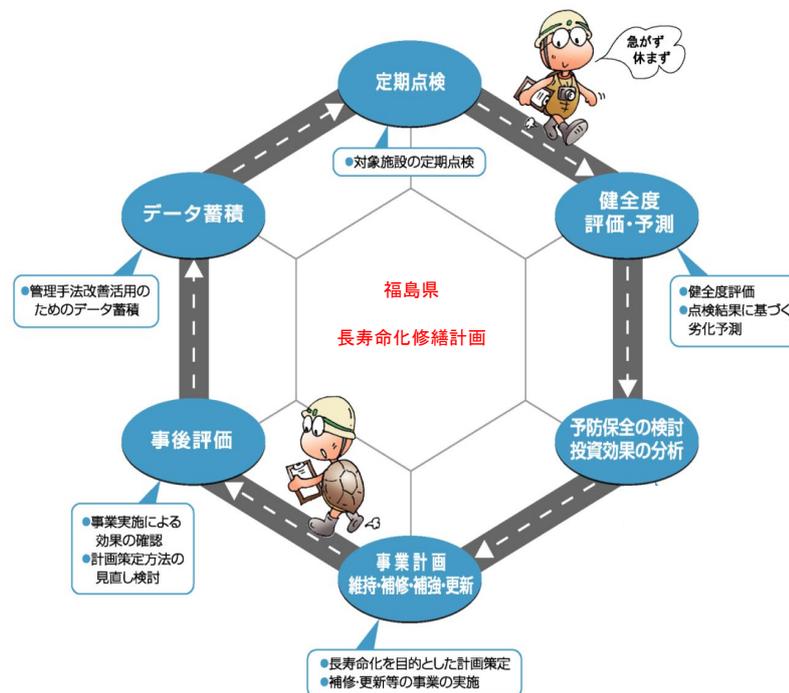
図 4-1 福島県長寿命化修繕計画の流れ

今後も図4-1に示すように点検・修繕を繰り返し、安全で快適な道路環境を維持する必要がある。令和6年～令和10年の3巡目法点検完了後には、本計画を見直し、修繕マネジメントの最適化を図る。

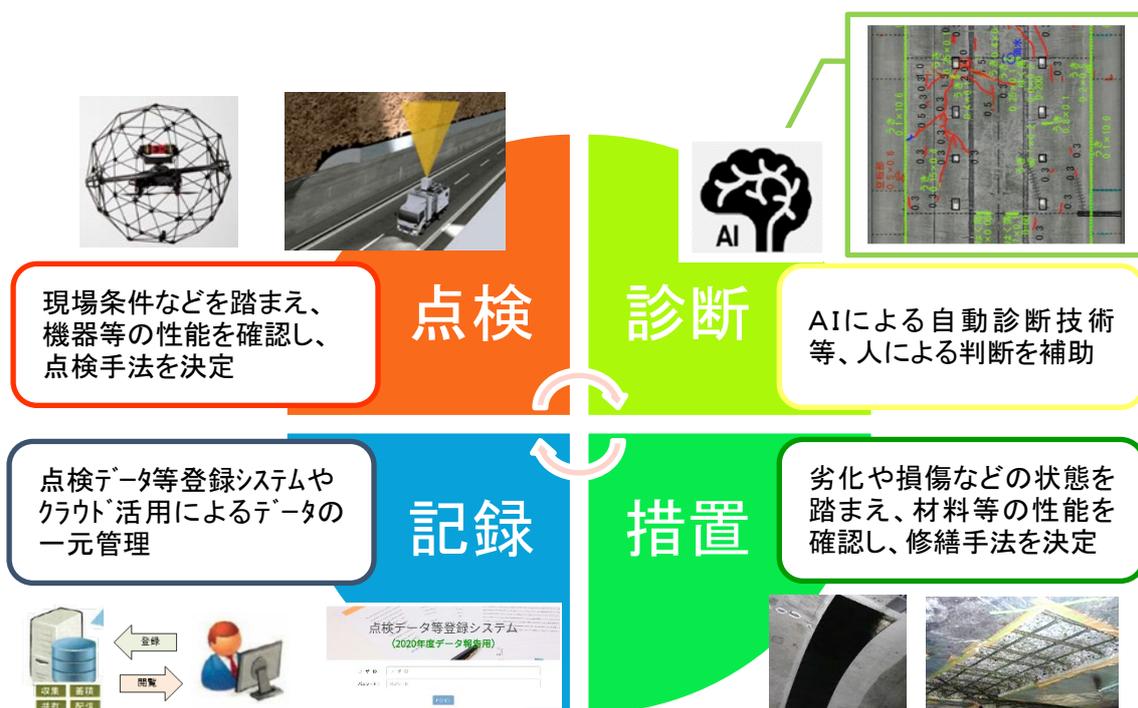
図 4-2 メンテナンスサイクルにおける各項目での新技術活用検討イメージ

定期点検や補修工事の高精度化や効率化、コスト縮減を図るため、点検支援技術性能カタログ(案)や新技術情報提供システム(NETIS)等に掲載されている新技術の活用を検討する(図4-2)。

メンテナンスサイクルの「点検」「診断」「措置」「記録」において、総合的な経済性や施工性、通行規制などの社会的影響を踏まえたうえで従来技術と比較し、合理的と認められる場合には積極的に活用する。新技術の活用を図り、ライフサイクルコストの縮減と予算の平準化に努め、持続可能な道路管理を行っていく。
