1. 共用プール建屋の浸水状況について (1階)

3. 共用プール建屋の防水対策 概要図

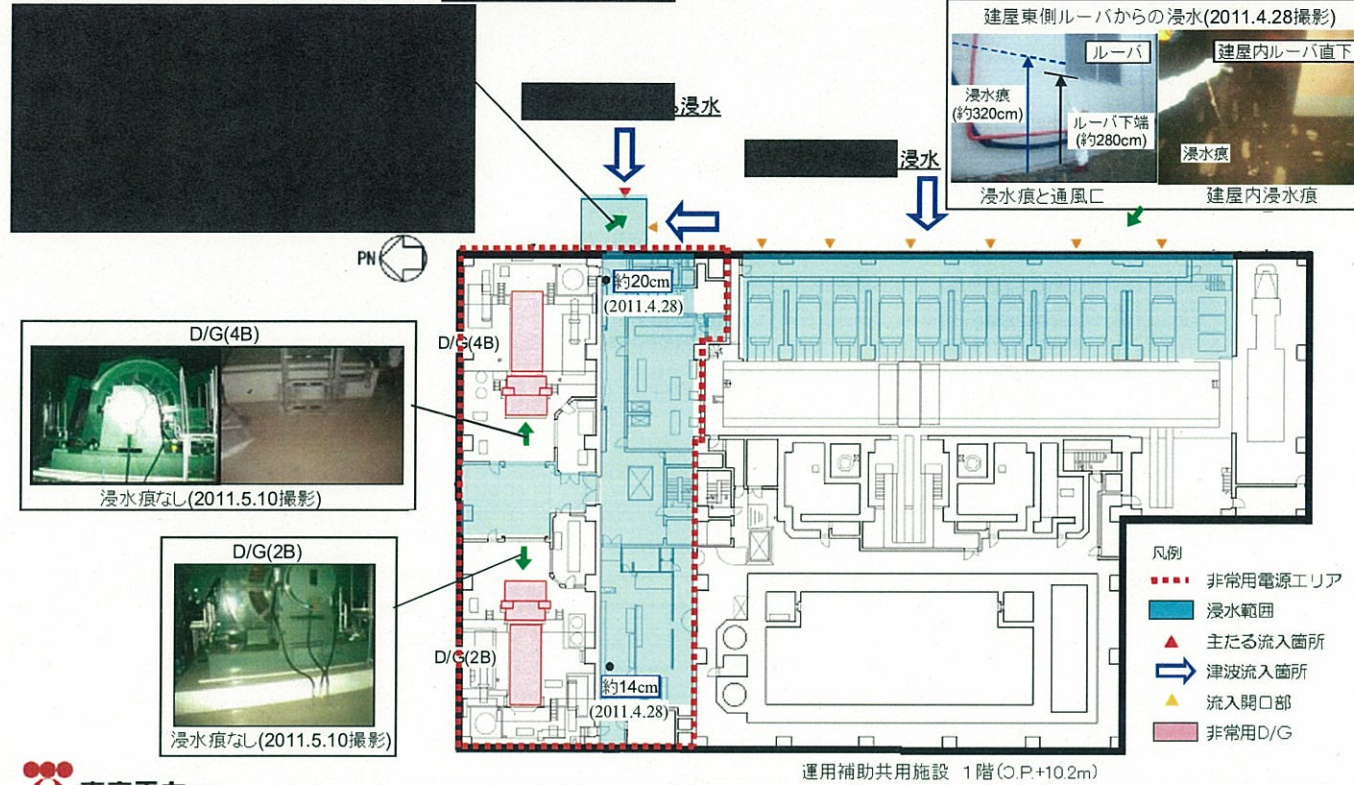
運用補助共用施設1階浸水経路: [] から浸水

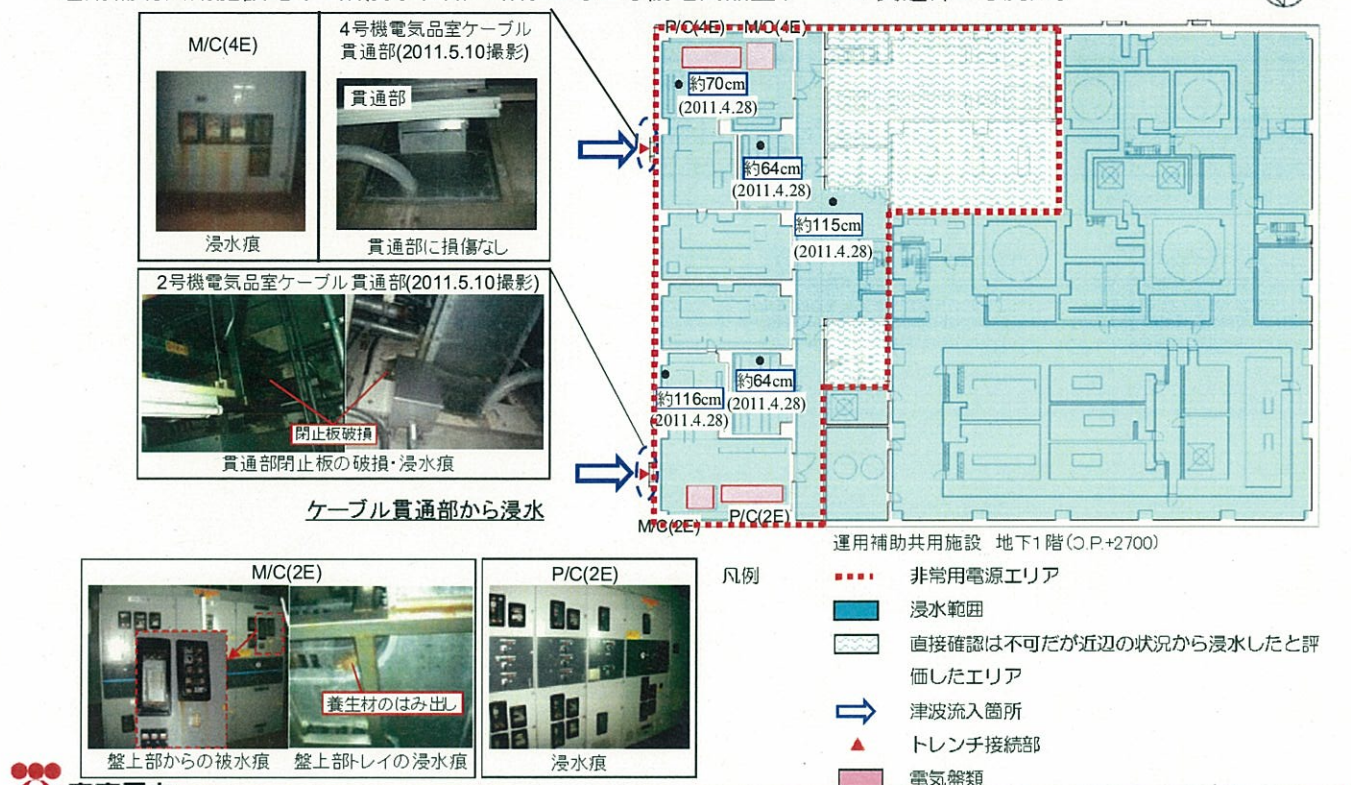
2. 共用プール建屋の浸水状況について (地下1階)

運用補助共用施設地下1階浸水経路: 1階および2号機電気品室ケーブル貫通部から流入。

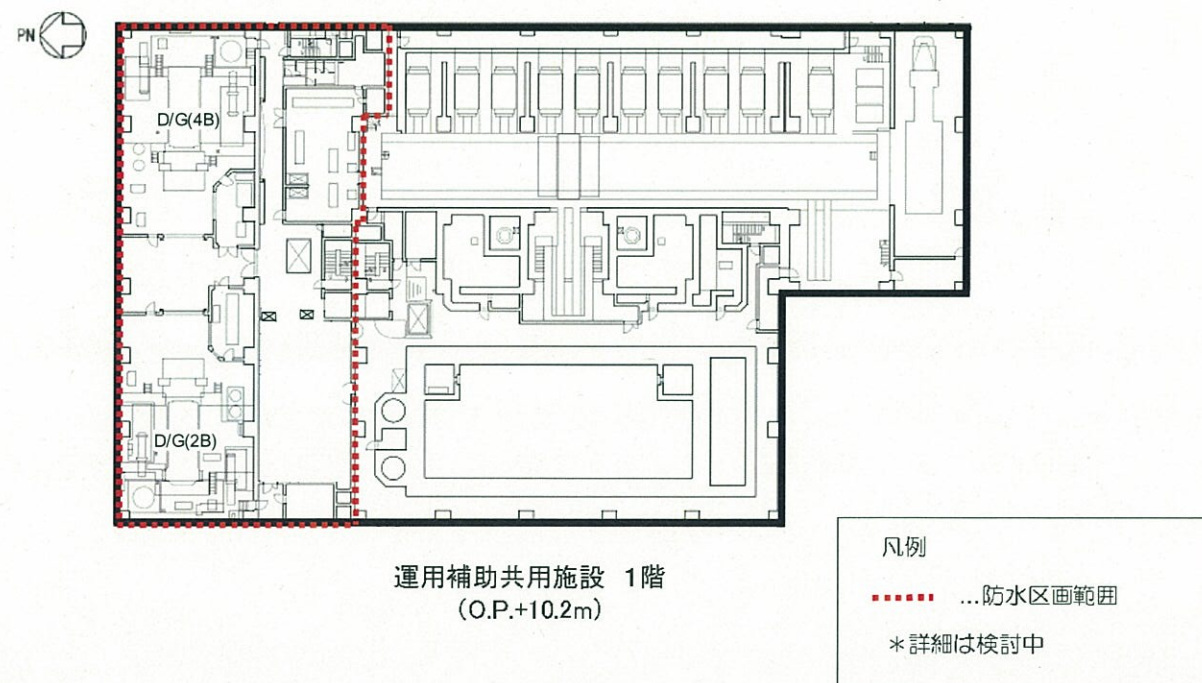
対策目的: 電源設備の信頼性向上
