塩野川河川改修事業

令和7年3月に完了しました

福島県県北建設事務所
令和7年4月

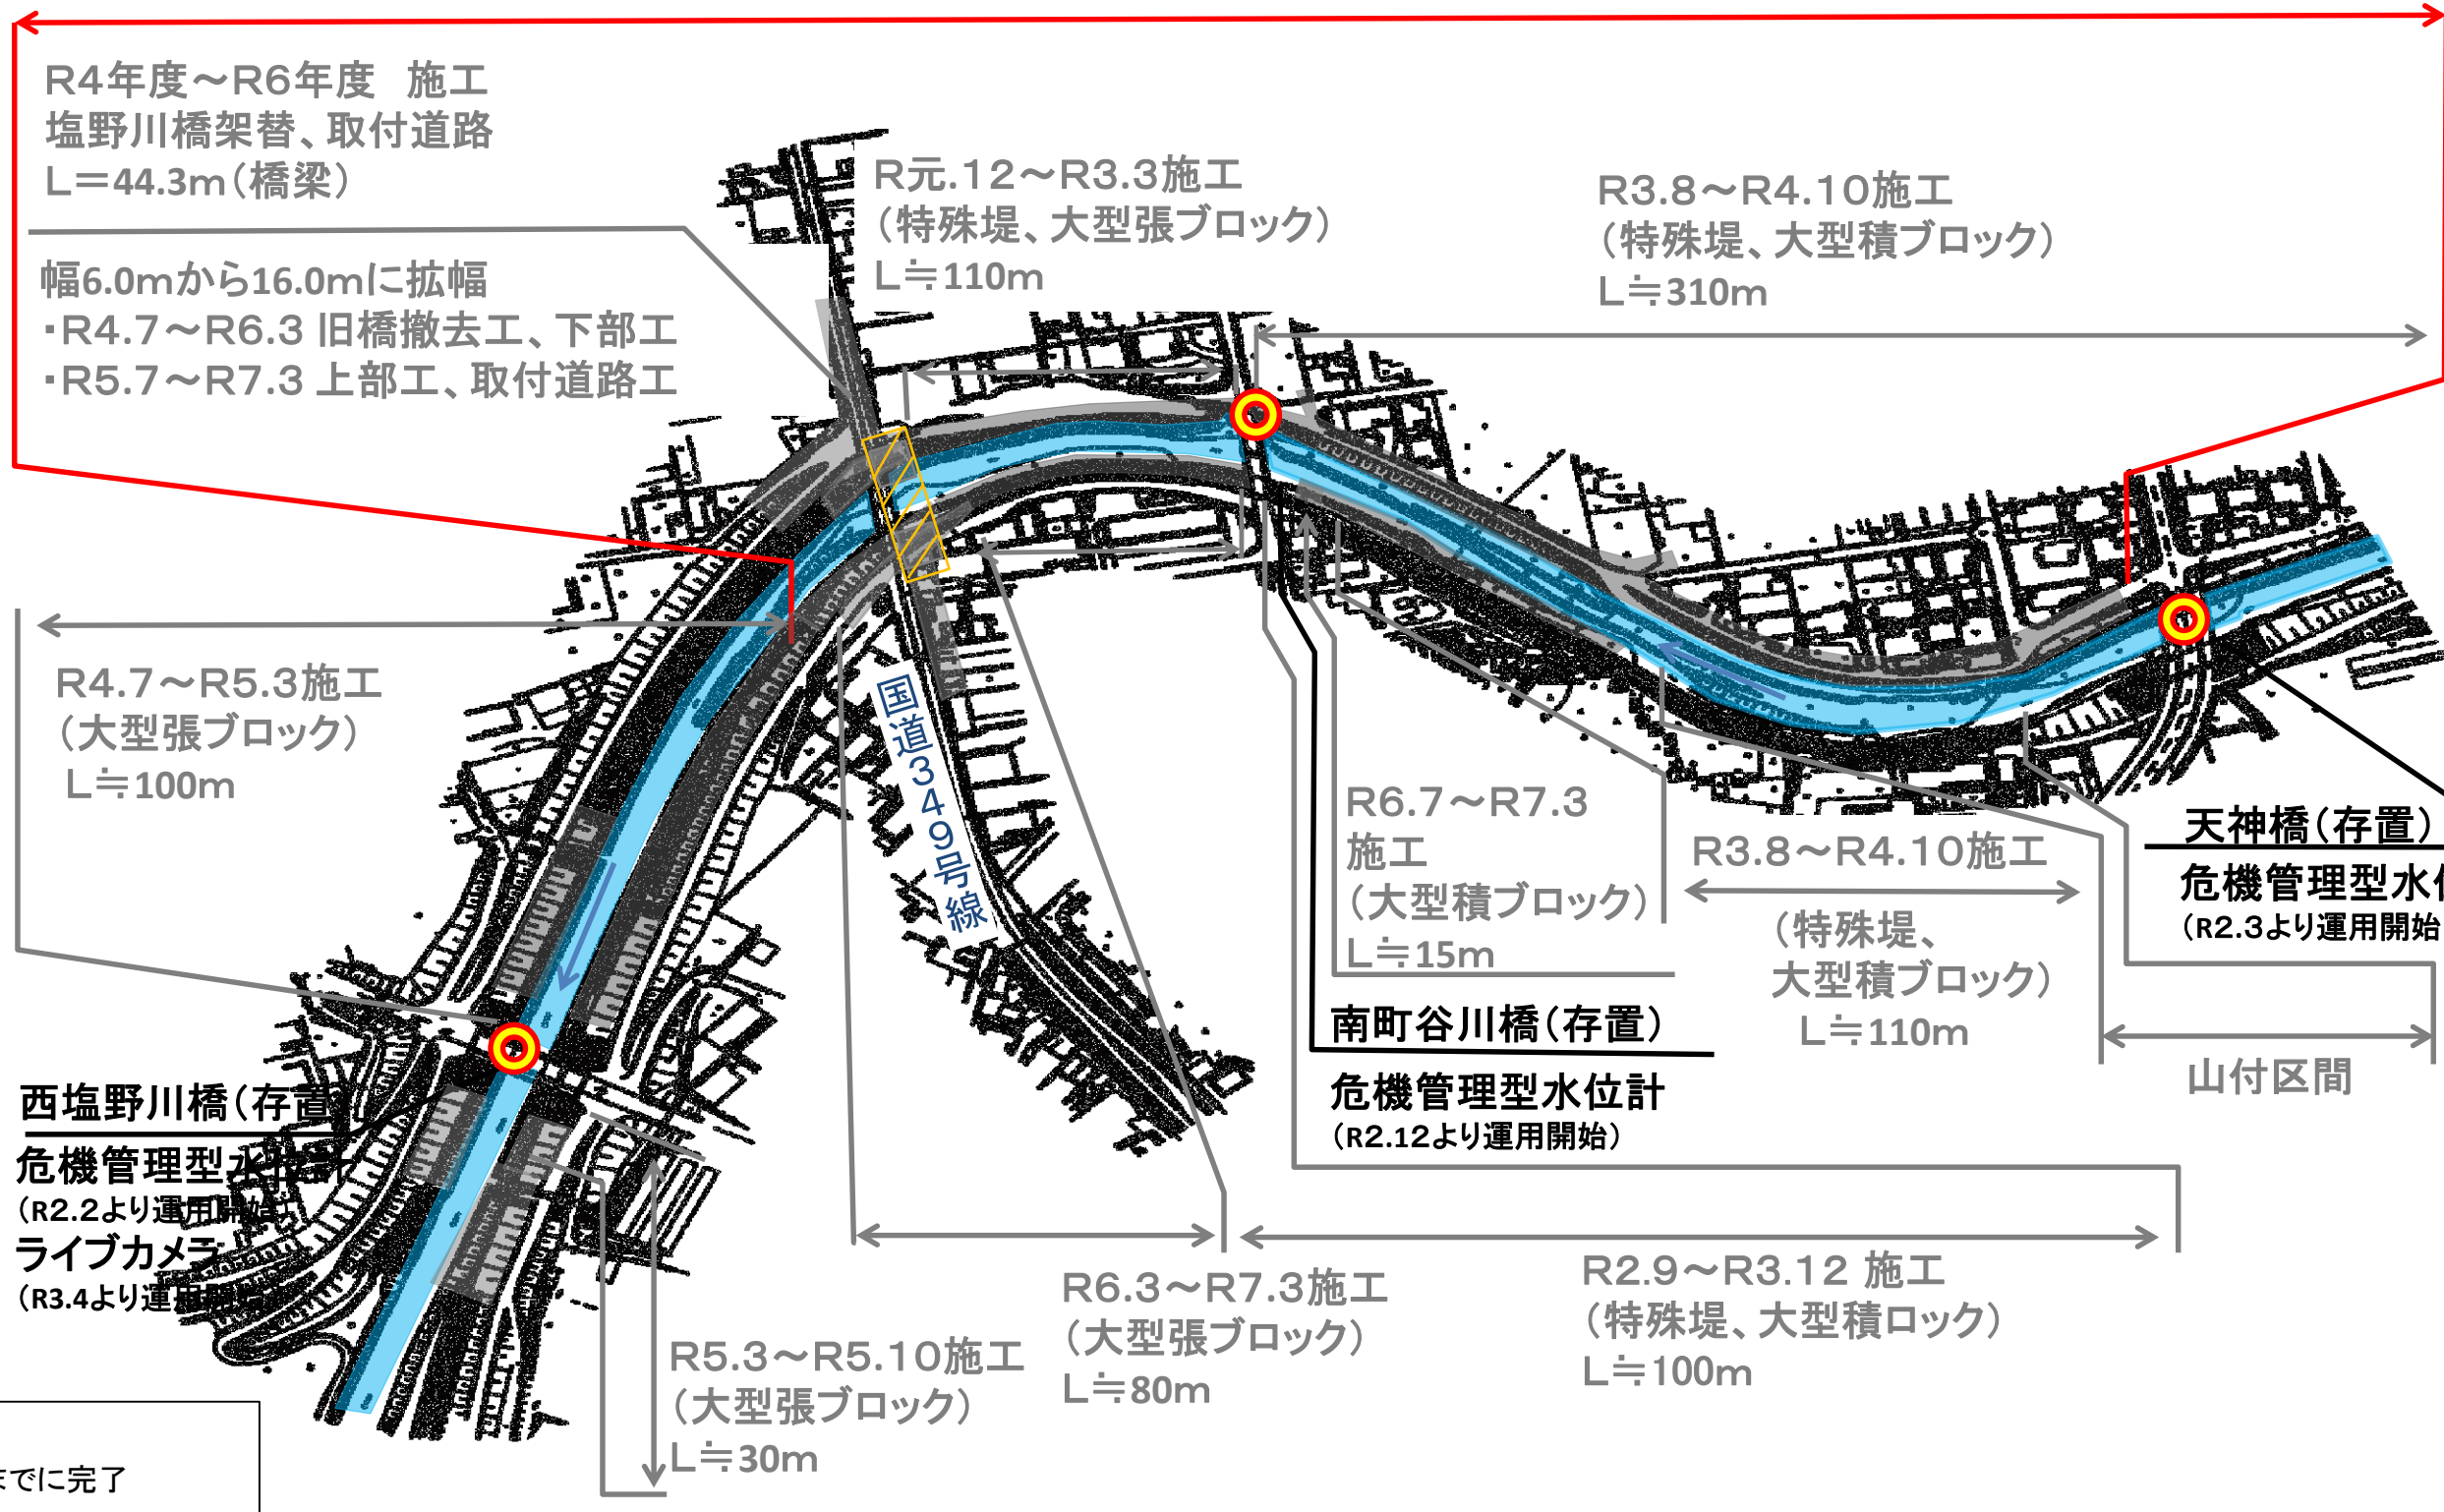
平面図

塩野川整備延長 L=420m

- ・塩野川の堤防を、阿武隈川本川の堤防と同じ高さに整備しました。
- ・塩野川の流域に降った雨を安全に流下させるため、護岸整備と河道掘削を行いました。
- ・山付区間は、現況地形を活かした整備を行いました。

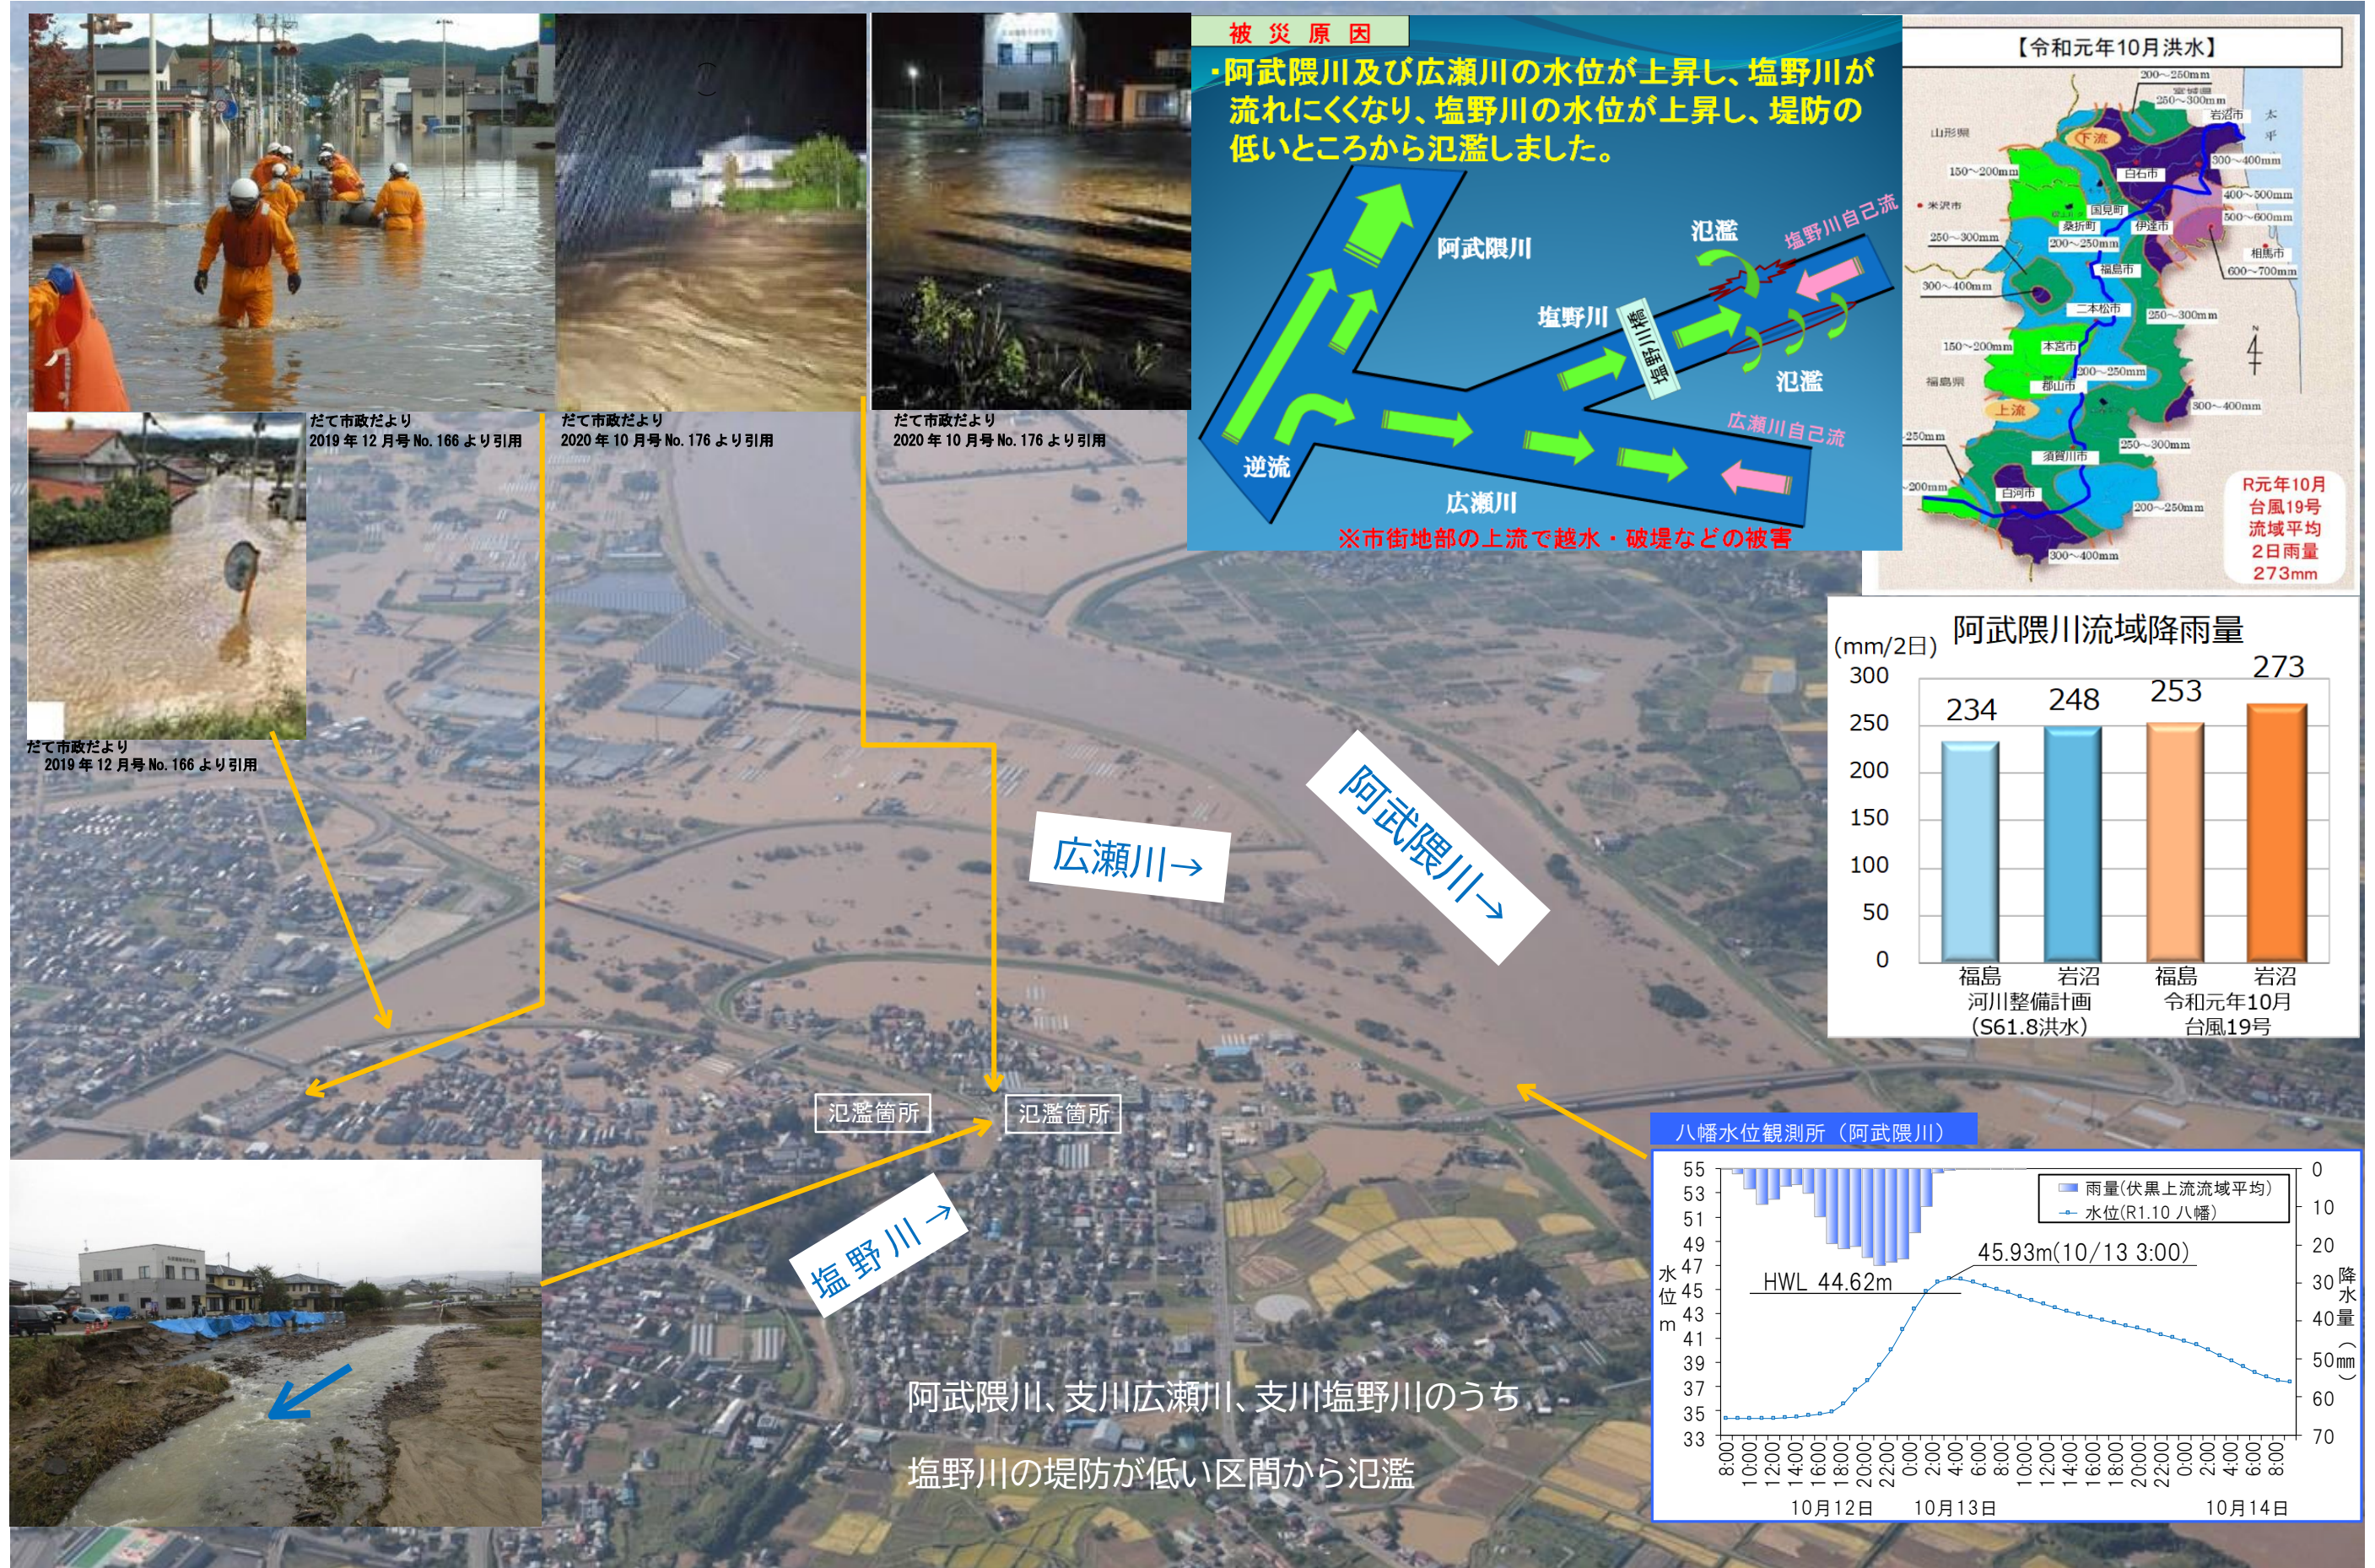
阿武隈川水系塩野川(伊達市梁川町)令和元年台風19号による被災状況
