## 福島第一原子力発電所現地確認報告書

3号機使用済燃料プール内の制御棒等高線量機器取り出しの状況

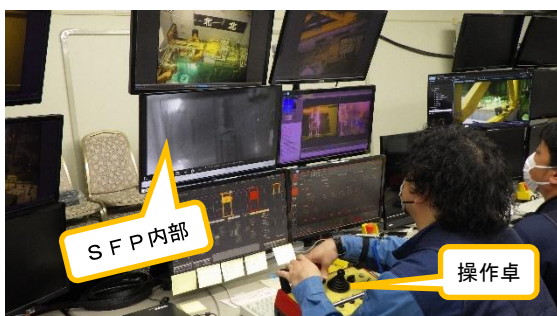
(写真1)  
遠隔操作室でクレーンに取付けられた吊具のリモート操作を行う作業員  
(3号機オペフロでの現場作業を実施している作業員と連携して操作)
